大規模盛土造成地 宅地カルテ(概要・総評)

宅地概要 (第一次スクリーニング結果)						
盛土番号	1	宅地名	串間-谷-1	造成(許可)年代	1979~1991	
所在地住所	宮崎県串間市大字一氏					
盛土形式	■ 人工造成地 ( ■ 谷埋め型 □ 腹付け型) □ 自然斜面					
盛土形状	盛土面積A	4,430 m <sup>2</sup>	盛土幅W	100 m	盛土距離d	58 m
	盛土高さH	17 m	盛土厚さD	6 m	原地盤勾配θ	16.4 °

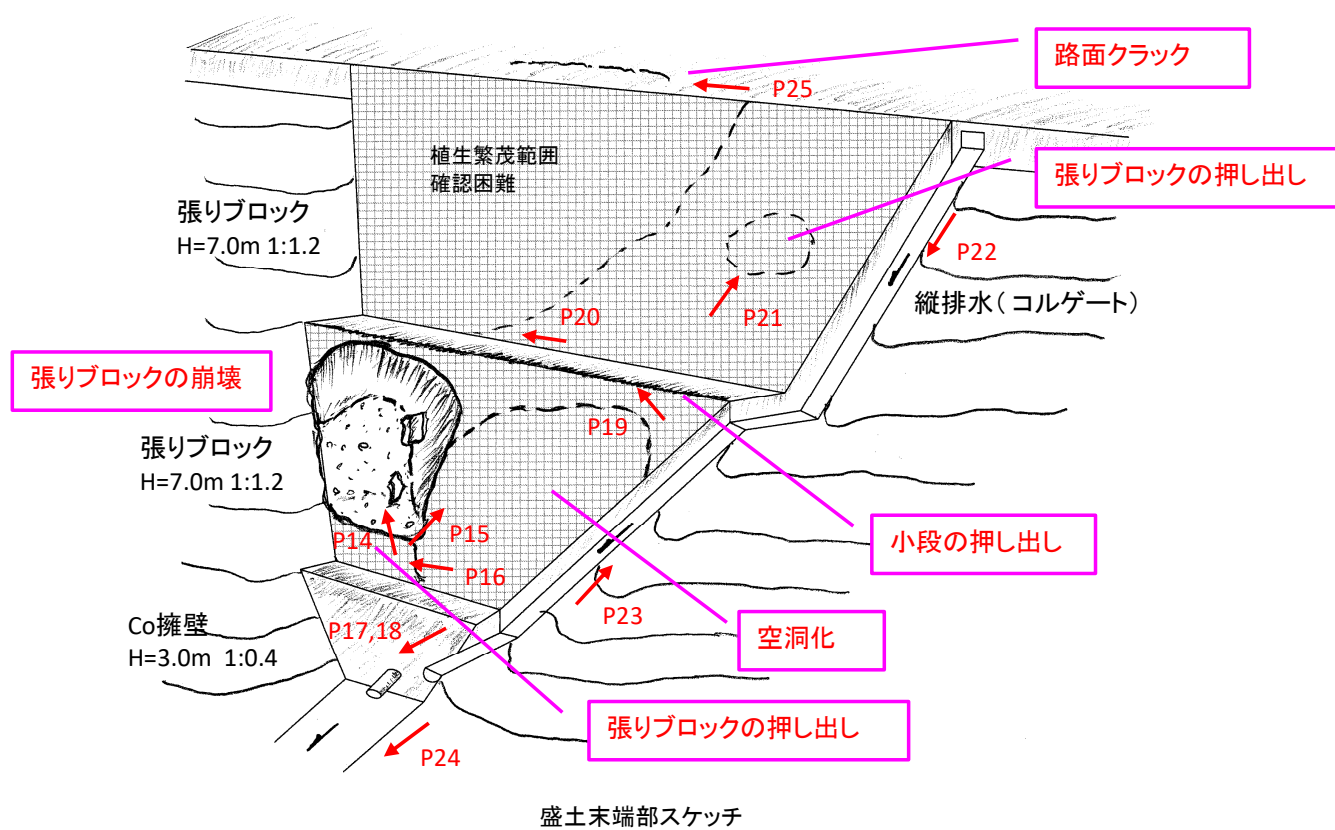
【総評】	・盛土頭部や側方に盛土の滑動を示唆する変状は見られなかったが、末端盛土のり面に顕著な変状が確認された。当該のり面は、下からコンクリート擁壁(H=3.0m)、2段目と3段目に張りブロック(H=7.0m)、で構成されており、2段目張りブロックに崩壊や空洞化、さらには押し出し現象、3段目に押し出し現象が確認された。特に、2段目の張りブロックの変状は顕著であり、施設としての機能を有していない状況にある。今後、地震による外力が発生した場合、または豪雨により盛土のり面が崩壊する可能性がある。	想定被害形態
		盛土のり面の崩壊
		優先度
		A1

写真14 盛土のり面の状況  
張りブロックの崩壊状況

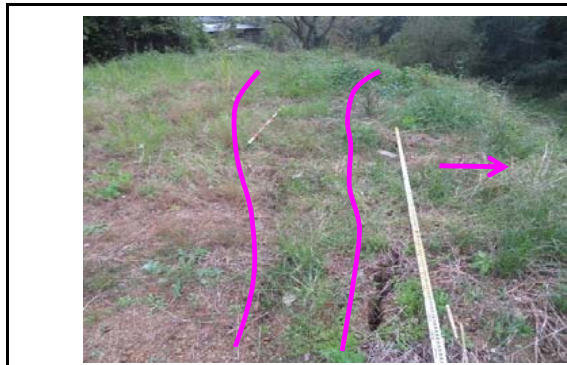
【総評】	・盛土側方部や頭部では顕著な変状はなく健全であるが、末端部のり面の上端部付近で弧状の亀裂が確認された。亀裂箇所は比較的新しく、盛土は緩みをおびて切迫感が感じられる。外部からの地震による外力が発生した場合、または豪雨により盛土は崩壊する危険性がある。	想定被害形態
		盛土の崩壊
		優先度
		A1

写真9 末端盛土のり面の上部に見られる連続亀裂

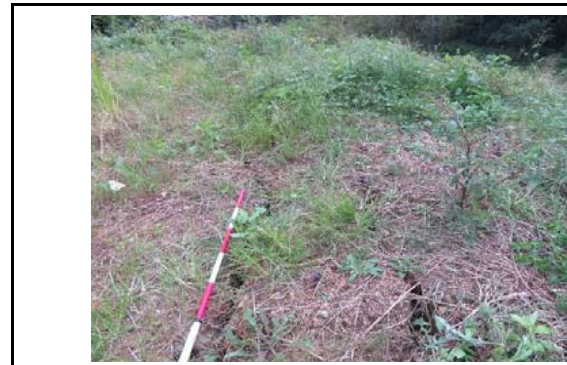
写真10 写真9の近景

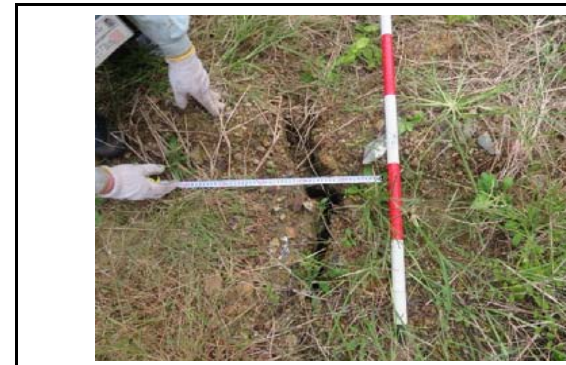
写真11 写真10の近景(亀裂幅100mm)
