宅地概要 (第一次スクリーニング結果)								
盛土番号	41	宅地名	串間-谷-41	造成(許可)年代	2003			
所在地住所	宮崎県串間市大字本城							
盛土形式	■ 人工造成地 (■ 谷埋め型 □ 腹付け型) □ 自然斜面							
盛土形状	盛土面積A	3,973 m ²	盛土幅W	45 m	盛土距離d	88 m	盛土天端幅L	56 m
	盛土高さH	6 m	盛土厚さD	10 m	原地盤勾配θ	3.8 °

宅地カルテ(第一次スクリーニング)

宅地カルテ(第二次スクリーニング計画の作成(1))

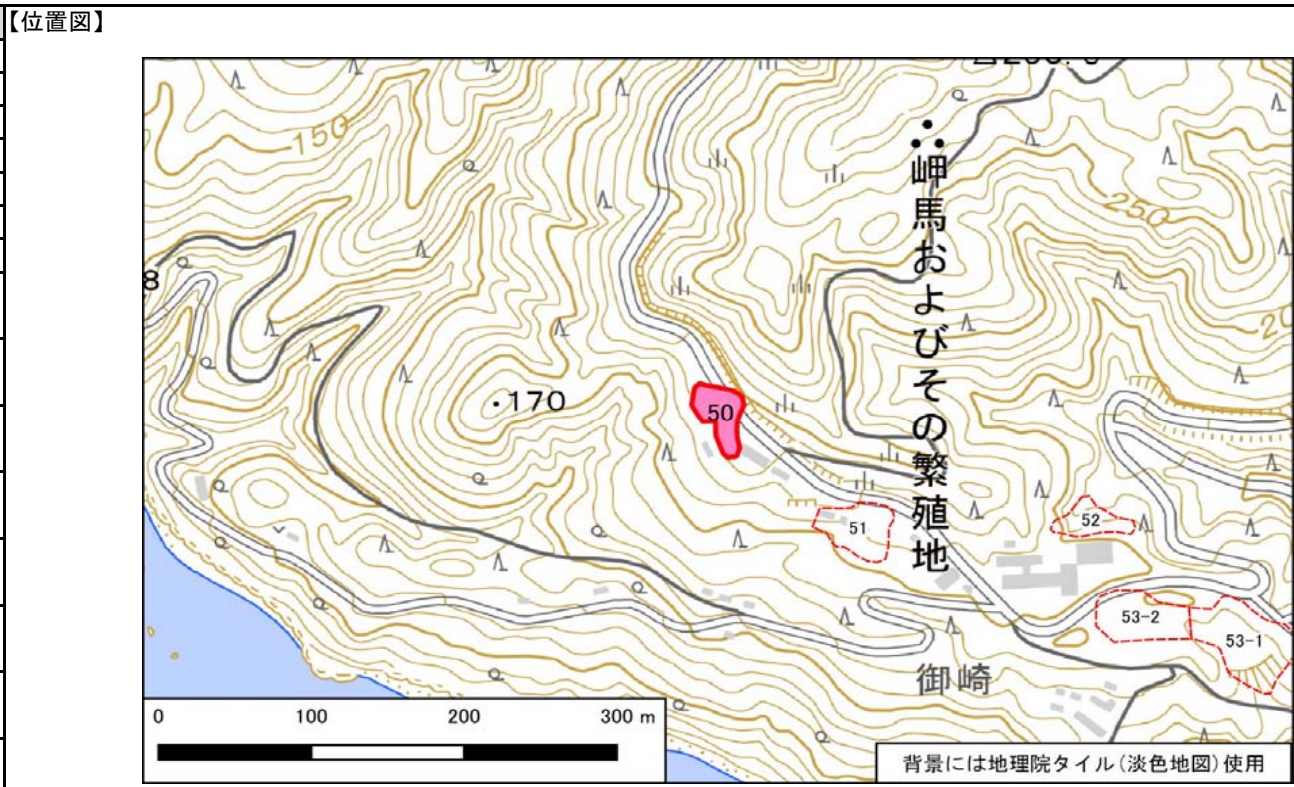
宅地概要 (第二次スクリーニング計画の作成)	
優先度評価項目	判定 (記事)
① 盛土および擁壁の形状と構造が標準的な形状と構造に該当	■ 非該当 □ 該当 (のり面の高さが5m以上、のり面勾配が30度以上)
② 宅地地盤・擁壁・のり面の変状	■ 有 □ 無 (路面クラックと補修跡)
③ 地下水	□ 有 ■ 無 (可能性有)
④ 盛土の下の不安定な土層	□ 有 ■ 無 (不明)
⑤ 造成年代(基準年以前/後)	■ 以前 □ 後 ()
⑥ 変動確率	□ 大 ■ 小 ()

【総評】	・盛土全体に盛土の滑動を示唆する顕著な変状は見られなかったが、盛土側方境界部に位置する道路面にクラックと補修跡が確認された。補修後の新たな変状は発生していないため、進行性は低いものと推測されるが、当面は変状の進行性について経過観察を実施することが望ましい。	想定被害形態
		-
	優先度	A1

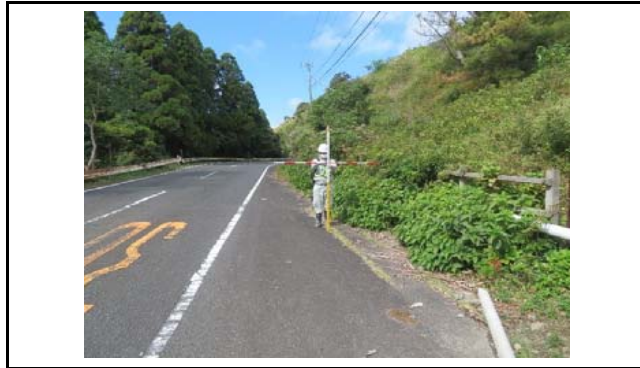
写真1 盛土頭部の状況(変状なし)
