大規模盛土造成地 宅地カルテ(概要・総評)

宅地概要 (第一次スクリーニング結果)								
盛土番号	11-1	宅地名	串間-谷-11-1	造成(許可)年代	1993			
所在地住所	宮崎県串間市大字西方							
盛土形式	■ 人工造成地 ( ■ 谷埋め型 □ 腹付け型) □ 自然斜面							
盛土形状	盛土面積A	10,777 m <sup>2</sup>	盛土幅W	45 m	盛土距離d	241 m	盛土天端幅L	219 m
	盛土高さH	8 m	盛土厚さD	8 m	原地盤勾配θ	1.9 °

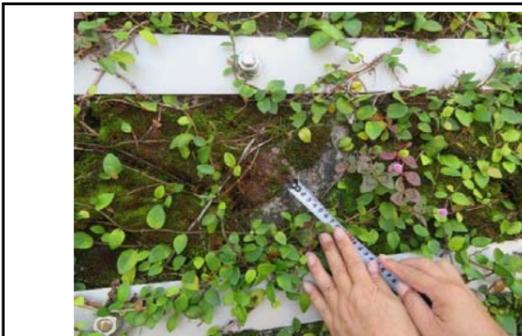
写真11 写真10の近景  
過去の開口亀裂幅:40mm

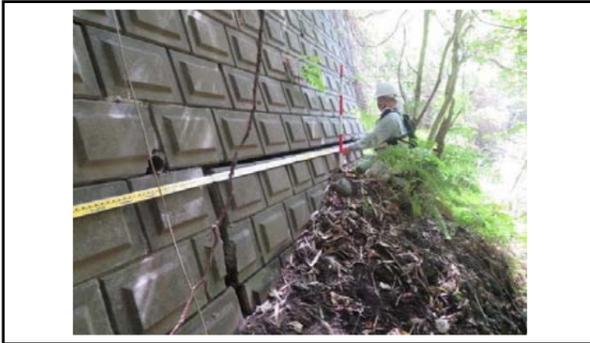
写真11 2段目ブロック積擁壁の水平亀裂と押し出し状況

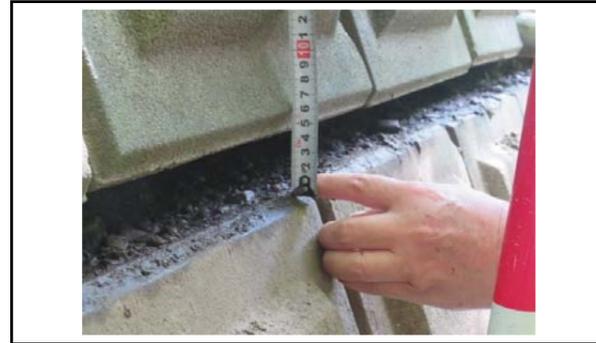
写真12 写真11の近景  
初期値: 開口40mm

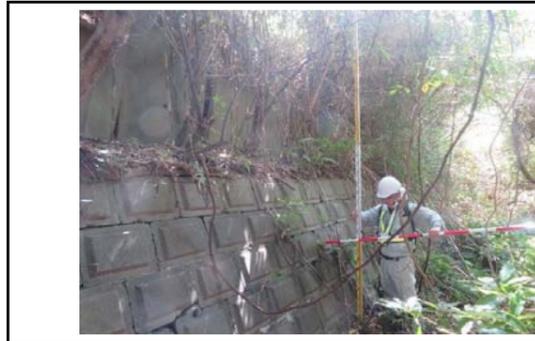
写真14 3段目ブロック積擁壁の状況  
顕著な変状は見られない

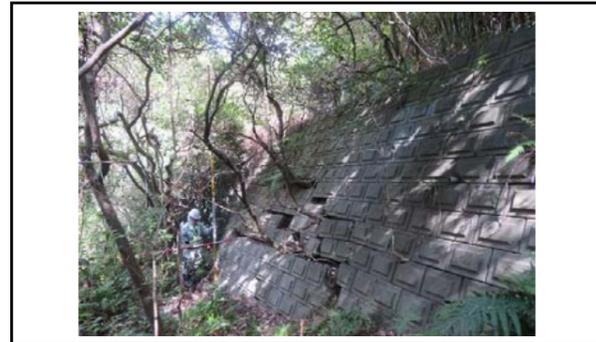
【総評】	・盛土頭部や側方に盛土の滑動を示唆する変状は見られなかったが、末端盛土のり面に顕著な変状が確認された。当該のり面は、下からブロック積擁壁が3段、その上部に植生工で構成された高さ14.8mの盛土のり面となっており、1段目ブロック積と2段目ブロック積擁壁に顕著な開口亀裂や押し出し現象が確認された。今後、地震による外力が発生した場合、または豪雨により、1段目及び2段目ブロック積擁壁の倒壊、さらには法面全体が崩壊する危険性があると考えられる。	想定被害形態
		擁壁の倒壊のり面の崩壊
		優先度
		A1

写真8 2段目ブロック積の開口亀裂と押し出し状況

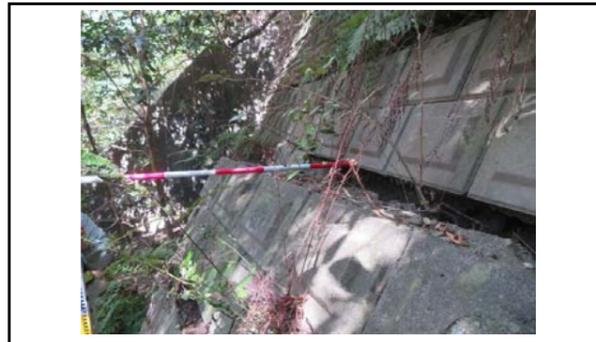
写真9 写真8の近景  
初期値:押し出し量400mm

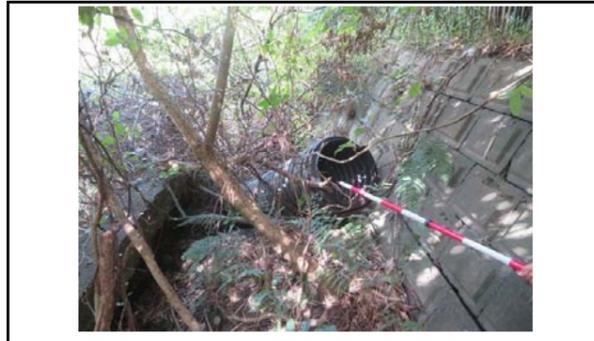
写真14 法面排水施設(コレクター管)の破損状況
