令和 4 年 度  
串 間 市  
工 事 技 術 調 査 結 果 報 告 書

令和 5 年 2 月 14 日

公益社団法人 大阪技術振興協会

A. 令和4年度水道未普及地解消事業奈留ポンプ室築造工事

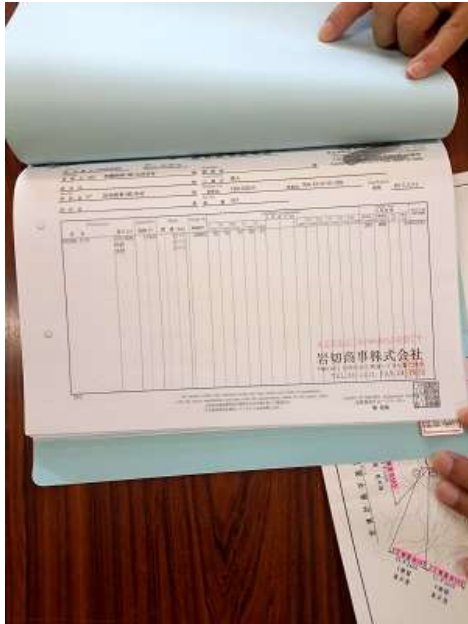
本工事では地盤改良杭が、基礎版下の中央と四隅に事前に施工されているので、構造体の品質を確保するうえでは鉄筋コンクリート工事の品質が重要である。このうち鉄筋工事では、材料の規格確認のための品質保証書（ミルシート）の確認、鉄筋組立時の上下水道課職員による精密な検査などが行われていた。（写真 1、2）

写真1 鉄筋ミルシート

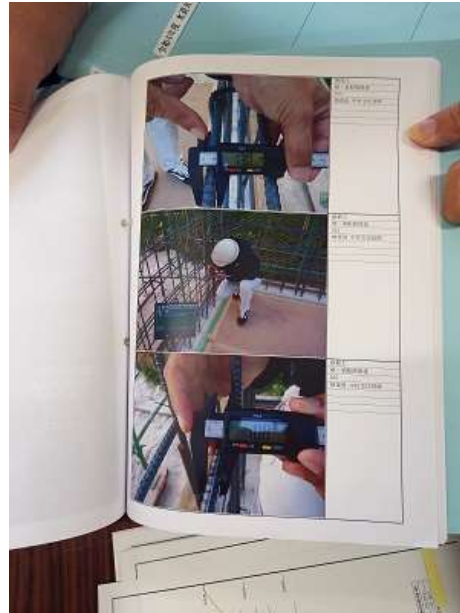
写真2 監督員による鉄筋検査

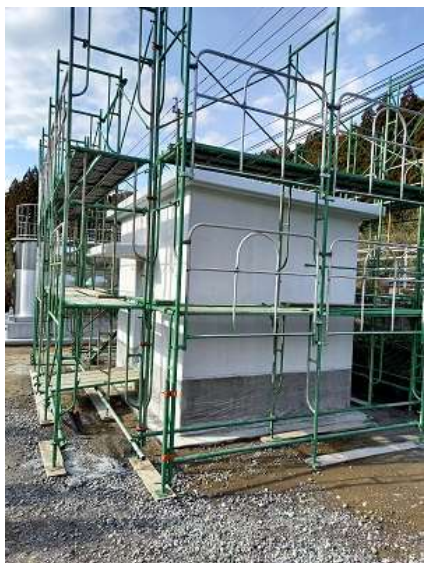
写真3 北方向より全景

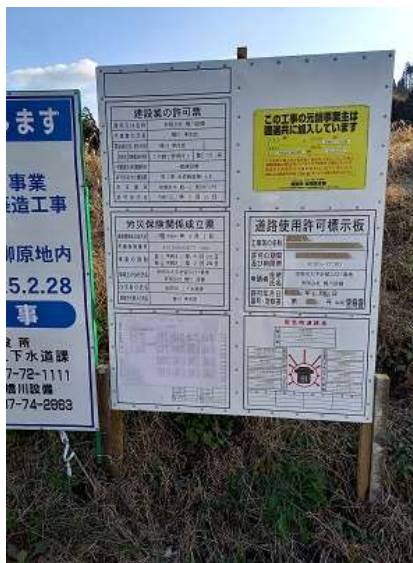
写真4 工事看板

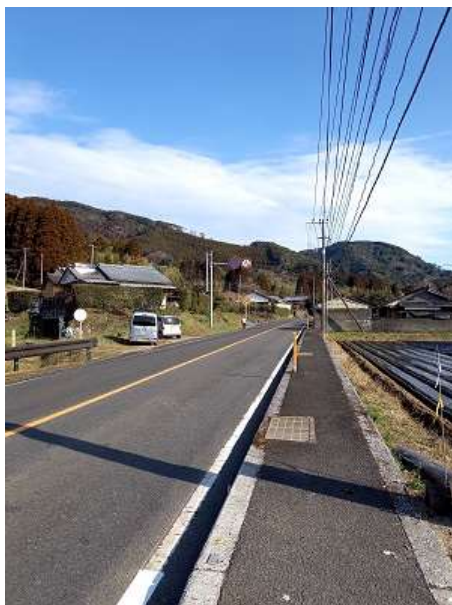
本工事における奈留ポンプ室は、国道220号の東側に隣接しており、国道からの進入口まで串間市水道管の本管が来ていた。奈留地区の給水該当地域はこの国道からの進入口から目視をしても高さの差があり、給水するうえで増圧する必要性が認められる。ポンプ室敷地に対する大雨や地滑りなどの自然災害についても殆どリスクはない敷地と思われる。

写真5 国道進入口から給水対象地域

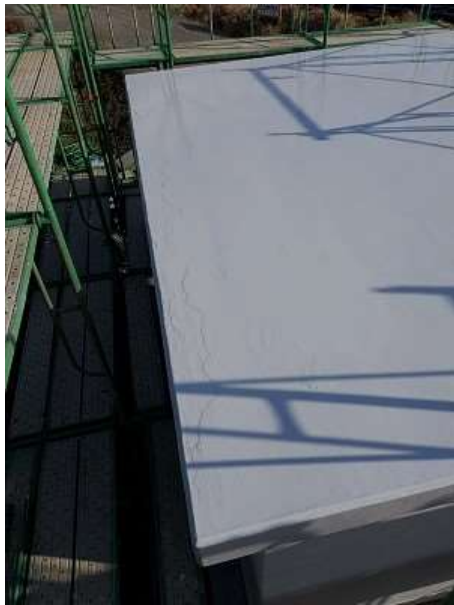
写真6 ポンプ室屋根防水

ポンプ室屋根の塗膜防水の施工状況に問題はなく、漏水の恐れはないであろうが、水下部で塗膜にムラがあるので、竣工までに是正指示を求めることを提言した(写真6)。**【意見】**

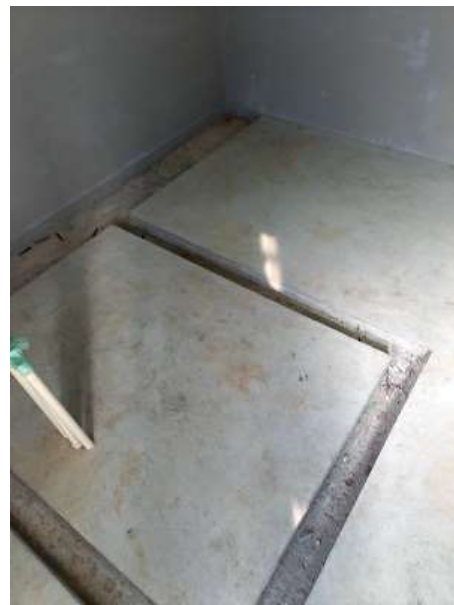
写真7 ポンプ室内床

ポンプ室のアルミ建具(入口両開き扉、引き分け窓)の建付けに問題はない。内部壁、床の仕上げも問題はないが、壁型枠施工時の釘により、床に跡があるので、補修を求めることを提言した(写真7)。**【意見】**

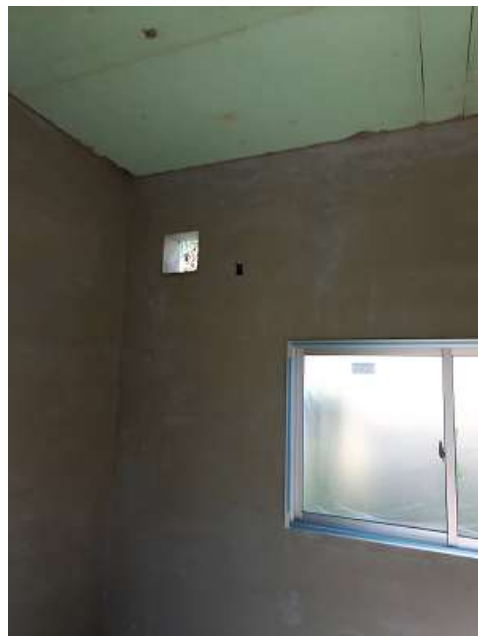
天井に断熱材を打ち込んで仕上げとしているが、機械室内部であり、特に問題ないと判断した(写真8)。

写真8 ポンプ室天井及び壁

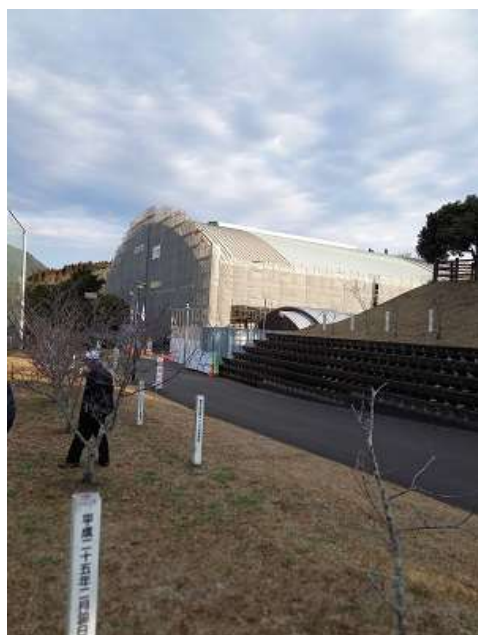
写真9 南西方向から全景

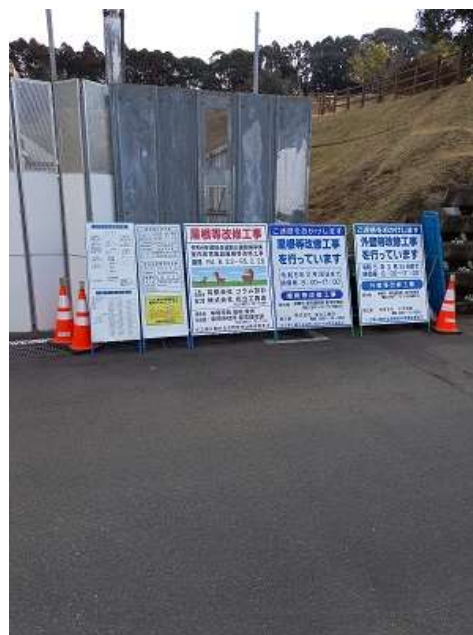
写真10 正面ゲート及び工事看板

総合運動公園の中にある室内体育施設の工事であるが、公園内道路には標識や看板により工事の案内が十分に為され、仮囲いにより一般利用者との動線も明確に区画され、当日は住民のグラウンドゴルフの利用がされていた。正面ゲートには、所要の看板の表示がされていた(写真10)。

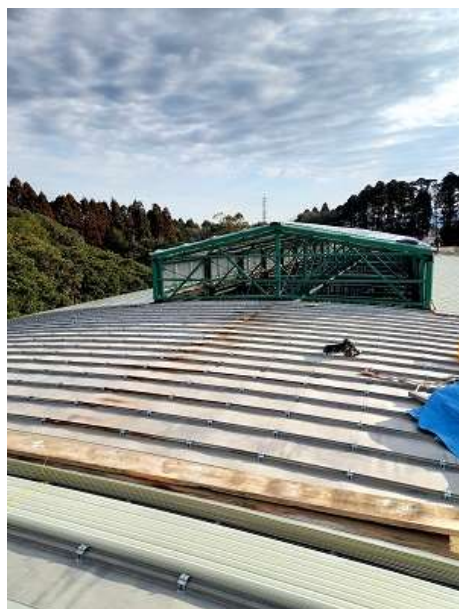
外部足場から屋根に上がり、全体の状況及び屋根施工前の下地状況を目視調査した(写真11、12)。全般に屋根材に錆が発生しており、一部に錆による腐食で雨漏りの原因となった箇所には防水材を張り付けて部分補修を実施した箇所を視認した。

写真11 屋根上の状況

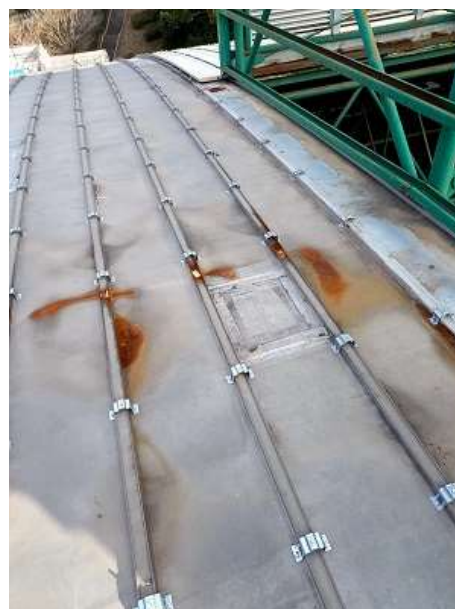
写真12 屋根の現況及び瓦棒下地

半円形カマボコ型の屋根であり、今後足場を組むことなしにこのような部分補修を続けていくのは墜落の危険があり、今回の全面カバー工法による改修の意義は明らかと判断できる。既存瓦棒に下地固定ファスナーを取り付けてカバー工法を行うことも、妥当なものと判断した。

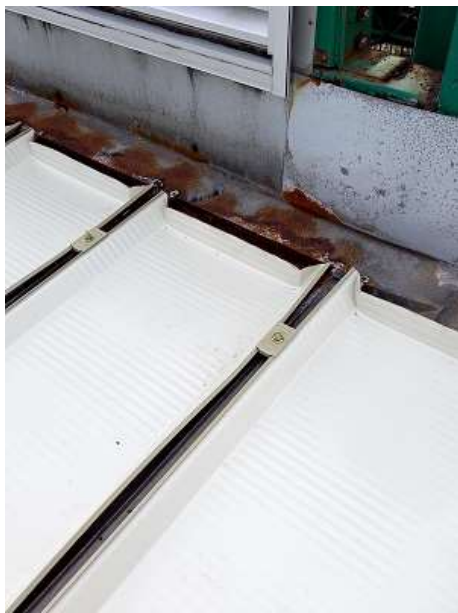
写真 13 屋根材水上部曲げ上げ

写真 13、14 のように、新設屋根材が水上でトップライト壁下部に取り合う箇所は水仕舞に注意した施工が必要であり、雨漏りの発生しやすい箇所であるが、屋根材鋼板の端部を折り曲げて曲げ上げ、横風の作用があってもこの堤の作用で雨水が乗り越えることを防ぐ工夫をしていた。この上から壁材下に水切り板を施工して被せることで、雨水が内部に侵入するのを防ぐ工法となっている。この部分は雨天時に強風があると（台風時など）、漏水が発生しやすいので、足場撤去前に散水などにより検査確認することを提言した。

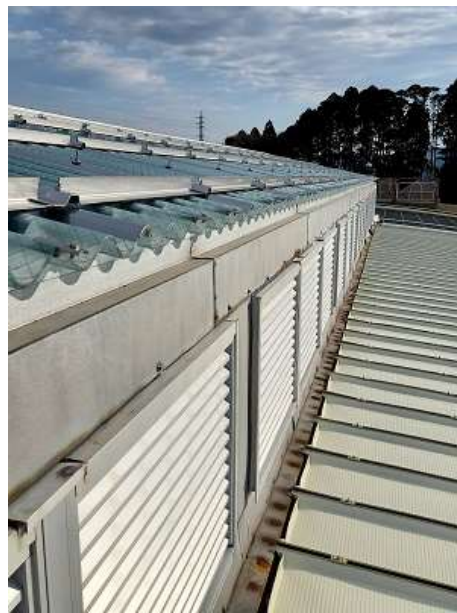
写真 14 トップライト部屋根及び壁下部

トップライト屋根材は既存と同じものを用いていて、書類調査では非常に高価であると述べたが、同じ機能を持つ（風雨に耐えて光を通す）建材や工法により廉価なものを探す VE（ヴァリューエンジニアリング）手法などを設計者に指示するなどを今後検討するとよいであろう。
