令和7年度串間市工事技術調査結果報告書

串間市工事技術調査結果報告書

令和8年2月18日

(調査団体名) 公益社団法人 大阪技術振興協会
(調査担当技術士名) 尾崎 泰

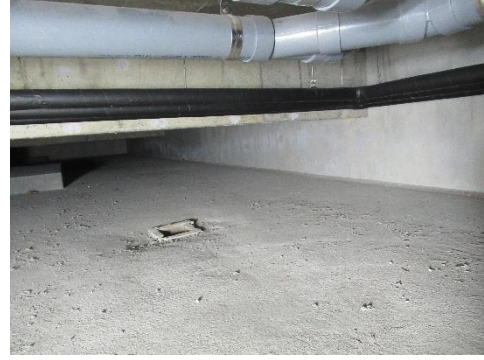
写真2 地下配管ピット

①地下配管ピット再清掃および維持管理上の検討。(写真 2)

①地下の配管ピットについては、土間コンクリート表面に多量の粉塵が堆積し、表面がざらざらした状態であった。歩行や接触により粉塵が容易に舞い上がり、ピット内全体が埃っぽい環境となっていた。また、鼻を突くような強い臭気が滞留しており、近接しての検査が困難な状況であった。

引渡しまでに仕上げ清掃を一層丁寧に実施するとともに、換気等の運用面も含め、何らかの対策を講じることが望ましい。併せて「長期修繕計画」または

「取扱説明書」に留意事項として記載しておくことが、今後の維持管理に資すると考えられる。(写真 2)

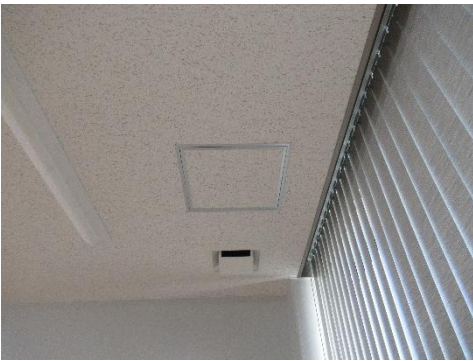
写真3 天井点検口(本部事務室)

②天井点検口の開口方向の再確認および使用区分の表示検討。

- ②天井点検口の開口方向について再確認するとともに、天井高が高く設置箇所数も多いことから、点検口裏面に使用区分(A/E/M)の表示を付すことが望ましい。

また、天井伏図の点検口には開口方向やA(空調)、E(電気)、M(機械・衛生)などの記号を付し、点検口の使用区分を明示することが必要である。

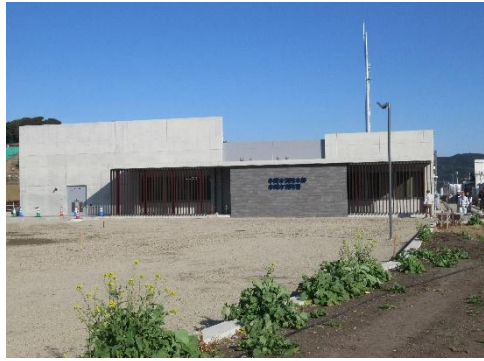
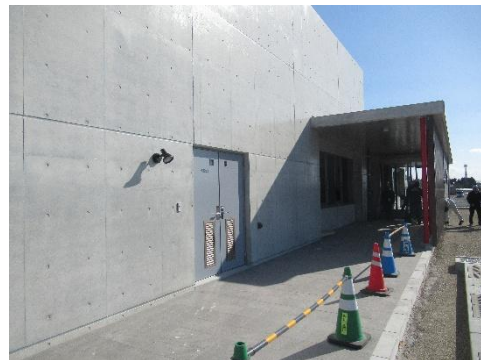
③玄関底点検時の安全対策検討。(写真 4, 5)

- ③玄関庇の点検が困難である。

屋上パラペット天端から玄関庇までの高さが2.0m以上あり、足がかりとなるものがないため、安全に降りて点検を行うことが難しい状況である。

写真4 玄関庇(西側)

写真5 玄関庇(西側)

意匠的な配慮も必要とされる箇所ではあるが、定期的な点検を確実に安全に実施するためには、タラップ等の簡易な昇降手段の設置について検討されたい。(写真 4, 5)

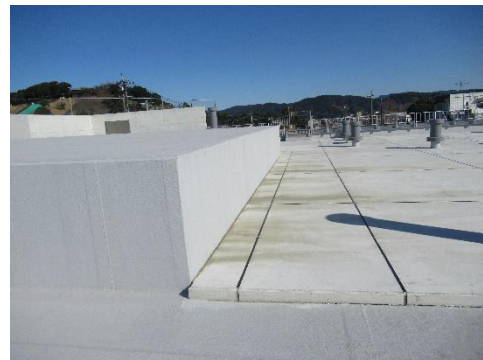
④屋根スラブの定期的な清掃の実施。(写真 6)

車庫屋根から流下する雨水により、屋上床面の汚損が懸念される。現時点においてもその兆候が確認される。供用開始後は、汚損の進行を防ぐためにも定期的な清掃を実施されたい。(写真 6)

写真6 屋上の汚損

- ④屋根スラブの定期的な清掃の実施。

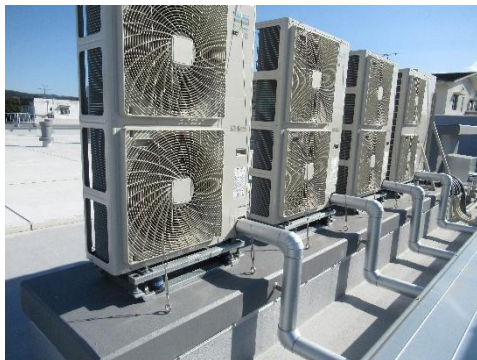
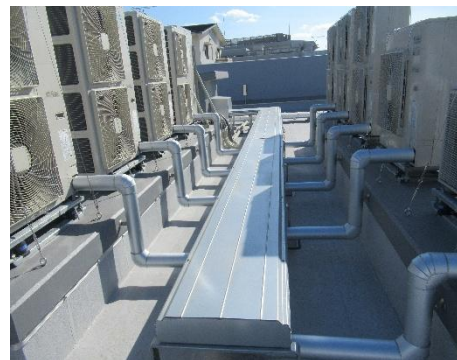
- ①屋上に設置された空調屋外機は、転倒防止用のワイヤーで固定されており、配管には防護カバーが設置されている。維持管理及び安全面への配慮がなされている。(写真 7, 8)

写真7 空調室外機転倒防止

写真8 空調室外機配管保護カバー
