## 工事技術調査結果報告書

平成 31 年 3 月 11 日

公益社団法人 大阪技術振興協会  
技術士（建設部門）・一級建築士  
入江 修

平成 30 年度 串間市津波避難施設（崎田地区）築造工事

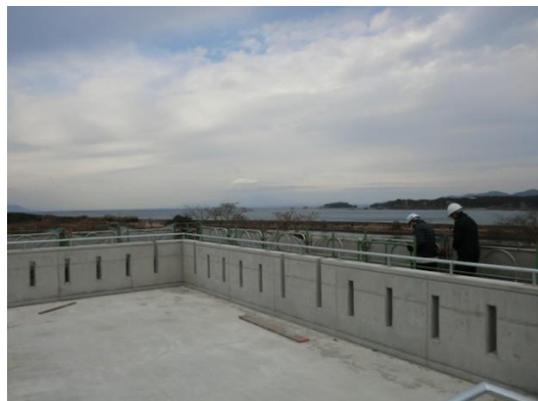
- ・ 躯体コンクリート面は、コールドジョイントもなく、打放し面の表面はきれいで、総合的に出来栄は良い。
- ・ 避難デッキ床のコンクリート表面は、コンクリート打設後ブリージングが生じており、天端の鍔押さえが不十分である。設計図による水勾配は1/110であり屋根勾配として少ない。水勾配は1/50は欲しいところである。
- ・ 堅樋は、未施工であり採用する金物(SUS)は、確認できなかった。

避難デッキ及び RC 手すりの状況

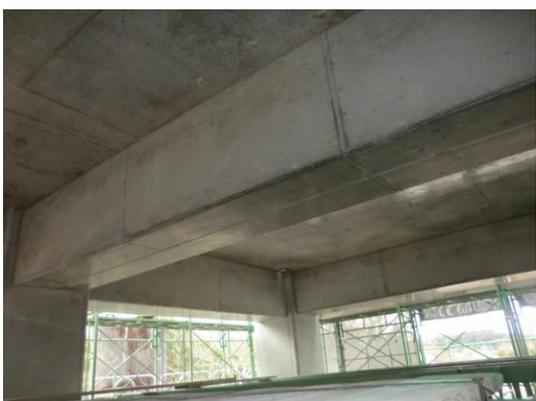
スラブ下躯体の状況

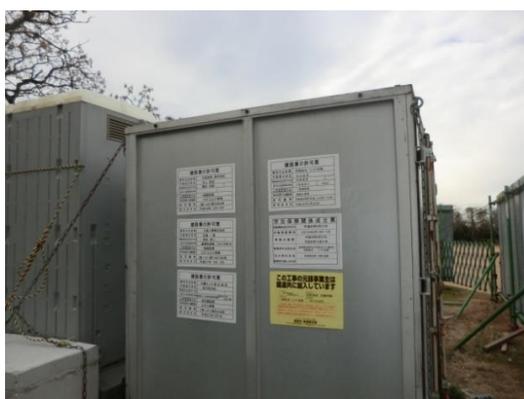
各種看板の掲示状況
