工事技術調査結果報告書

平成 31 年 3 月 11 日

公益社団法人 大阪技術振興協会  
技術士（建設部門）・一級建築士  
入江 修

平成 30 年度小維第 1 号 大東小学校特別教室管理棟屋根防水改修工事

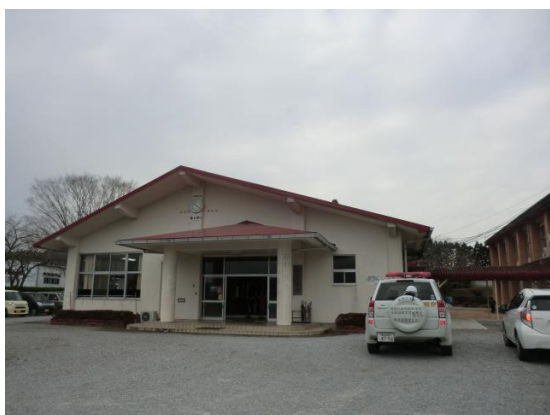
玄関の屋根

- ・玄関屋根の施工状況を確認した。一部打音検査を行ったが、下地に不具合は無かった。

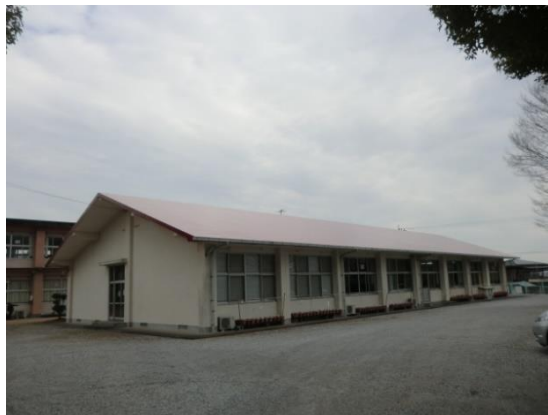
南面屋根の状況

- ・目視する限り、仕上がり状態は良好である。塗膜材のジョイント部は、100 mm以

上であることは、遠目ではあるが確認できた。

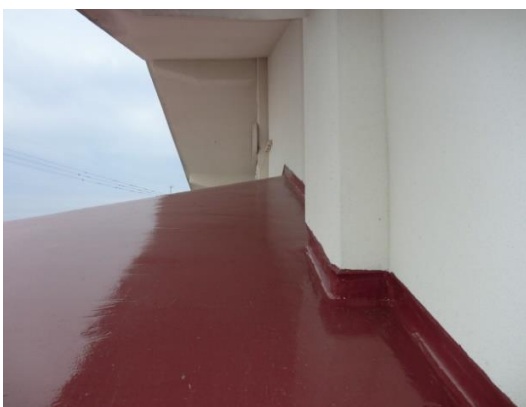
玄関屋根のウレタン塗膜防水状況
