令和5年度
串間市
工事技術調査結果報告書

令和6年2月20日

公益社団法人 大阪技術振興協会

A. 消防団活動拠点施設建設工事（本城地区）

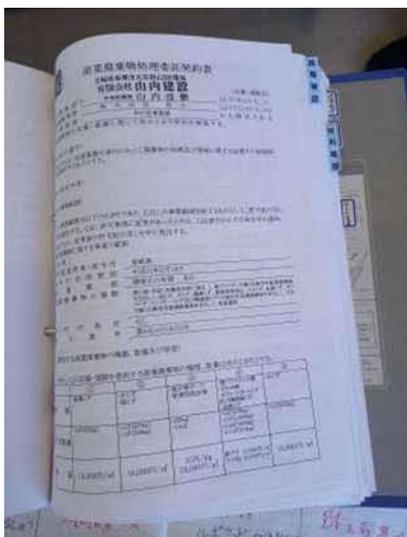
写真1 産業廃棄物処理契約書

現場代理人、主任技術者の専任などの手続きは適正であり、特に問題点は見られなかった。建設副産物の処理も所要の所定の「建設リサイクルガイドライン」による書類が作成されていた。廃棄物処理の契約書類も適正であった。これから副産物の発生が予定されるが、マニフェストによる適正監理をされたい。

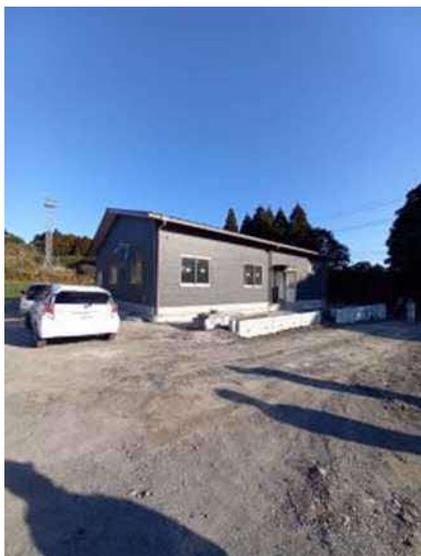
写真2 南西方向より全景

調査当日は屋根・外装工事が完了し足場撤去も終わり、内装工事も概ね完了、設備工事の器具取付けを残す状態であり、外構工事を行っていた。敷地の東西での高低差が約2.5mあることによる、L型擁壁及び盛土による整地も完了していた。消防団が活動するうえでのアクセスには問題なく、外装のデザインも周辺環境と概ね調和したものとなっていた。

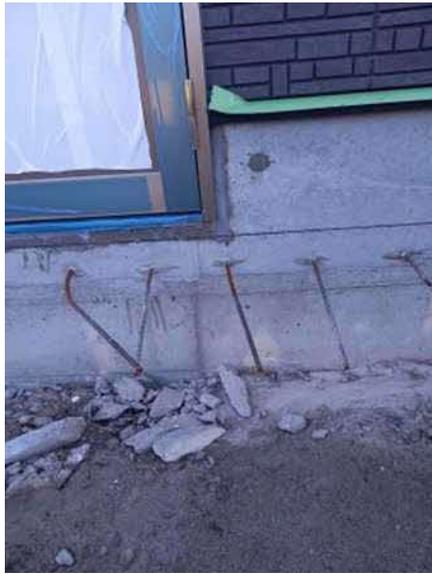
写真4 入口ドア廻り腰壁

建物周囲に腰壁(基礎コンクリートからの立ち上がり壁)があり、建屋外周の床コンクリートが施工される部分を繋ぐ鉄筋 D10 mmが予め打ち込まれており、外周床コンクリートの沈下やひび割れを予防する工夫がされているのは好ましい。アルミ製建具と、腰壁コンクリートの間では、本来目地を設けてシール防水をせねばならないが、左官工による目地が設けられていない。車庫のシャッター部も同様である。三角シールを施工するかもしれないが、建築のおさまりとしてはあか抜けていない。

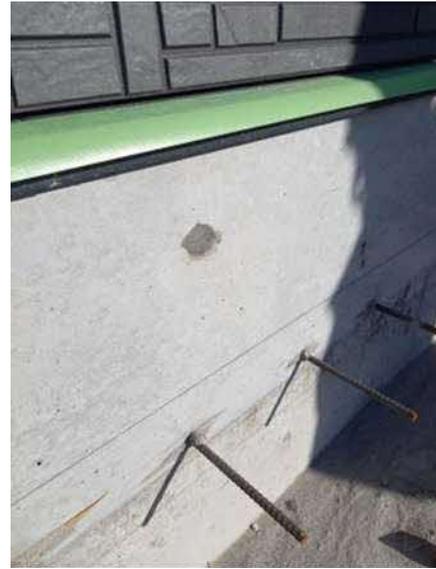
写真5 腰壁ピーコン仕舞

腰壁コンクリートで、型枠セパレーターの取付け部(ピーコン)部の固練りモルタル充填については、この上にセメント系の薄塗補修を行い、塗装などの仕上げをする場合には躯体表面と同じ詰め方(面一「ツライチ」)とするが、本件ではコンクリート素地(打ち放し)仕上げを予定し、実際の腰壁も非常にきれいに施工されているのであるから、躯体表面より0.5mm程度くぼませて押え仕上げ(面落ち)とする方法が一般に行われている。現場は施工途中であり、仕上げ方法については、請負者と監理者で確認を行う必要がある。コンクリート打ち放しとする際のおさまりは建築の基本であるから、事前に施工計画書などで、詳細に確認しておくべきである。【意見】

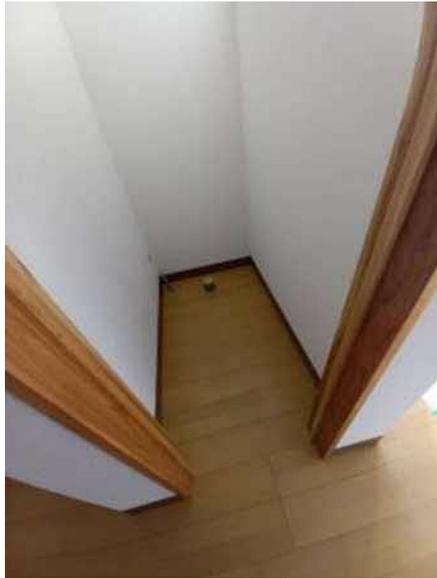
写真6 内部トイレ床

内装工事については丁寧に施工をしており、壁クロス貼り、天井化粧石膏ボードの平滑度やコーナー部もきれいに仕上がっていた。写真4で、内部トイレの床と休憩所・廊下の床が同一のフローリングとしている。設計図に示されている通りであるが、多くの団員がトイレを使用するのであり、入口ドア下で沓摺を設け、内部床は長尺塩ビシートなど、ふき取り清掃を行い易いものとするべきである。フローリングの目地部の掃除など使い勝手もよいとは言えない。現場で監理するなかで、容易に変更できることである。【意見】

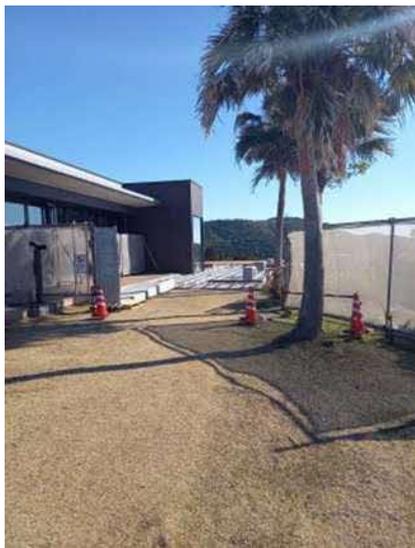
写真7 南西方向から観光交流館既存取り合い

観光交流館の既存ウッドデッキは建物西側と南側に設置され(写真7)、気候が温暖な時期にはテーブルと椅子を並べて、軽食や飲み物を提供することとしている。既存のウッドデッキの面積からは、多くの観光客が集まるシーズンでは手狭であることは明らかであり、写真9のアプローチ部から南側のウッドデッキ床に入り、写真8の方向に歩行することができる。

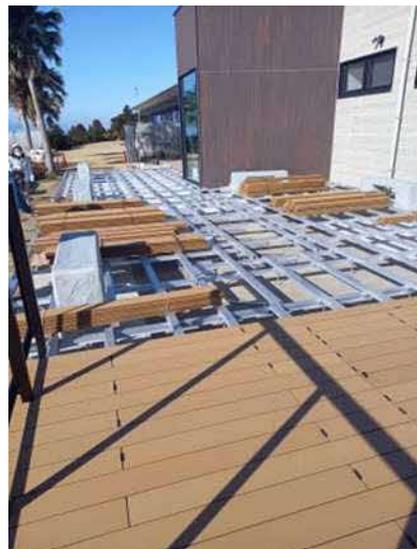
写真8 東方向より人工木デッキ工事中

12月に予定していた自立手摺アルミ支柱の先行取付けが未施工のため、床工事の進捗は遅れているが、面積も大きくなく施工手順も複雑ではないので工期内完成に問題はないと思われる。

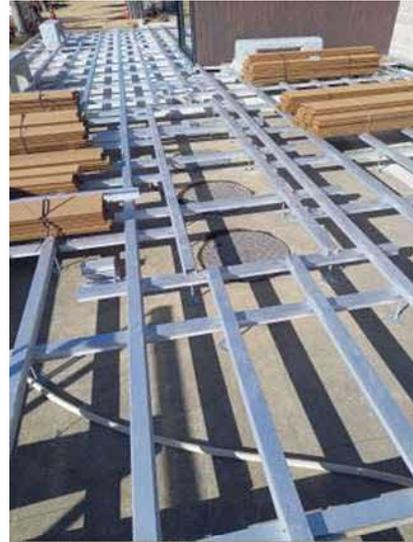
写真10 マンホール廻り床下地

浄化槽躯体コンクリート上部にウッドデッキ床が施工されて、景観上の問題を是正することができるであろう。マンホール部の点検ができるように、床点検口のための下地補強も適正であった。(写真10)

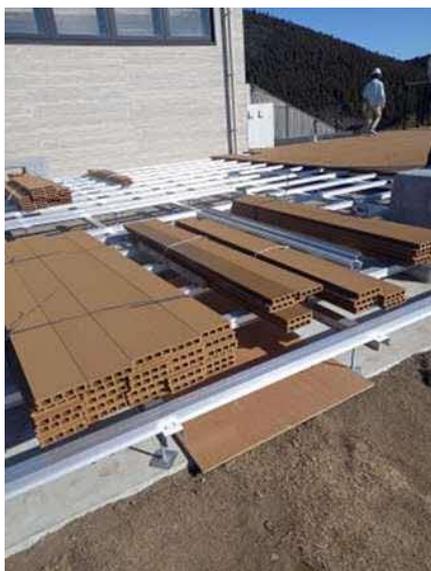
写真11 人工木デッキ材

写真11に示す人工木デッキ材について、実物見本との比較はどうであったかを質問し

たが、手触り、色など見本の通りということであった。建築に関しては、設計時に建材をある程度の大きさで、外部に用いる建材では陽光のもとで事前確認すると、設計時と完成時のイメージの違いが発生することをかなり防止できることに留意されたい。

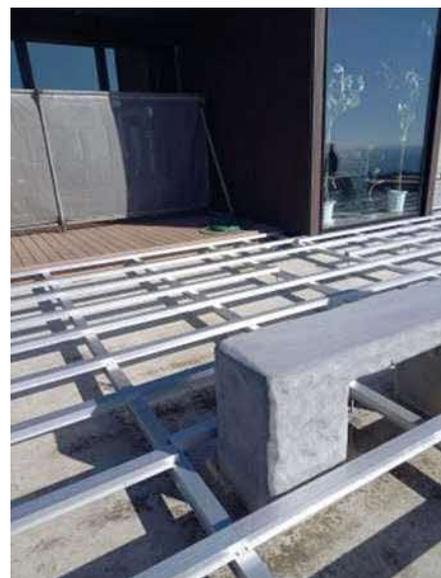
写真12 コンクリートベンチ取り付け

また、コンクリートベンチには凹凸がある仕上げとしているが、ウッドデッキとの隙間に注意して、観光客が隙間から物を落としても取り出せるように検討しておくことを申し上げた。【留意】
