大規模盛土造成地 宅地カルテ(概要・総評)

宅地概要 (第一次スクリーニング結果)						
盛土番号	1	宅地名	串間-谷-1	造成(許可)年代	1979~1991	
所在地住所	宮崎県串間市大字一氏					
盛土形式	■ 人工造成地 ( ■ 谷埋め型 □ 腹付け型) □ 自然斜面					
盛土形状	盛土面積A	4,430 m <sup>2</sup>	盛土幅W	100 m	盛土距離d	58 m
	盛土高さH	17 m	盛土厚さD	6 m	原地盤勾配θ	16.4 °

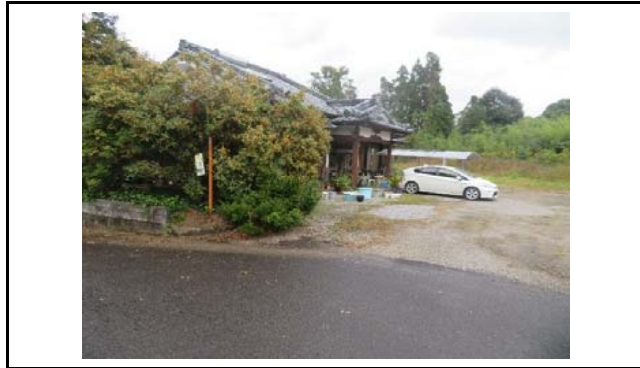
写真1 盛土頭部の状況(変状なし)

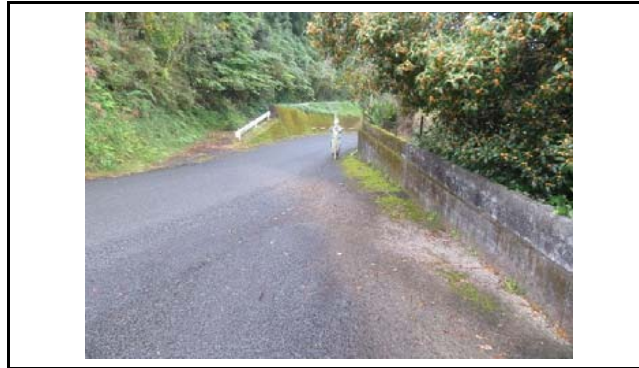
写真2 盛土頭部の状況(変状なし)

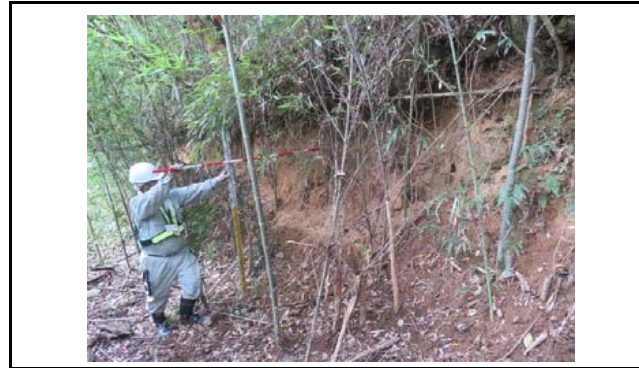
写真3 現地盤状況(盛土範囲から除外)

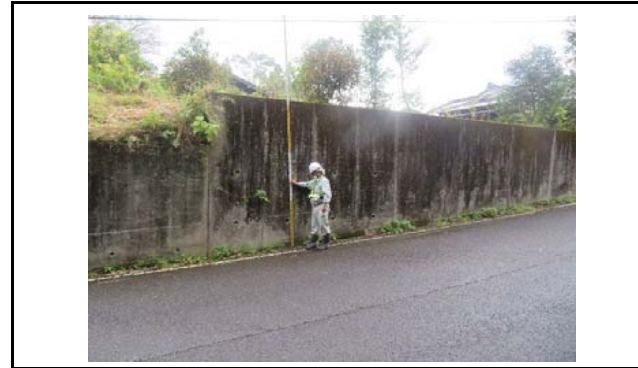
写真4 盛土頭部の状況(変状なし)

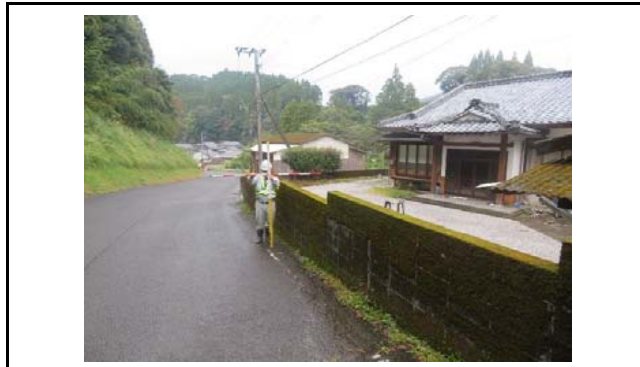
写真5 盛土側方境界部の状況(変状なし)

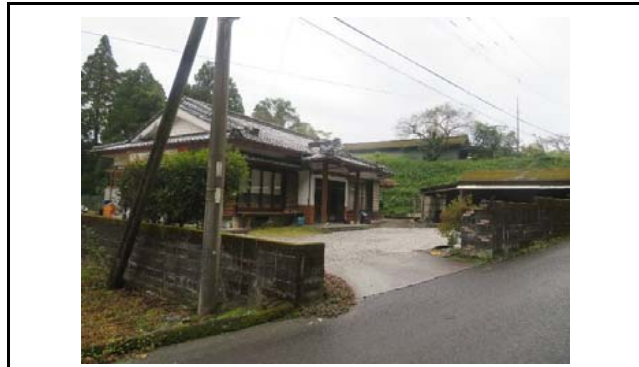
写真6 盛土内の状況(変状なし)

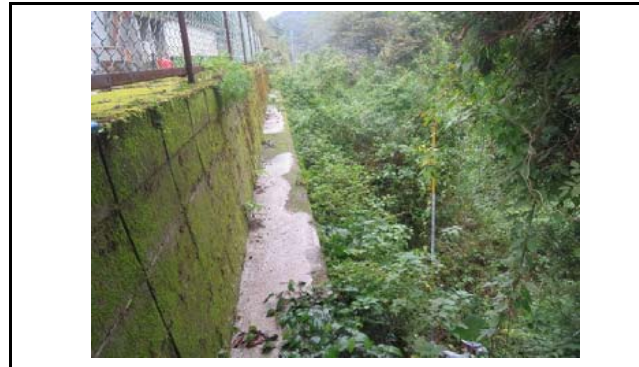
写真7 盛土末端擁壁の状況(変状なし)  
Co擁壁H=3.6m、ブロック積擁壁H=1.0m、空洞ブロックH=1.1m

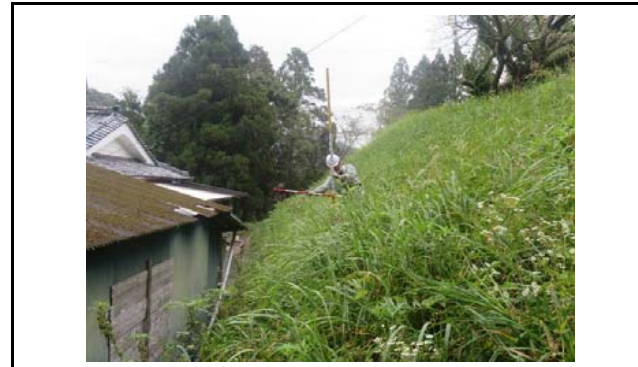
写真8 盛土末端のり面の状況(変状なし)

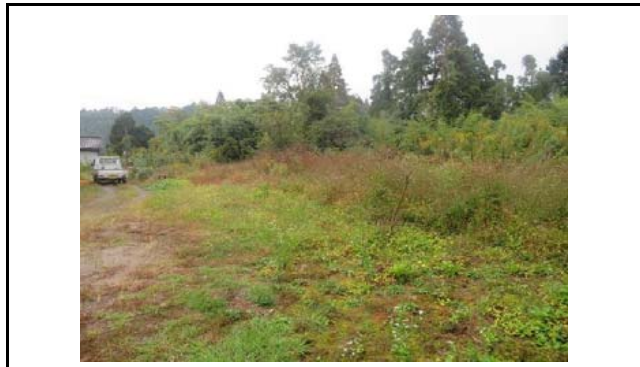
写真9 盛土内の状況(変状なし)

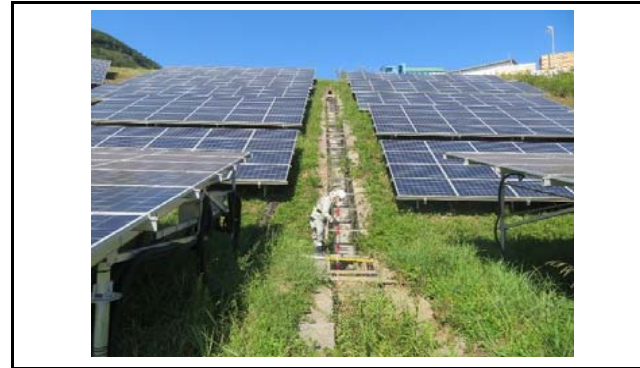
写真2 盛土のり面及び排水施設の状況(変状なし)

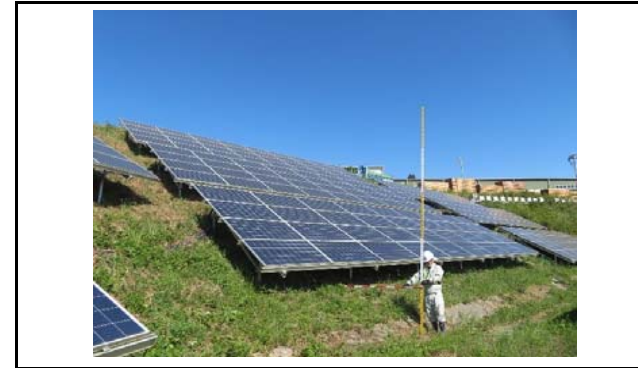
写真3 盛土のり面の状況(変状なし)

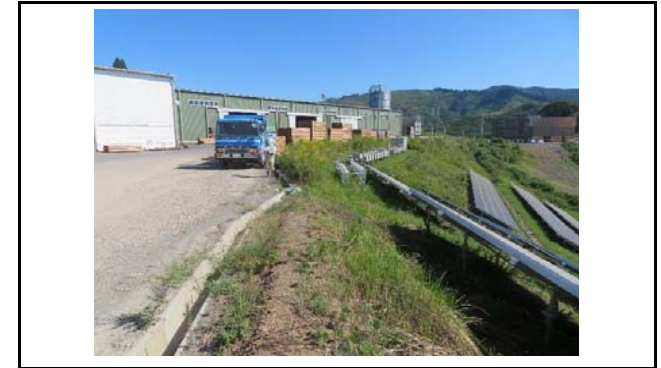
写真4 末端盛土のり面上端部(変状なし)

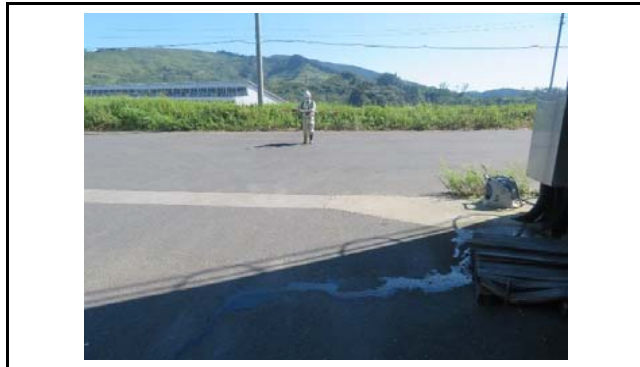
写真5 盛土側方境界部の状況(変状なし)

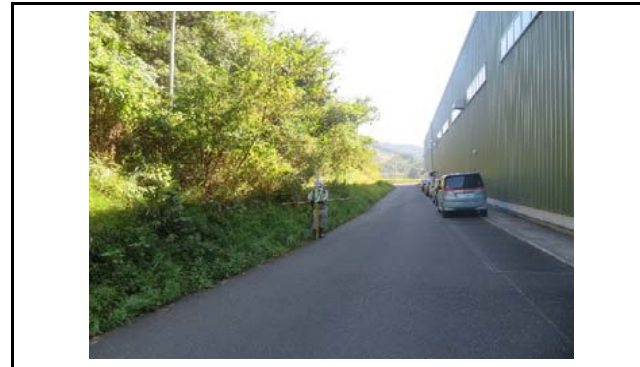
写真6 盛土側方境界部の状況(変状なし)

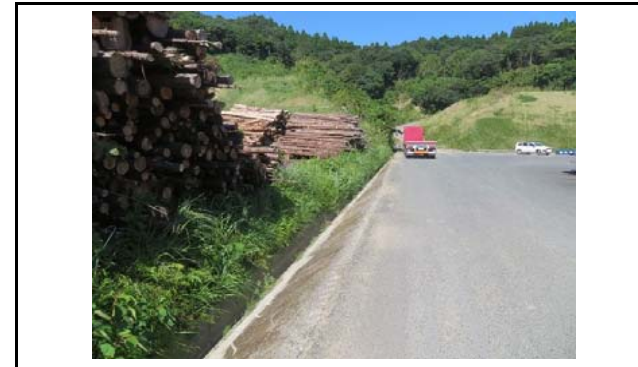
写真7 盛土側方境界部の状況(変状なし)

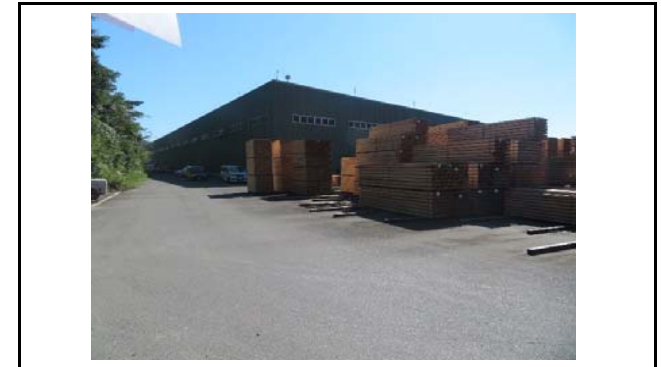
写真8 盛土内の状況(変状なし)

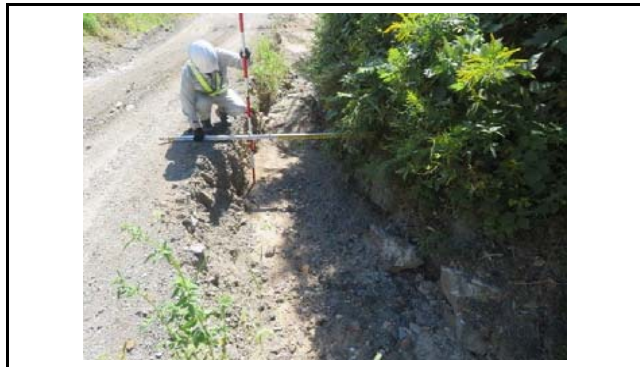
【総評】	・宅地内の盛土側方に位置する排水施設で浸食が確認された。素掘りの水路となっており、降雨により浸食しているものと推測される。変状箇所は、当該地点の一部であり、盛土滑動を示唆する連続性のある変状は見られないことから、現状では盛土は安定しているものと言える。但し、排水箇所の変状が進行し、排水機能が低下すれば盛土が不安定化するおそれがあるため、排水周辺の変状の進行について着目し、当面は経過観察を実施することが望ましい。	想定被害形態	-
		優先度	A4

⑤ 造成年代	基準年代 ( 1974 ) <input type="checkbox"/> 前 <input checked="" type="checkbox"/> 後 造成年代( 2020 ) ・その他特記事項 - ( )	② 宅地地盤・亀裂、沈下、隆起 <input checked="" type="checkbox"/> 有 <input type="checkbox"/> 無 ( P9 盛土側方部に位置する排水箇所の浸食状況 ) 擁壁 ・擁壁とその基礎の変状 <input type="checkbox"/> 有 <input checked="" type="checkbox"/> 無 ( ) ・擁壁背面の変状 <input type="checkbox"/> 有 <input checked="" type="checkbox"/> 無 ( ) ・擁壁の補修履歴 <input type="checkbox"/> 有 <input checked="" type="checkbox"/> 無 ( ) 盛土のり面 ・ガリ侵食跡 <input type="checkbox"/> 有 <input checked="" type="checkbox"/> 無 ( ) ・表面の不陸又は凹凸 <input type="checkbox"/> 有 <input checked="" type="checkbox"/> 無 ( ) ・亀裂 <input type="checkbox"/> 有 <input checked="" type="checkbox"/> 無 ( ) ・排水工の変状 <input type="checkbox"/> 有 <input checked="" type="checkbox"/> 無 ( ) その他 ・災害痕跡 <input type="checkbox"/> 有 <input checked="" type="checkbox"/> 無 ( ) ・根曲がり <input type="checkbox"/> 有 <input checked="" type="checkbox"/> 無 ( ) ・道路の変状 <input type="checkbox"/> 有 <input checked="" type="checkbox"/> 無 ( ) ・その他特記事項 - ( )

写真9 盛土側方に位置する素掘り排水の浸食状況

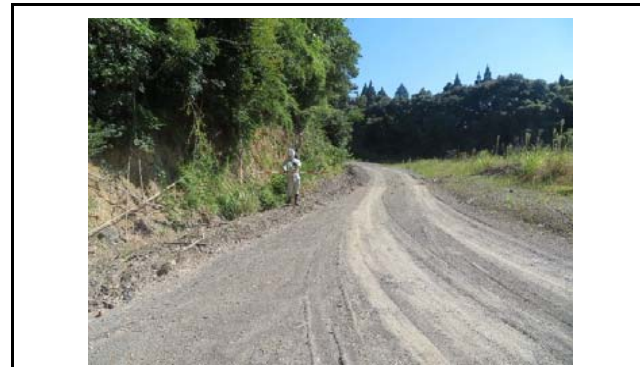
写真10 盛土頭部の状況(変状なし)

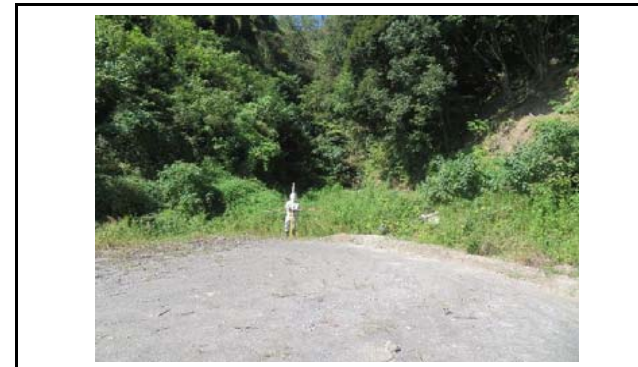
写真11 盛土頭部の状況(変状なし)

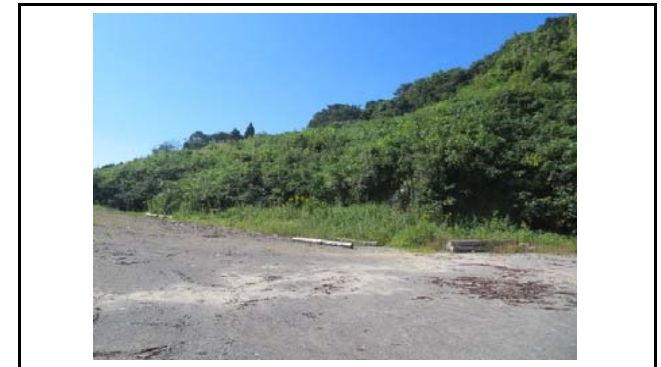
写真12 盛土頭部の状況(変状なし)

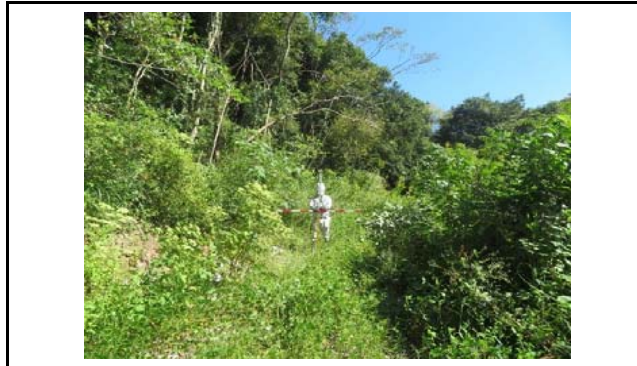
写真1 盛土頭部の状況(変状なし)

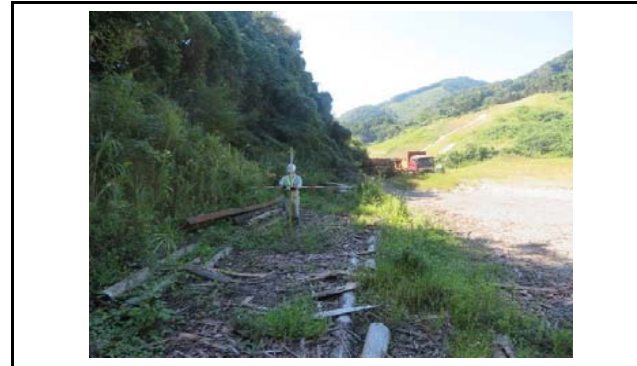
写真2 盛土側方境界部の状況(変状なし)

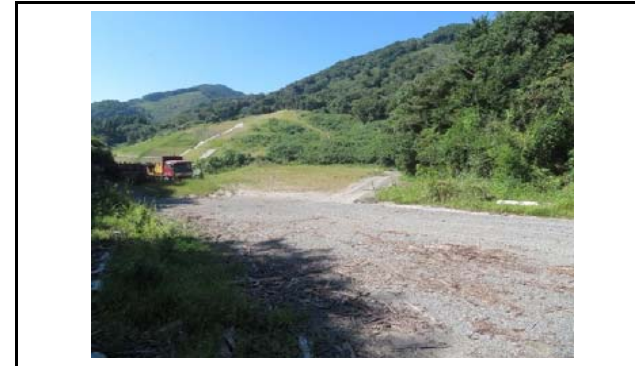
写真3 盛土内の状況(変状なし)

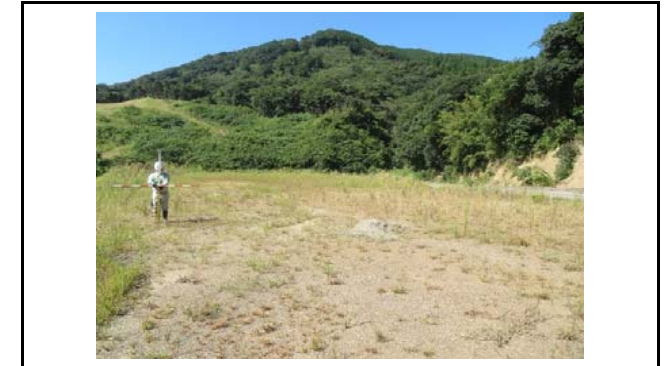
写真4 盛土内の状況(変状なし)

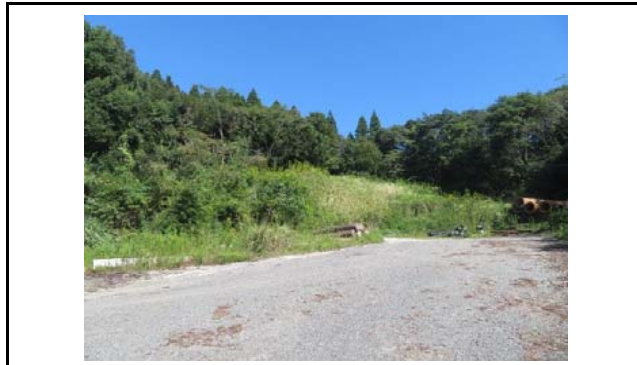
写真5 盛土側方境界部の状況(変状なし)

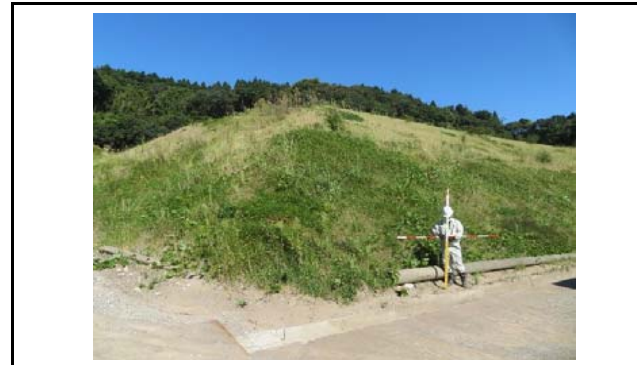
写真6 盛土末端部付近のひな壇のり面の状況(変状なし)

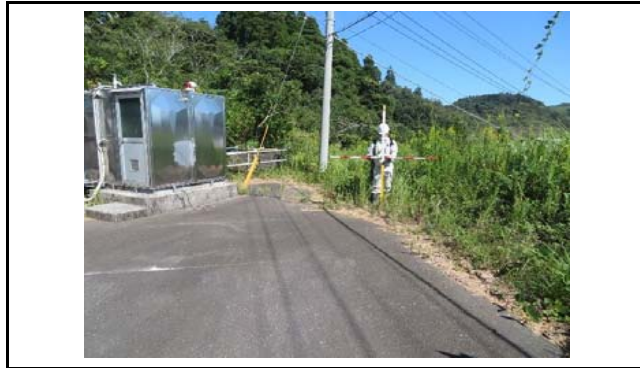
写真1 盛土頭部の状況(変状なし)

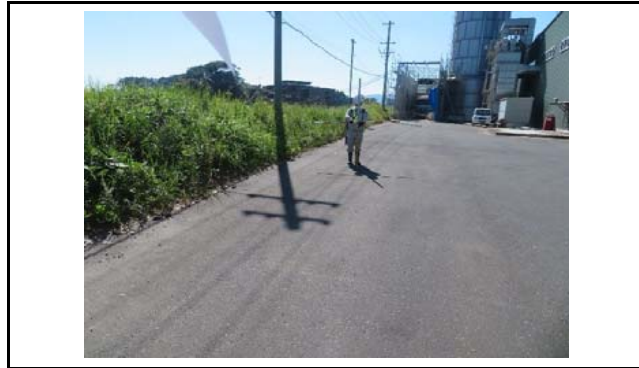
写真2 盛土側方境界部の状況(変状なし)

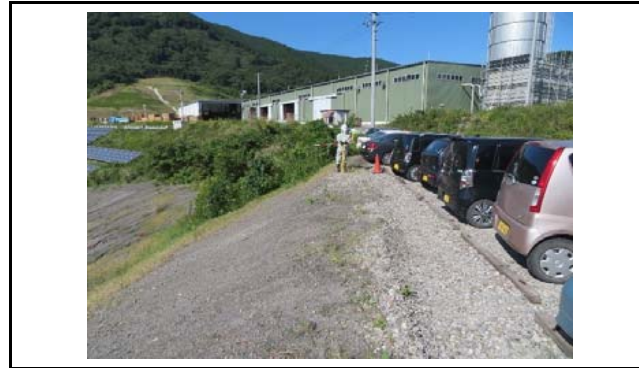
写真3 末端盛土のり面上端部(変状なし)

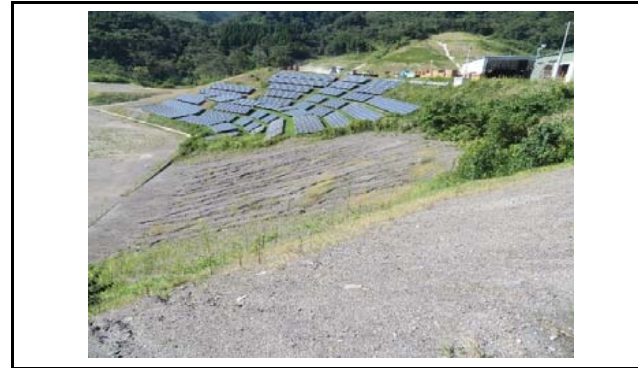
【総評】	・盛土末端部のり面全体でガリ浸食が確認された。のり面には植生が点在する程度で、降雨によりのり面全体にガリ浸食が発生したものと推測される。今後植生の回復が見込めない状況であれば、変状の進行拡大によりのり面の崩壊等が懸念されるため、植生回復に着目した経過観察を実施することが望ましい。	想定被害形態
		変状拡大によるのり面崩壊
		優先度
		A1

写真4 盛土のり面の状況  
のり面全体でガリ浸食が確認できる

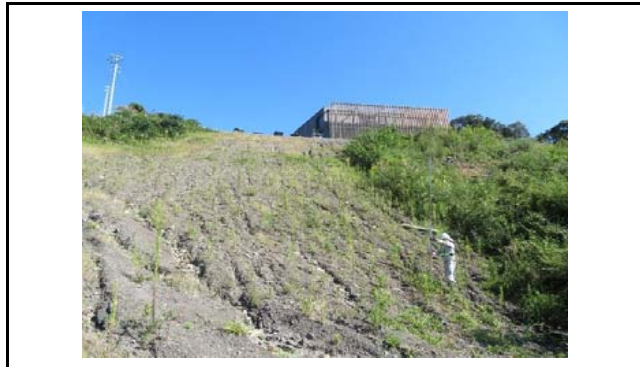
写真5 盛土のり面のガリ浸食状況  
のり面の植生工は乏しくのり面が露出している状況

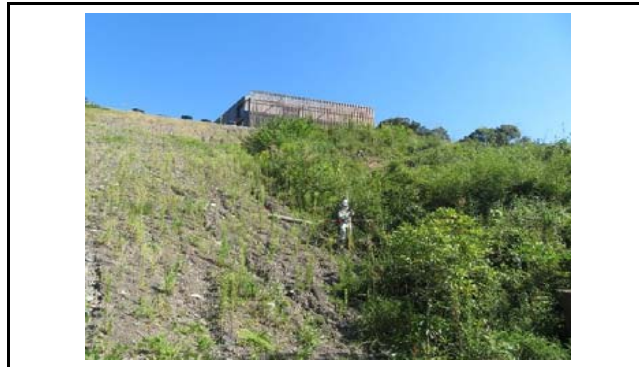
写真6 盛土側方境界部の状況

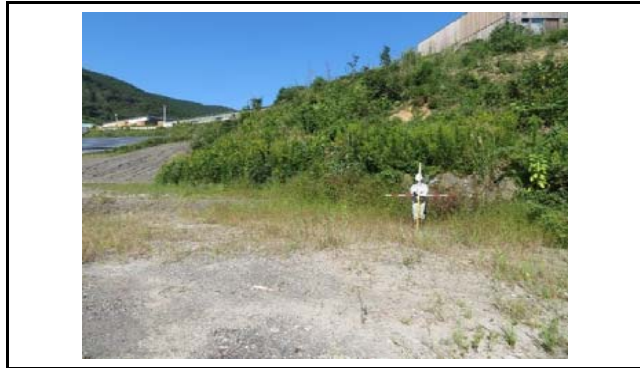
写真1 盛土頭部付近

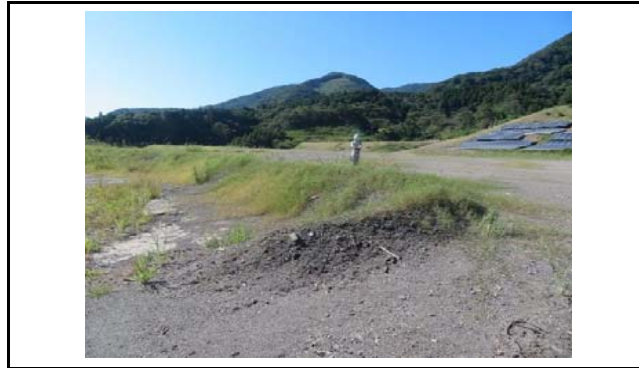
写真2 盛土内の状況

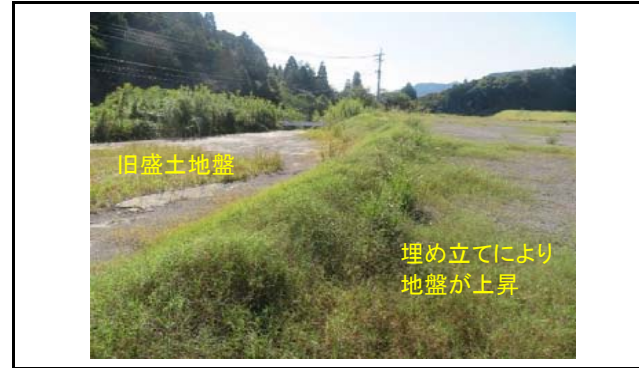
写真3 盛土内の状況  
新たな埋め立てにより地盤が上昇している

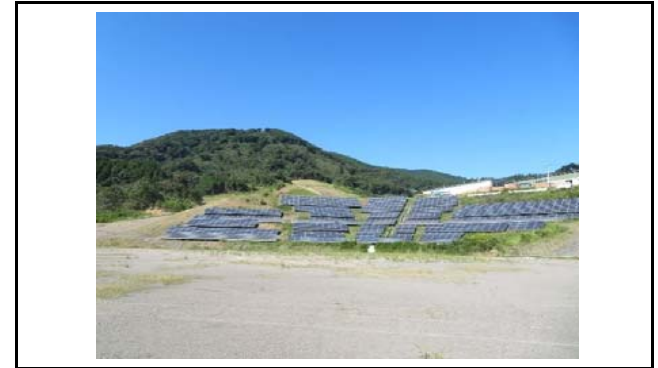
写真4 盛土末端部状況

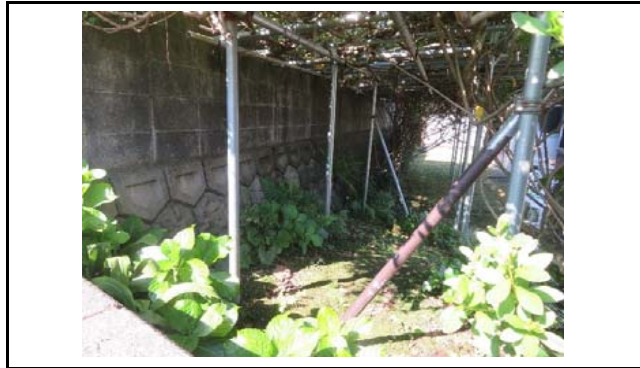
写真1 盛土頭部の状況(変状なし)

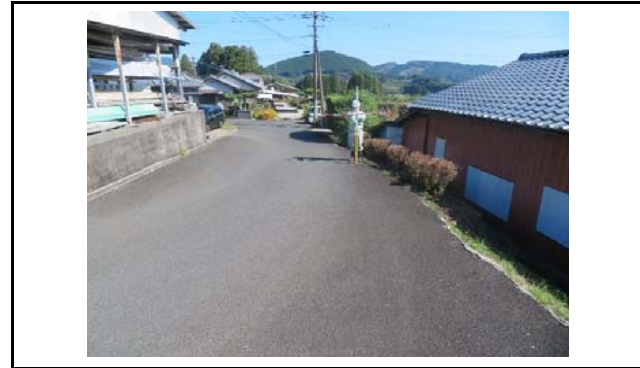
写真2 盛土頭部の状況(変状なし)

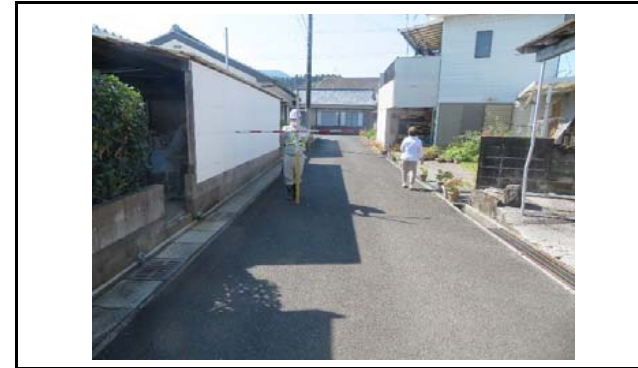
写真3 盛土側方境界部の状況(変状なし)

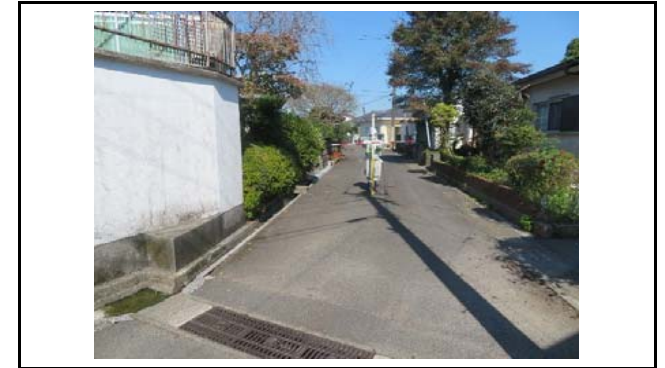
写真4 盛土側方境界部の状況(変状なし)

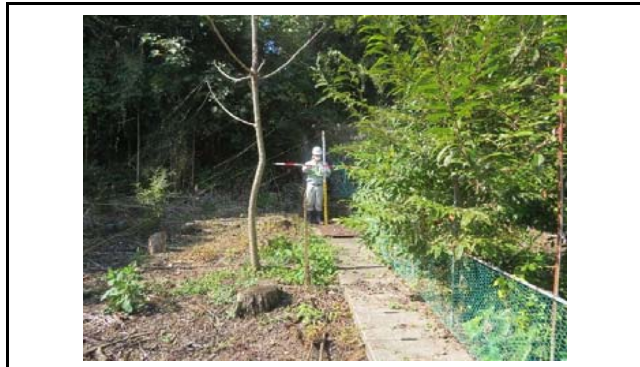
写真5 盛土側方境界部の状況(変状なし)

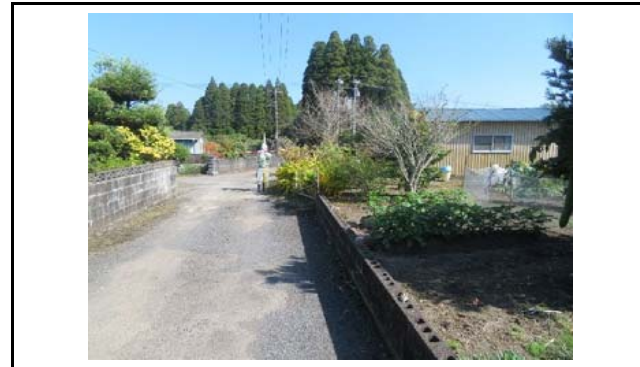
写真6 盛土側方境界部の状況(変状なし)

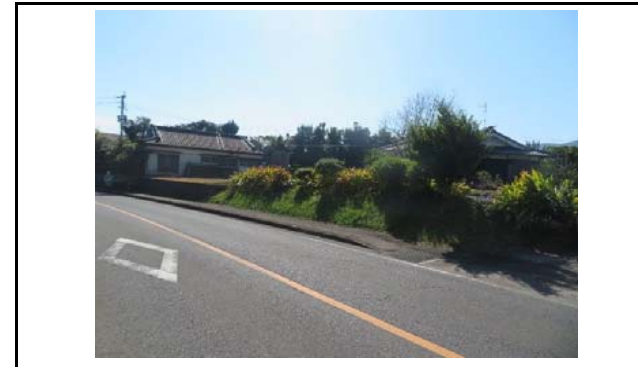
写真7 盛土内の状況(変状なし)

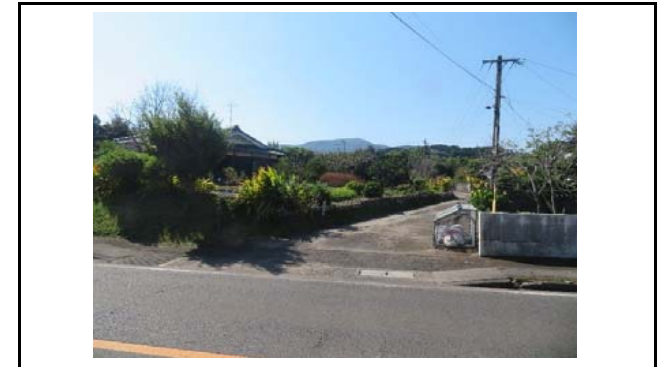
写真8 盛土内の状況(変状なし)

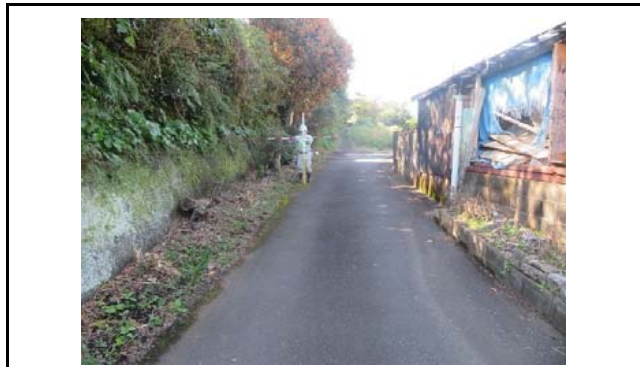
写真9 盛土側方境界部の状況(変状なし)

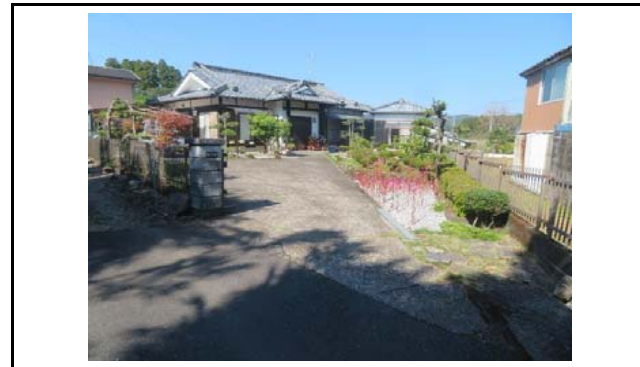
写真10 盛土内の状況(変状なし)

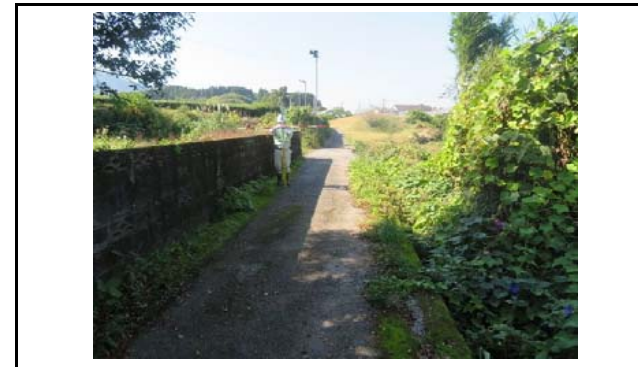
写真11 盛土側方境界部の状況(変状なし)

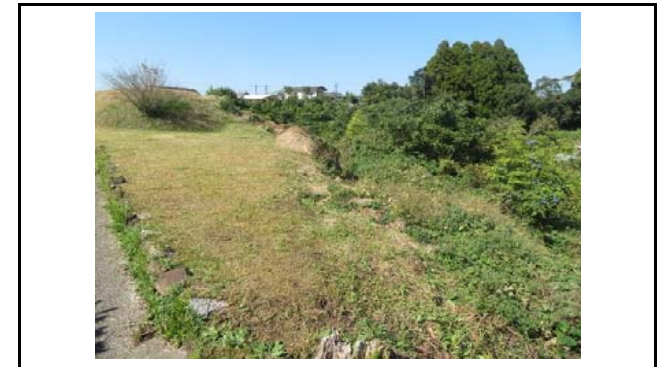
写真12 盛土内の状況(変状なし)

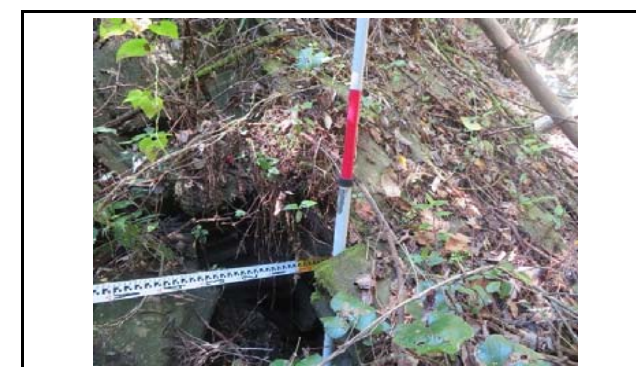
写真14 盛土のり面の状況  
張りブロックの崩壊状況

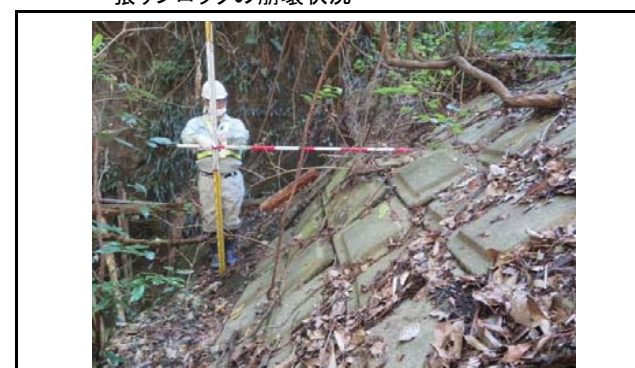
写真15 盛土のり面の状況  
張りブロックの空洞化状況

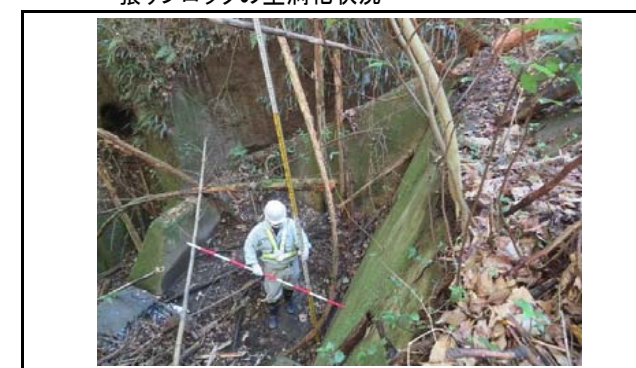
写真16 盛土のり面の状況  
張りブロックの押し出し状況

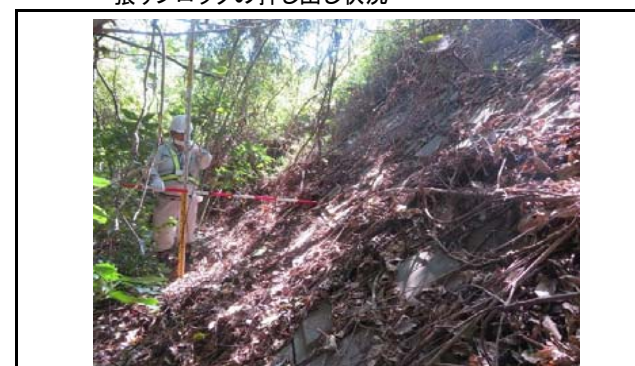
写真19 のり面小段の押し出し状況  
初期値:押し出し量20mm

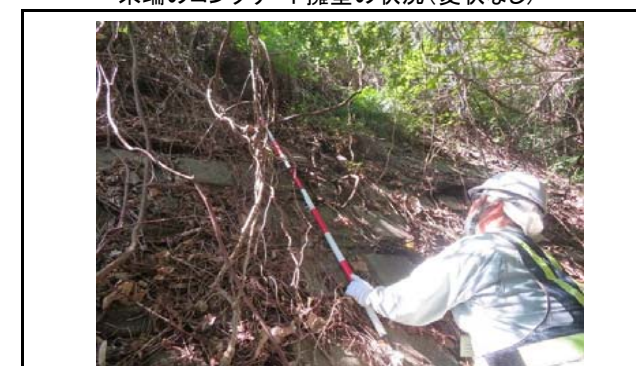
写真20 張りブロックの状況  
これより左側は植生繁茂が著しく明確に変状確認困難

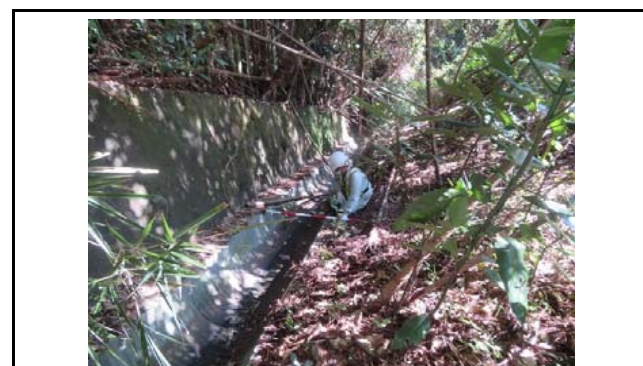
写真21 盛土のり面の状況  
張りブロックの押し出し状況

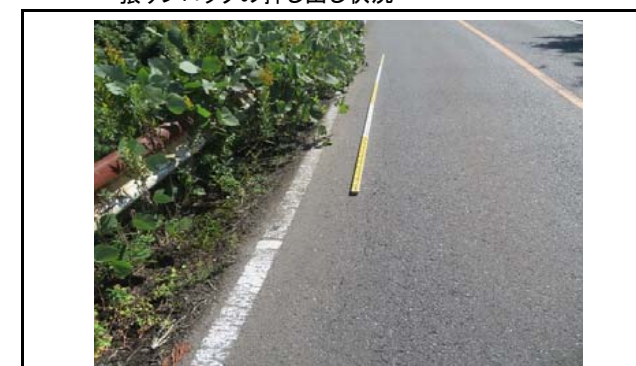
写真25 末端盛土のり面上端部(道路)  
路端にヘアクラックが見られる

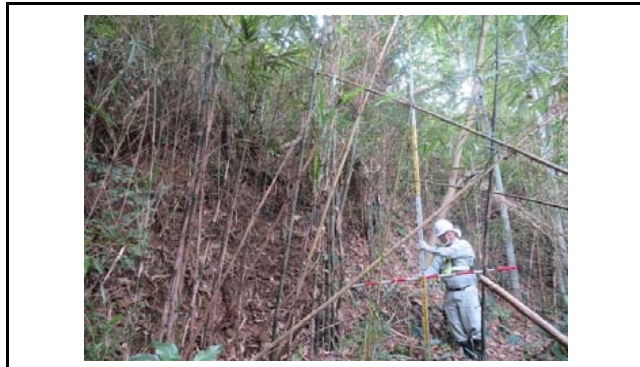
写真4 基盤岩の露頭(盛土範囲を修正)

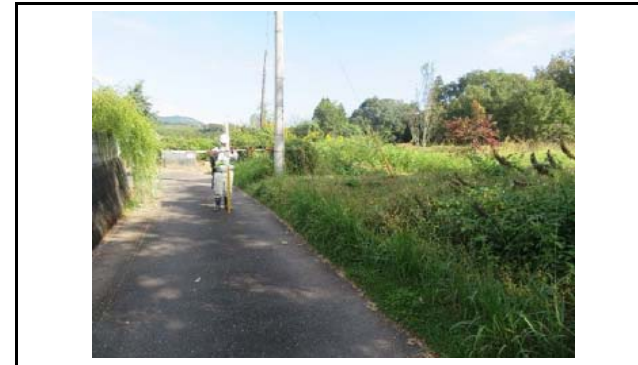
写真6 盛土頭部の状況(変状なし)

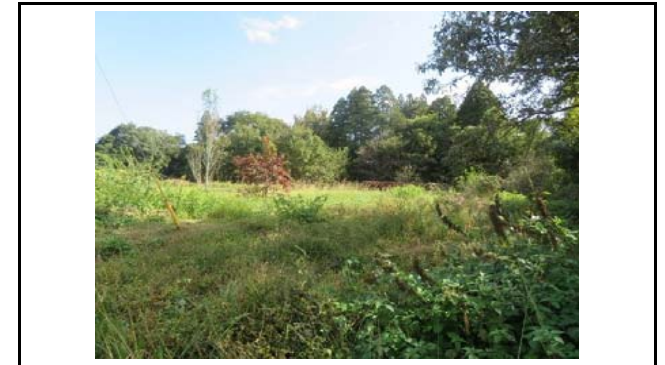
写真7 盛土側方境界部の状況(変状なし)

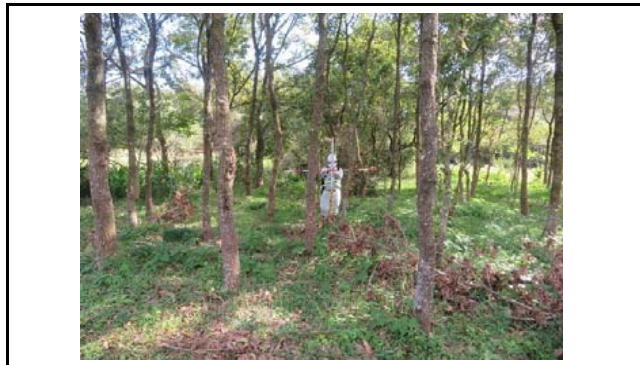
写真8 盛土側方境界部の状況(変状なし)

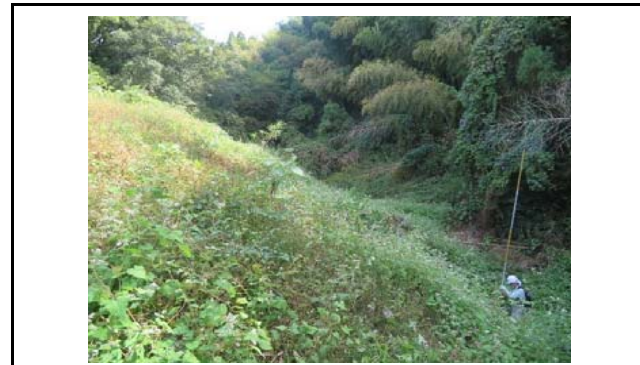
写真9 盛土内の状況(変状なし)

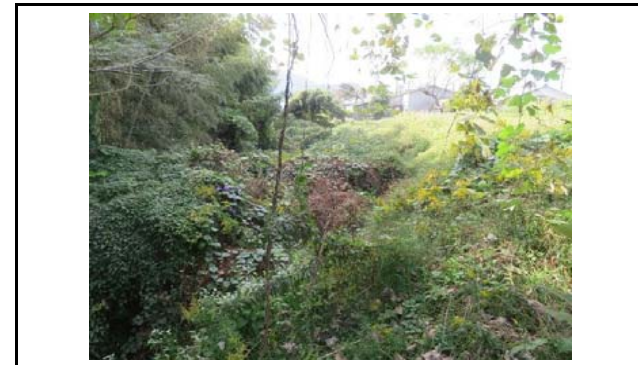
写真10 盛土のり面の状況(変状なし)

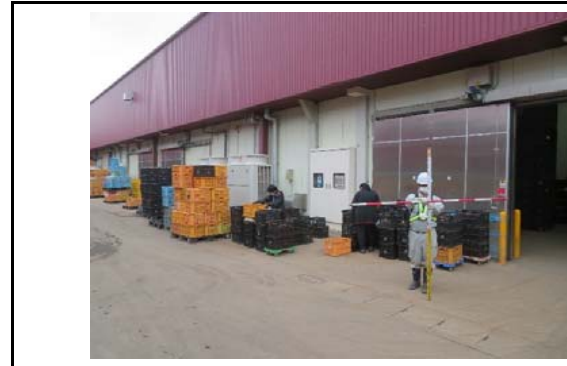
写真1 盛土頭部の状況(変状なし)

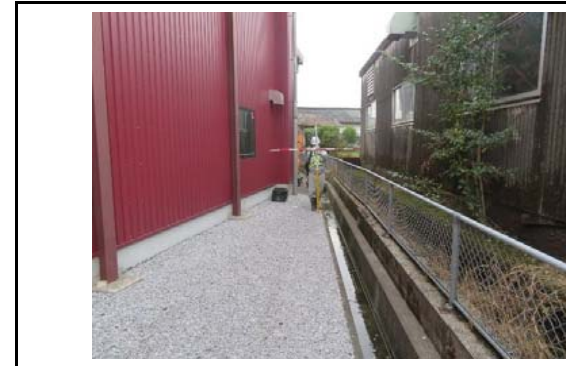
写真2 盛土側方境界部の状況(変状なし)

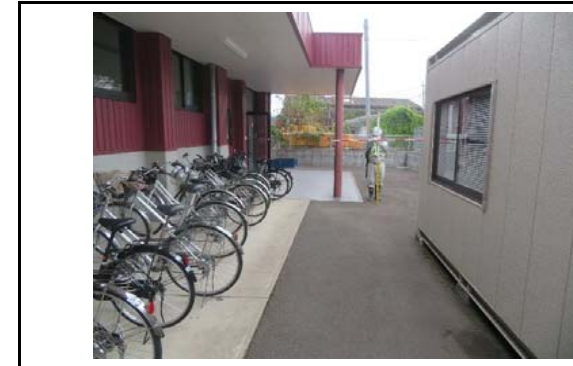
写真3 盛土側方境界部の状況(変状なし)

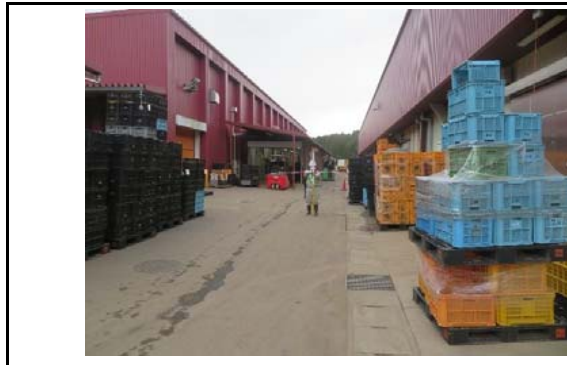
写真4 盛土側方境界部の状況(変状なし)

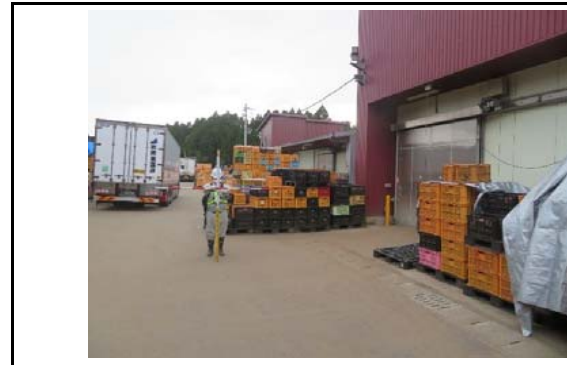
写真5 盛土内の状況(変状なし)

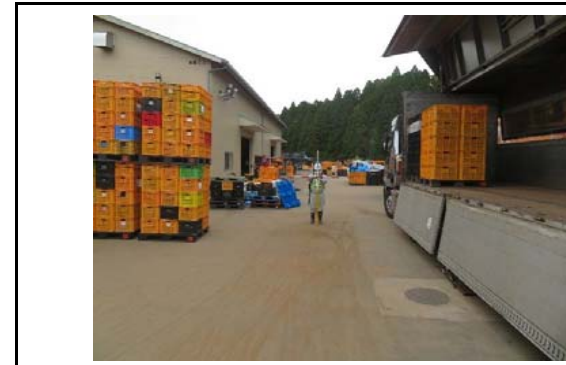
写真6 盛土側方境界部の状況(変状なし)

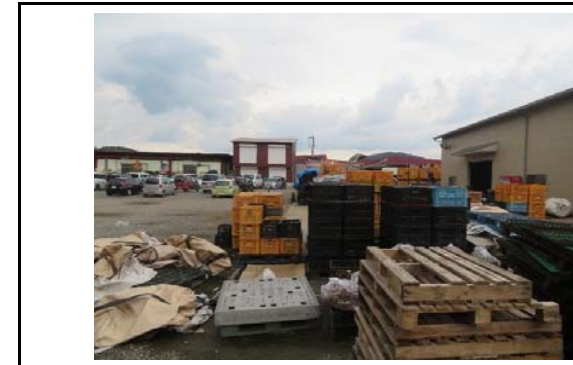
写真7 盛土内の状況(変状なし)

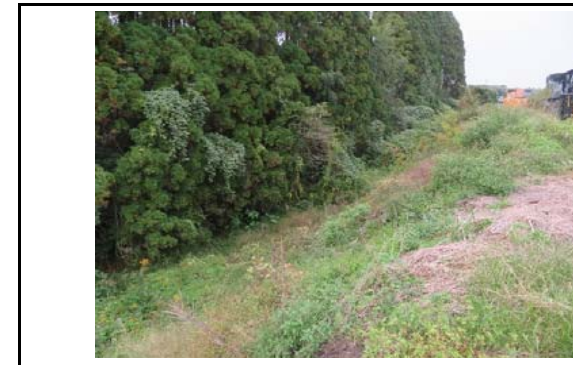
【総評】	・盛土側方部や頭部では顕著な変状はなく健全であるが、末端部のり面の上端部付近で弧状の亀裂が確認された。亀裂箇所は比較的新しく、盛土は緩みをおびて切迫感が感じられる。外部からの地震による外力が発生した場合、または豪雨により盛土は崩壊する危険性がある。	想定被害形態
		盛土の崩壊
		優先度
		A1

写真11 写真10の近景(亀裂幅100mm)

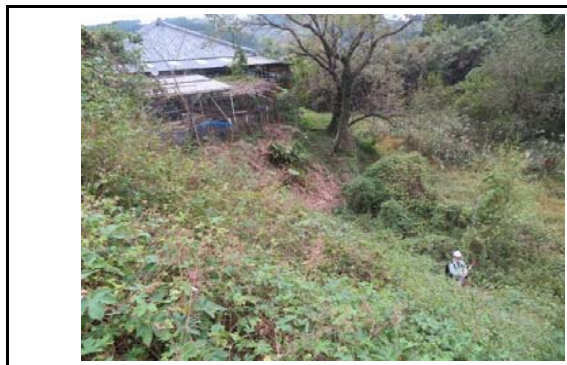
写真12 盛土のり面下方部の状況(変状なし)

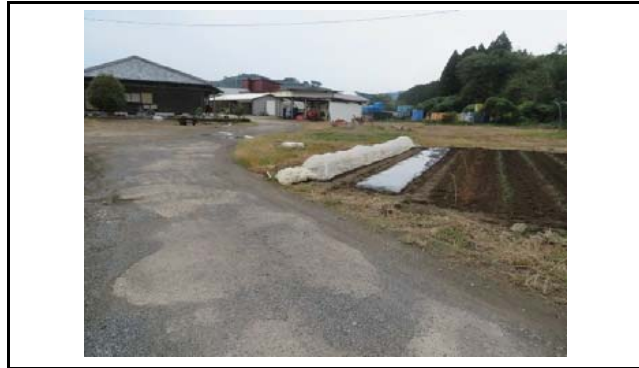
写真1 盛土頭部の状況(変状なし)

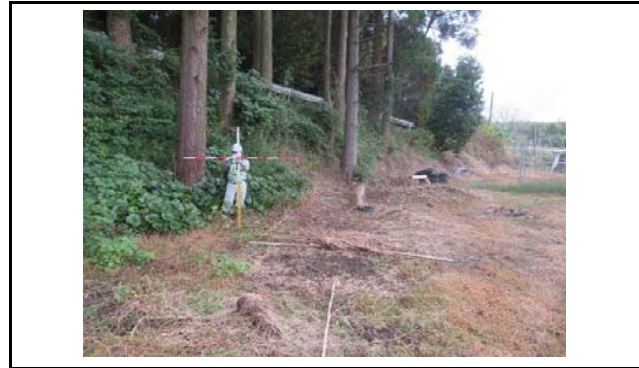
写真2 盛土内の状況(変状なし)

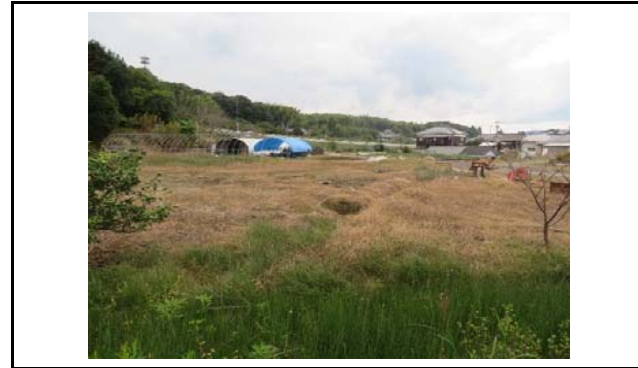
写真3 盛土側方境界部の状況(変状なし)

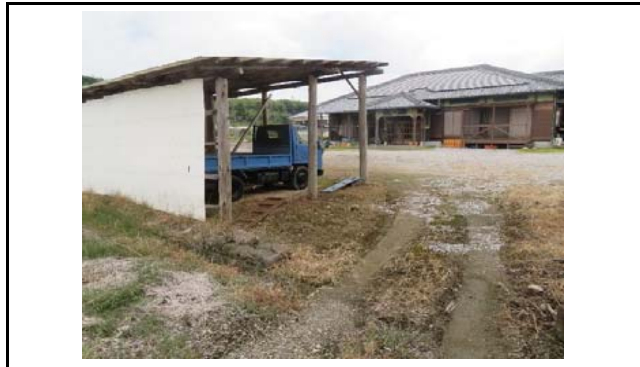
写真4 盛土内の状況(変状なし)

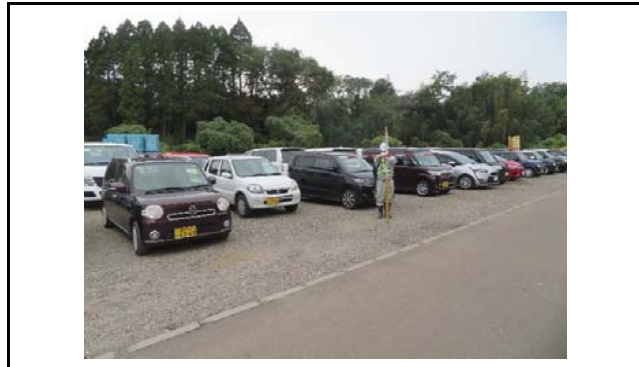
写真5 盛土側方境界部の状況(変状なし)

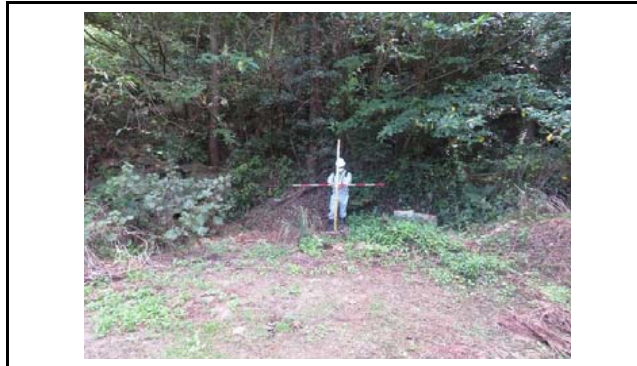
写真1 盛土頭部の状況(変状なし)

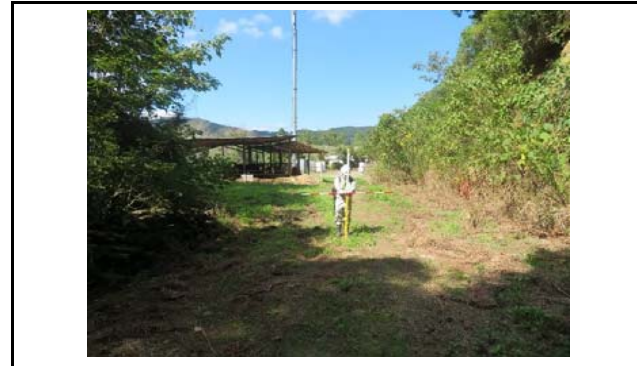
写真2 盛土内の状況(変状なし)

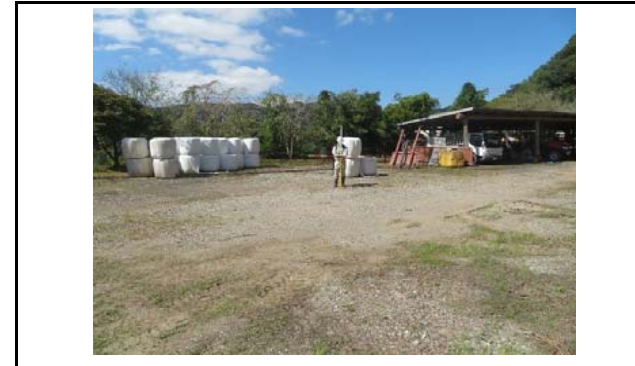
写真3 盛土側方境界部の状況(変状なし)

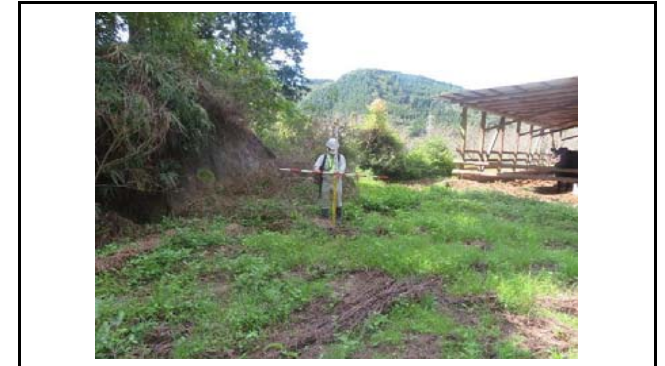
写真4 盛土側方境界部の状況(変状なし)

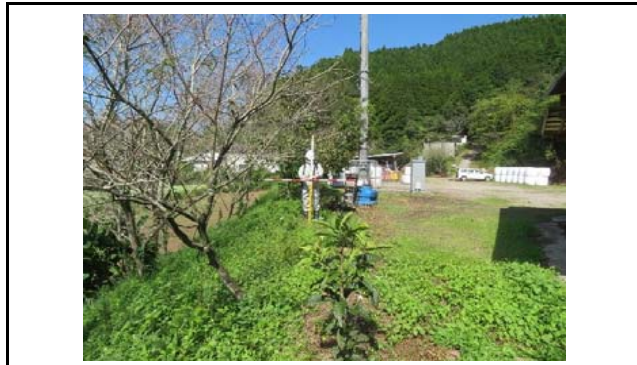
写真5 末端盛土のり面の上部(変状なし)

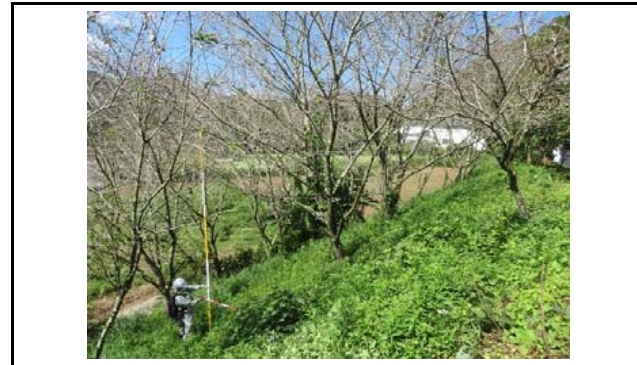
写真6 盛土のり面の状況(変状なし)

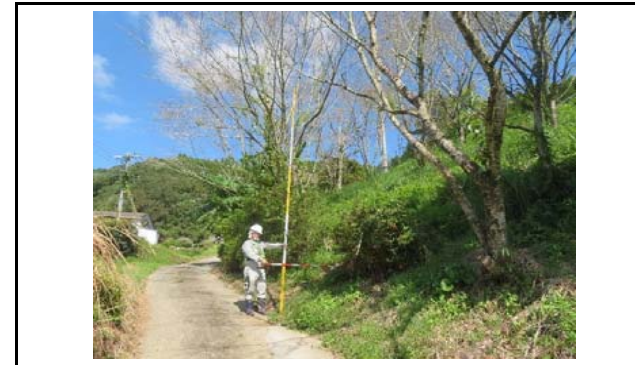
写真7 盛土のり面の状況(変状なし)

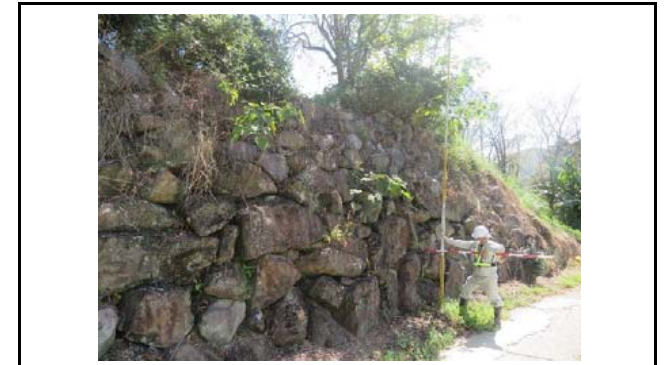
写真8 盛土のり面末端部の石積工の状況(変状なし)

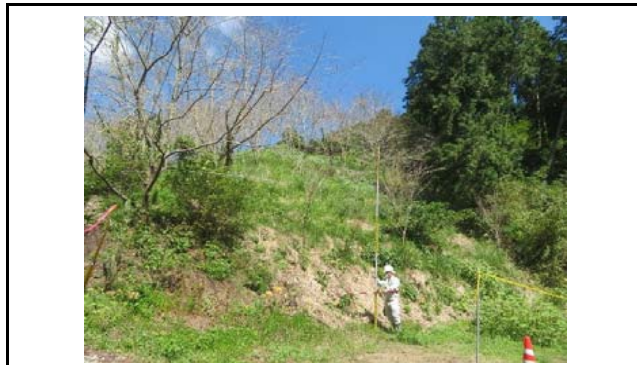
【総評】	・盛土のり面の下方部の一部で肌落ちが確認された程度で、盛土の滑動を示唆する顕著な変状はなく、現状では比較的安定しているものと言える。	想定被害形態	-
		優先度	A3

写真9 盛土のり面の状況  
のり面下方部で肌落ちが見られる

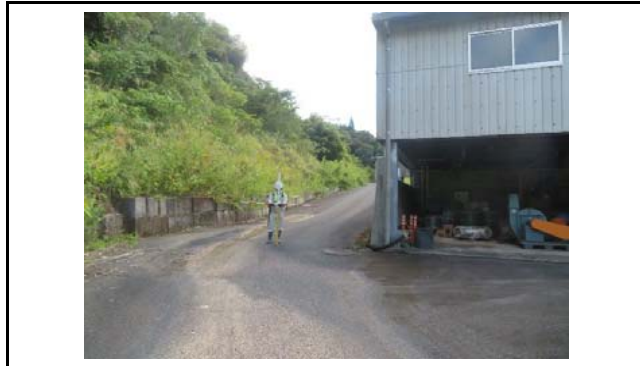
写真1 盛土頭部の状況(変状なし)

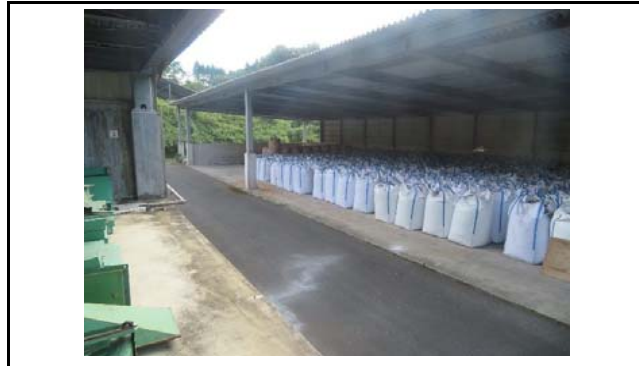
写真2 盛土側方境界部の状況(変状なし)

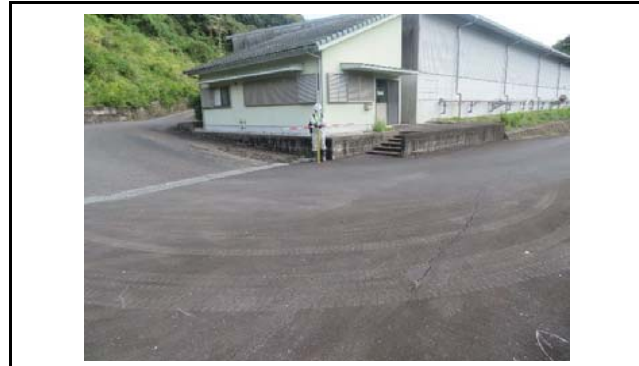
写真3 盛土側方境界部の状況(変状なし)

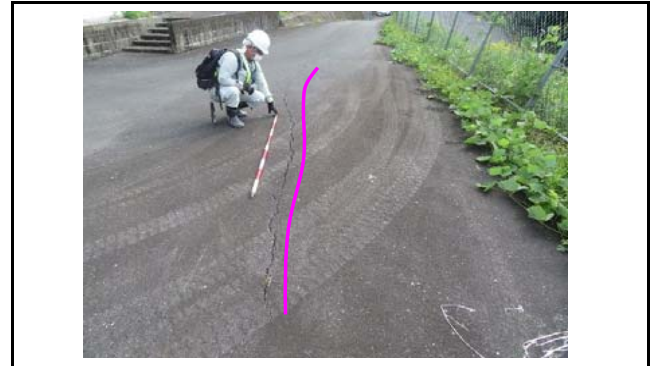
【総評】	・盛土の輪郭に顕著な変状は見られなかったが、末端盛土のり面の上部(路面)に弧状のクラックが確認された。クラックには段差はなく、下方の擁壁やのり面にも押し出し等は見られないため、緊急性は低いものと判断される。また、末端の道路面に湧水が確認された。道路埋設物の影響か地下水の影響であるか不明であるが、湧水により盛土を不安定化する恐れがあるため、クラック箇所及び湧水箇所に着目し、変状の進行性について経過監視を実施することが望ましい。	想定被害形態
		変状が拡大すれば盛土のり面の崩壊
		優先度
		A1

写真4 末端盛土のり面上端部のクラック状況

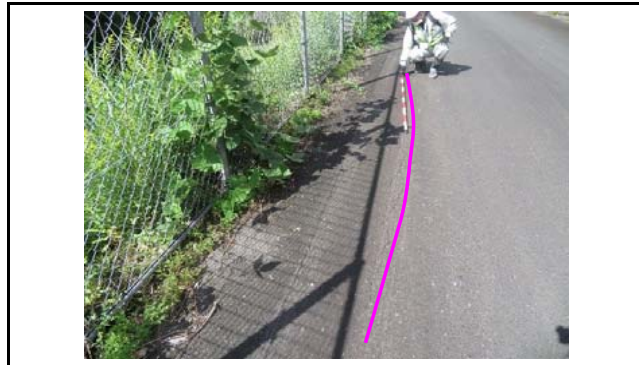
写真6 末端盛土のり面上端部のクラック状況

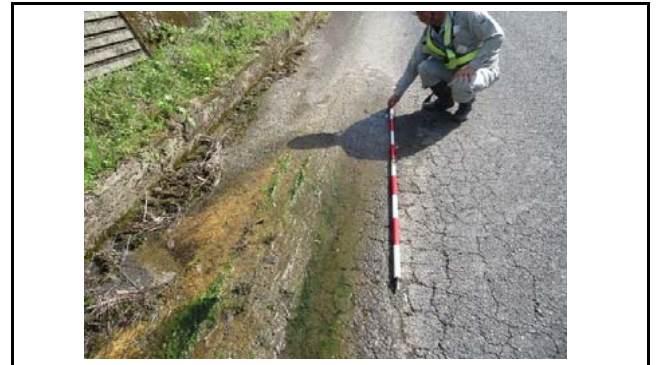
宅地概要 (第二次スクリーニング計画の作成)	
優先度評価項目	判定 (記事)
① 盛土および擁壁の形状と構造が標準的な形状と構造に該当	■ 非該当 □ 該当 ( のり面勾配が30度以上 )
② 宅地地盤・擁壁・のり面の変状	■ 有 □ 無 ( 宅地内の路面クラック )
③ 地下水	□ 有 □ 無 ( 末端道路(広域農道黒潮ロード)から湧水 ■ 可能性有 ( 地下水の影響か道路埋設物?の影響か不明 )
④ 盛土の下の不安定な土層	□ 有 ■ 無 ( - ) □ 不明
⑤ 造成年代(基準年以前/後)	□ 以前 ■ 後 ( - )
⑥ 変動確率	□ 大 ■ 小 ( - )

写真8 路面からの湧水状況(広域農道黒潮ロード)  
地下水または道路埋設物?の影響なのか不明

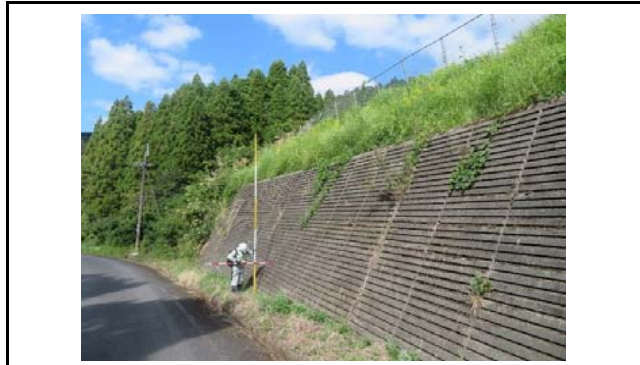
写真9 盛土のり面末端部の擁壁状況(変状なし)

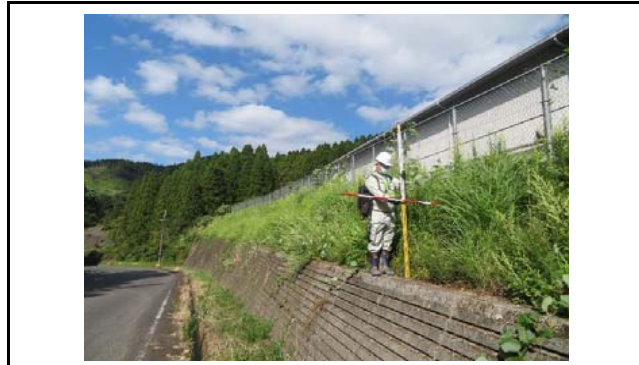
写真10 擁壁上部の盛土のり面の状況(変状なし)

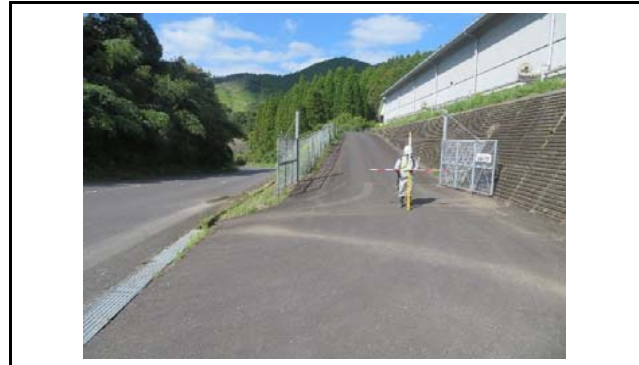
写真11 盛土側方境界部の状況(変状なし)

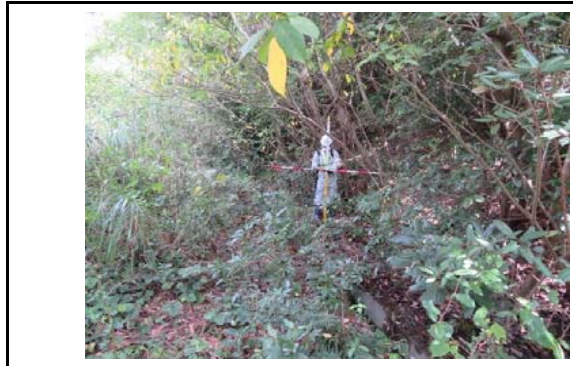
写真1 盛土頭部の状況(変状なし)
