大規模盛土造成地 宅地カルテ(概要・総評)

宅地概要 (第一次スクリーニング結果)						
盛土番号	1	宅地名	串間-谷-1	造成(許可)年代	1979~1991	
所在地住所	宮崎県串間市大字一氏					
盛土形式	■ 人工造成地 ( ■ 谷埋め型 □ 腹付け型) □ 自然斜面					
盛土形状	盛土面積A	4,430 m <sup>2</sup>	盛土幅W	100 m	盛土距離d	58 m
	盛土高さH	17 m	盛土厚さD	6 m	原地盤勾配θ	16.4 °

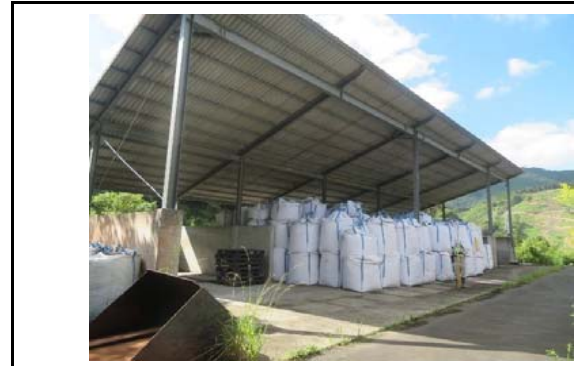
写真2 盛土側方境界部の状況(変状なし)

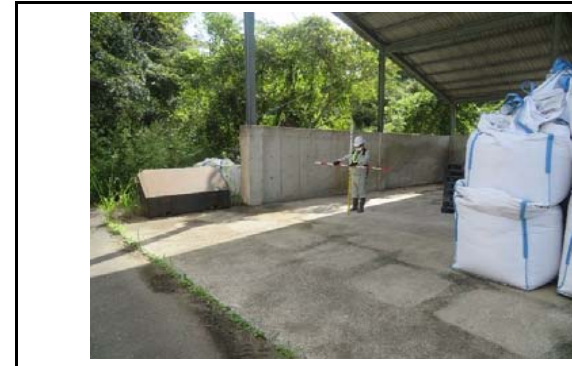
写真3 盛土側方境界部の状況(変状なし)

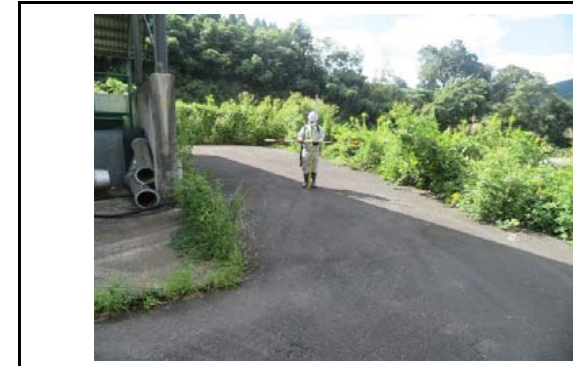
写真4 盛土側方境界部の状況(変状なし)

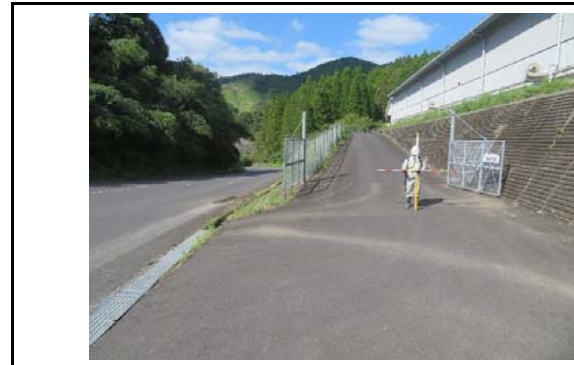
写真6 盛土末端部の状況(変状なし)

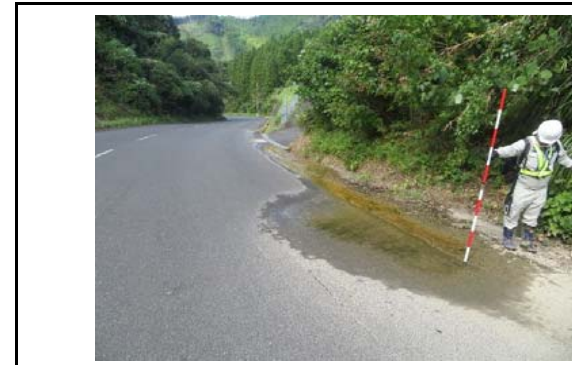
写真7 路面からの湧水状況(広域農道黒潮ロード)  
地下水または道路埋設物?の影響なのか不明

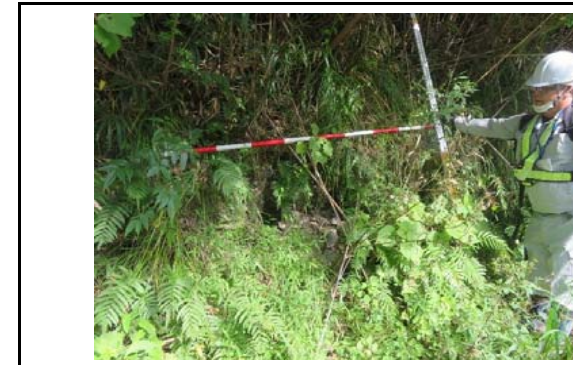
写真8 盛土側方境界部の小崩壊(植生は回復傾向)

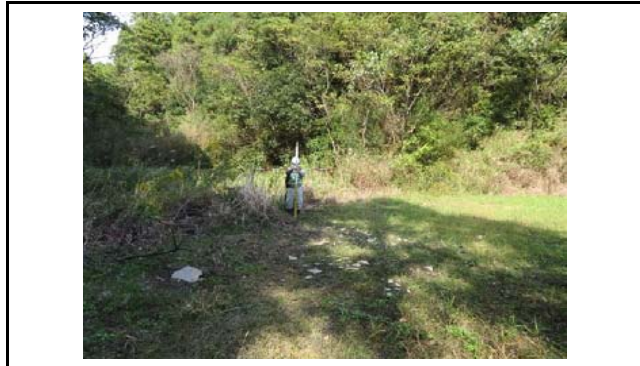
写真1 盛土頭部の状況(変状なし)

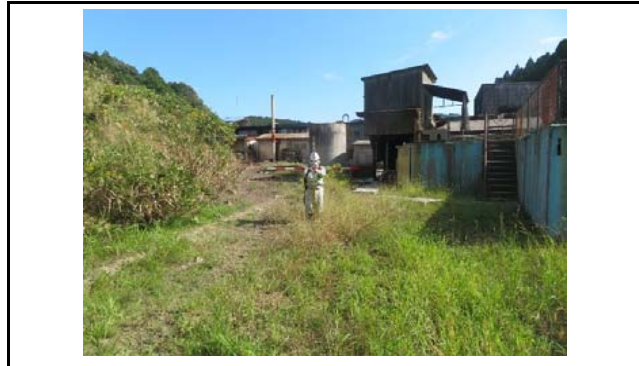
写真2 盛土側方境界部の状況(変状なし)

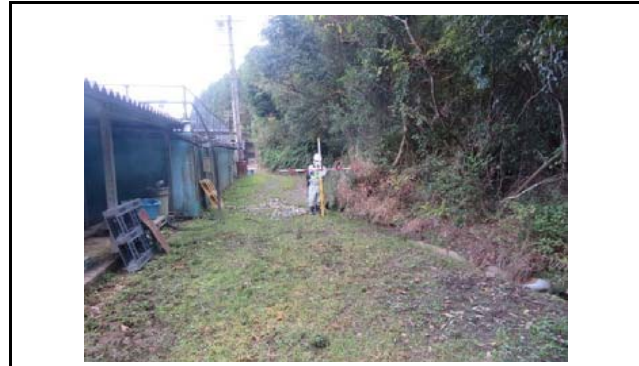
写真3 盛土側方境界部の状況(変状なし)

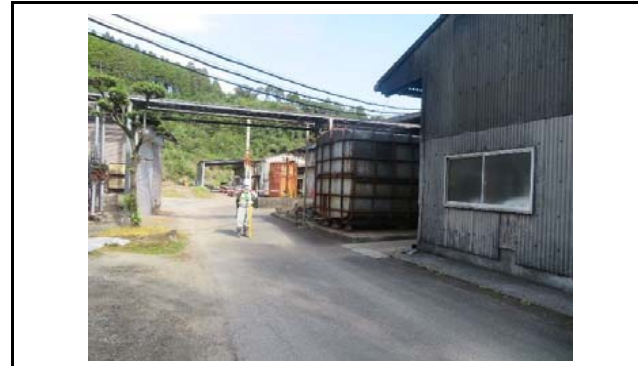
写真4 盛土内の状況(変状なし)

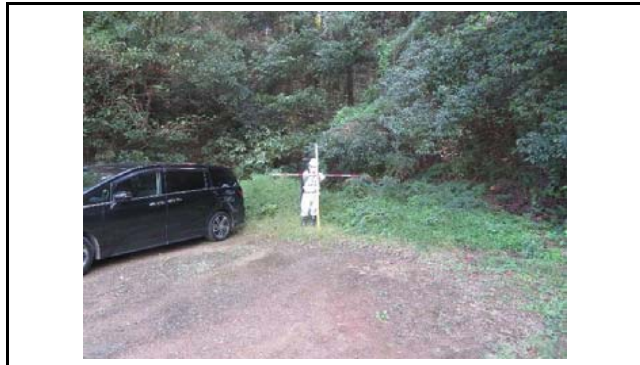
写真5 盛土側方境界部の状況(変状なし)

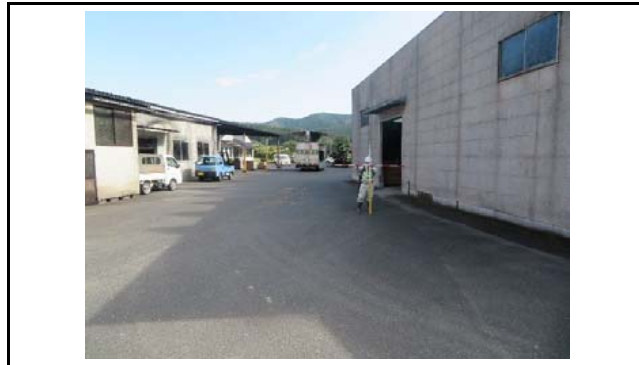
写真6 盛土内の状況(変状なし)

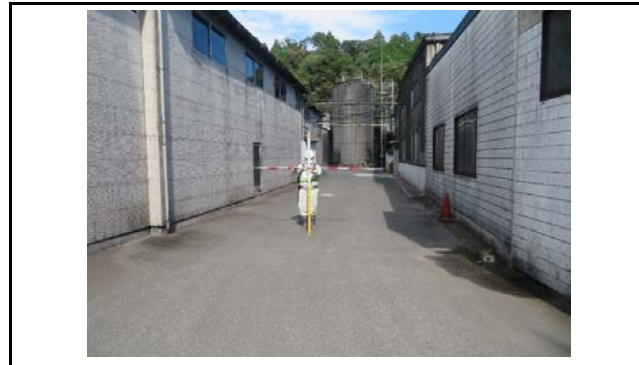
写真7 盛土側方境界部の状況(変状なし)

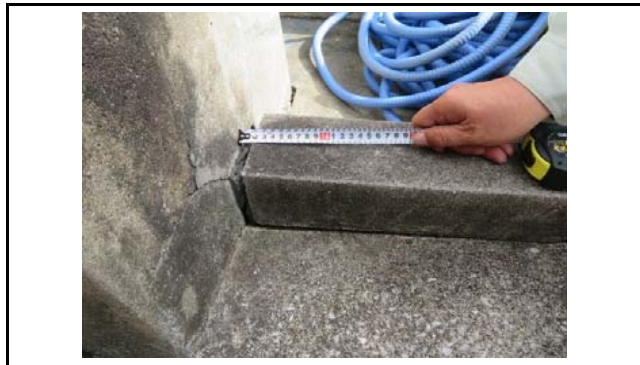
【総評】	・盛土の下方部の一部の宅盤で、コンクリートたたきのクラックや、盛土側への沈下によるコンクリートたたき・花壇の開口が確認されたほか、盛土末端擁壁の一部で開口クラックが確認された。各変状ともにスポット的な箇所での変状で、盛土滑動を示唆する連続性は見られないことから、緊急性は低いものと判断できる。当面は、変状箇所に着目し、変状の進行性について経過観察を実施することが望ましい。	想定被害形態	-
		優先度	A4

写真9 盛土側方境界部の状況  
コンクリートたきの沈下による開口(初期値:開口15mm)

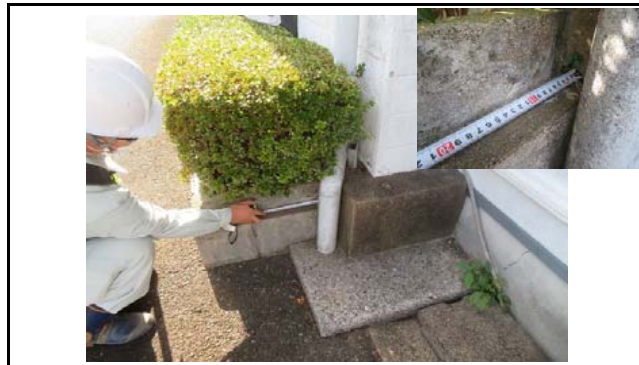
写真10 盛土側方境界部の状況  
花壇コンクリートの沈下による開口(初期値:開口30mm)

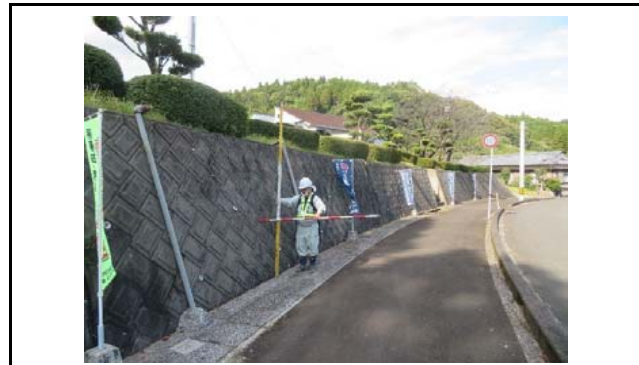
写真11 盛土末端のブロック積擁壁(変状なし)

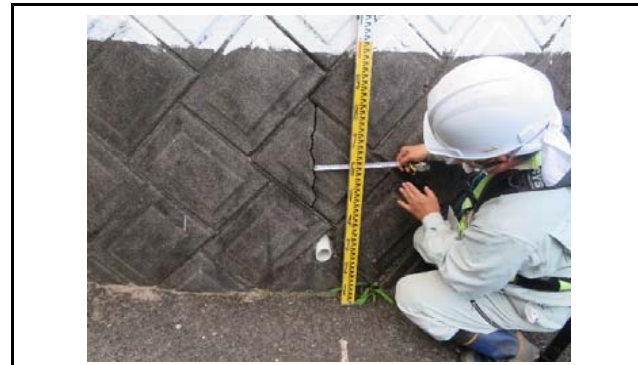
写真12 盛土末端のブロック積擁壁の開口クラック  
(初期値:開口8mm)
