宅地概要 (第一次スクリーニング結果)								
盛土番号	41	宅地名	串間-谷-41	造成(許可)年代	2003			
所在地住所	宮崎県串間市大字本城							
盛土形式	■ 人工造成地 (■ 谷埋め型 □ 腹付け型) □ 自然斜面							
盛土形状	盛土面積A	3,973 m ²	盛土幅W	45 m	盛土距離d	88 m	盛土天端幅L	56 m
	盛土高さH	6 m	盛土厚さD	10 m	原地盤勾配θ	3.8 °

宅地カルテ(第一次スクリーニング)

宅地カルテ(第二次スクリーニング計画の作成(1))

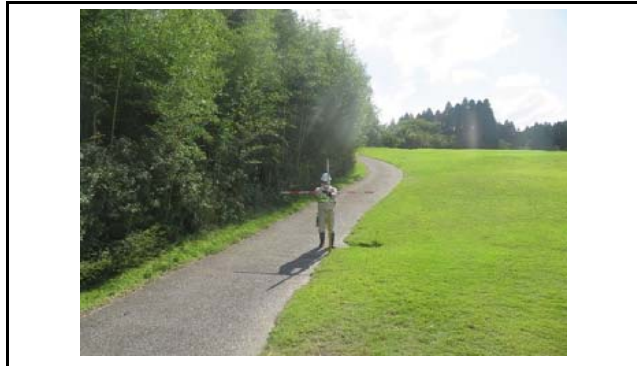
写真1 盛土頭部の状況(変状なし)

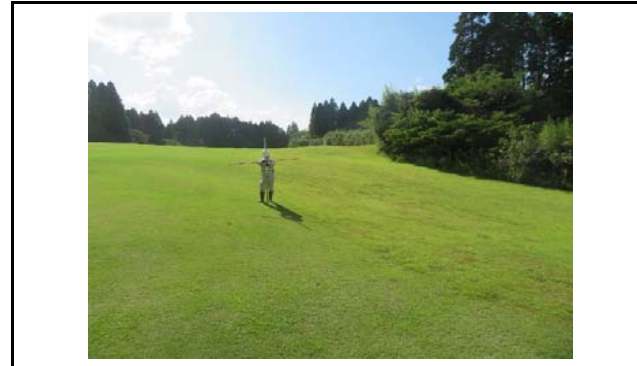
写真2 盛土側方境界部の状況(変状なし)

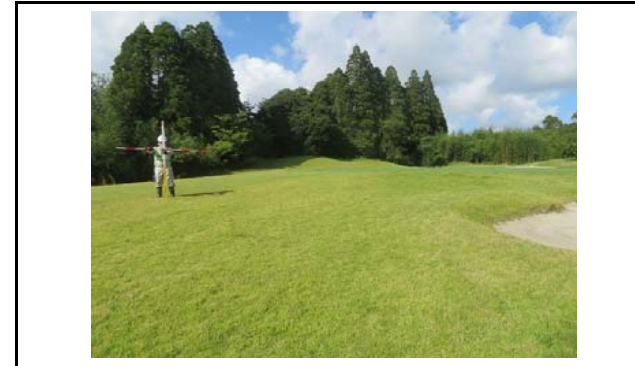
写真3 盛土側方境界部の状況(変状なし)

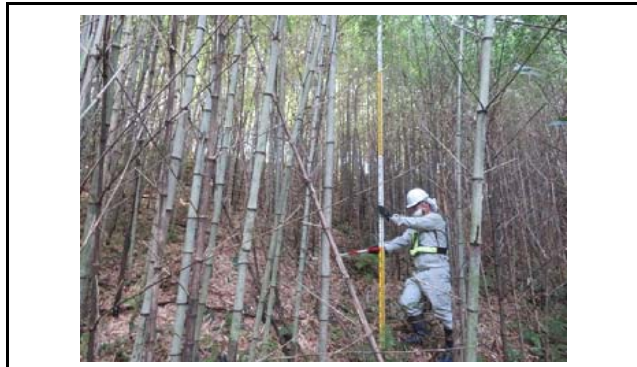
写真5 盛土のり面の状況(変状なし)

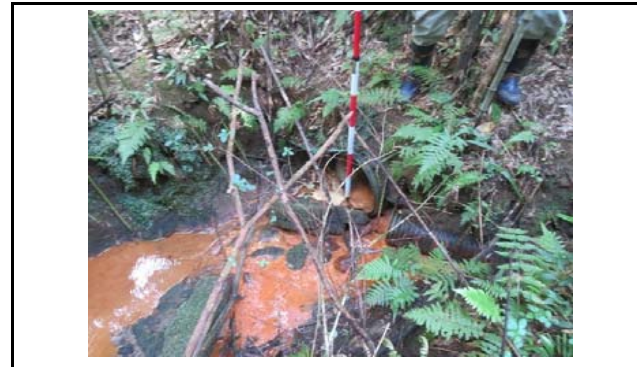
写真6 末端排水施設の状況(変状なし)

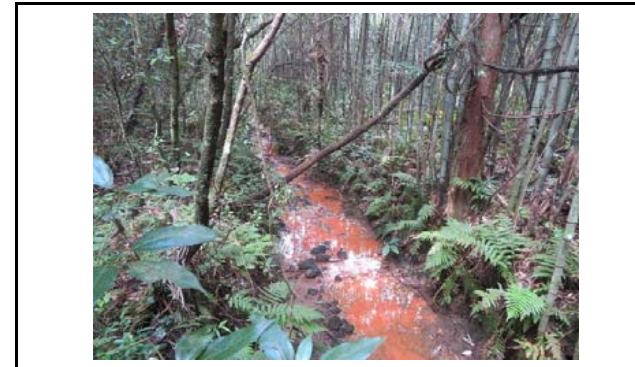
写真7 排水施設下方部の状況(変状なし)

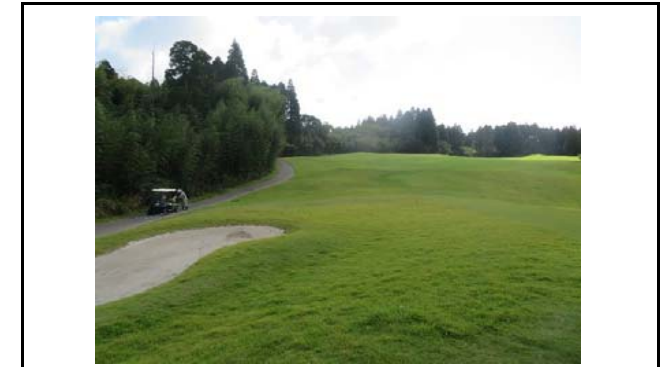
写真8 盛土内の状況(変状なし)

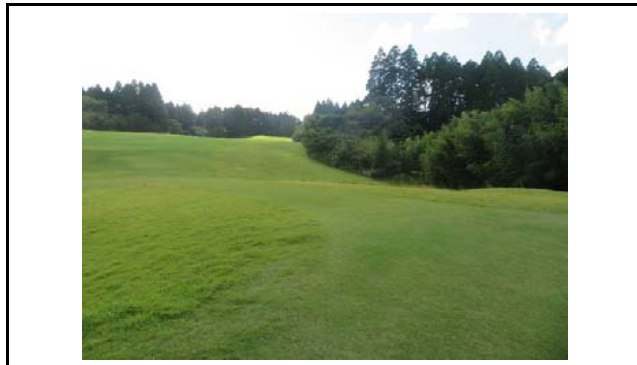
写真9 盛土内の状況(変状なし)

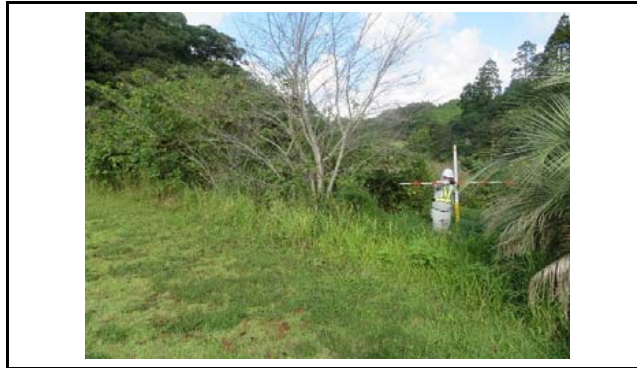
写真1 盛土頭部の状況(変状なし)

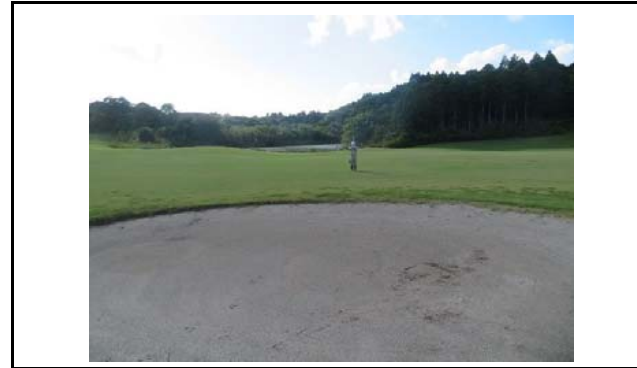
写真2 盛土内の状況(変状なし)

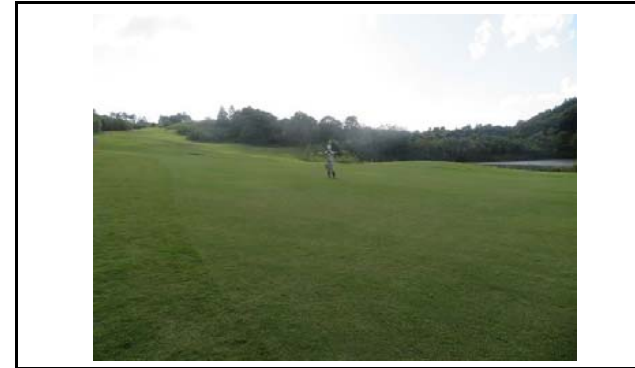
写真3 盛土側方境界部の状況(変状なし)

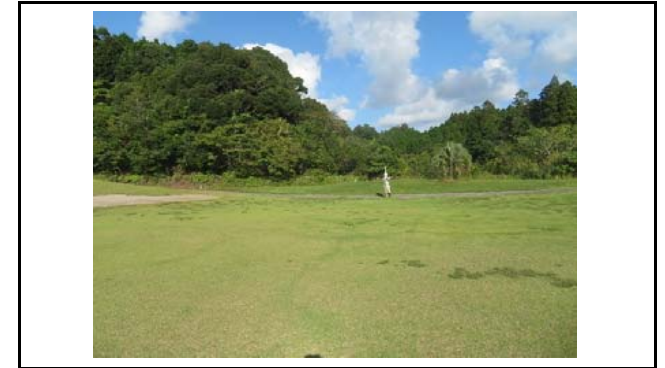
写真4 盛土側方境界部の状況(変状なし)

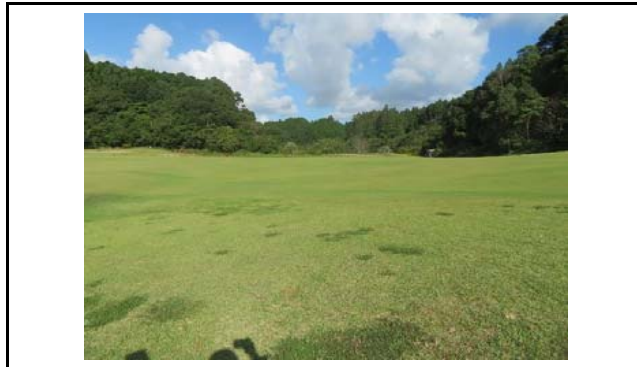
写真5 盛土内の状況(変状なし)

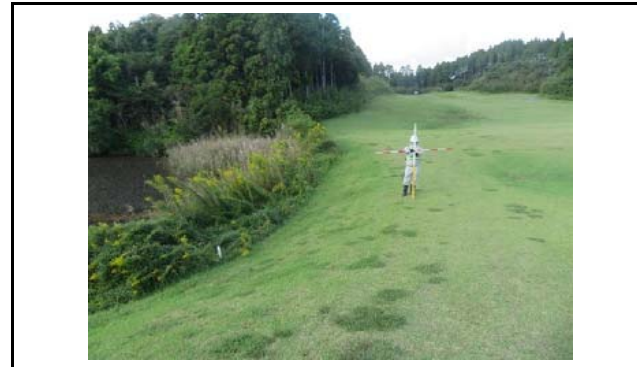
写真6 末端盛土のり面上端部(変状なし)

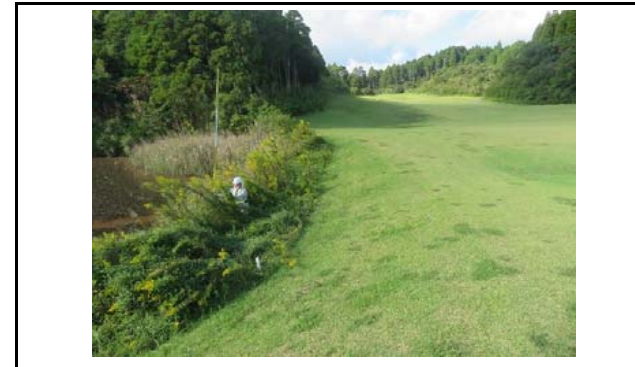
写真7 盛土のり面の状況(変状なし)

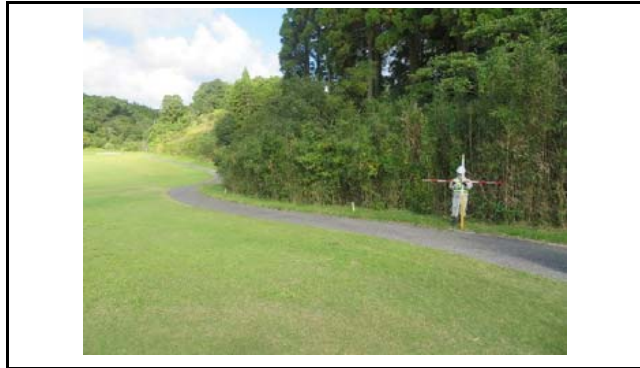
写真1 盛土頭部の状況(変状なし)

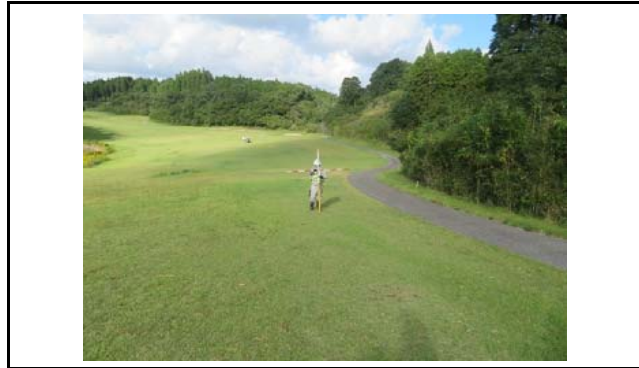
写真2 盛土側方境界部の状況(変状なし)

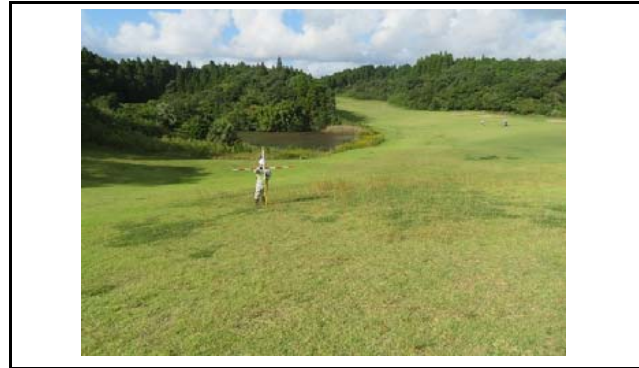
写真3 盛土側方境界部の状況(変状なし)

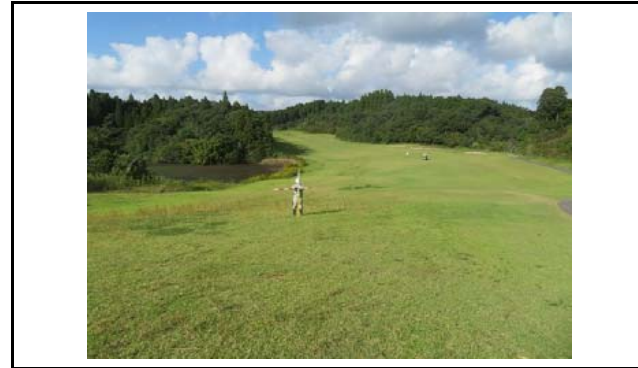
写真4 盛土内の状況(変状なし)

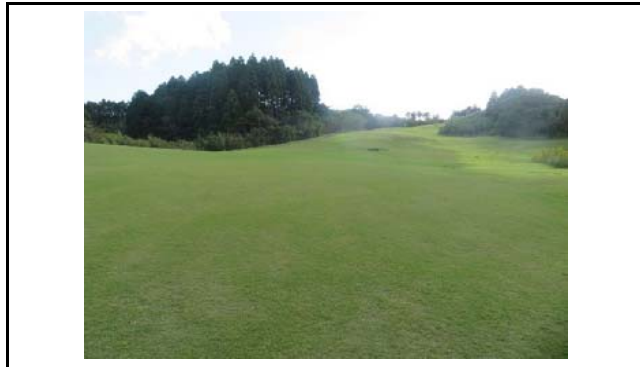
写真5 盛土末端部の状況(変状なし)

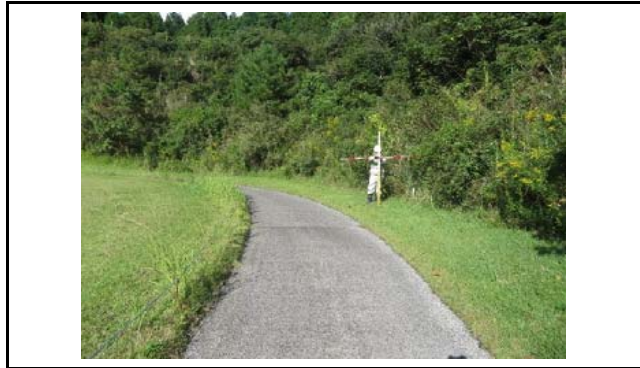
写真1 盛土頭部の状況(変状なし)

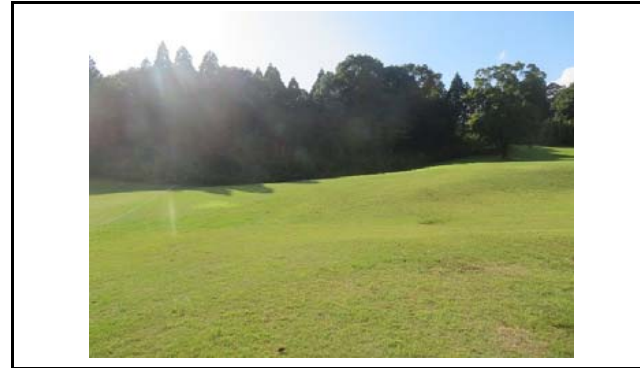
写真2 盛土頭部の状況(変状なし)

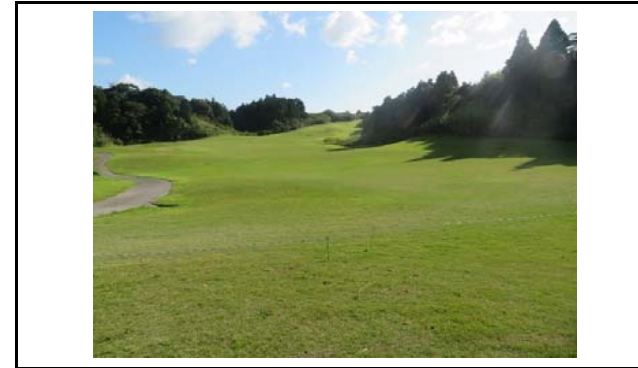
写真3 盛土内の状況(変状なし)

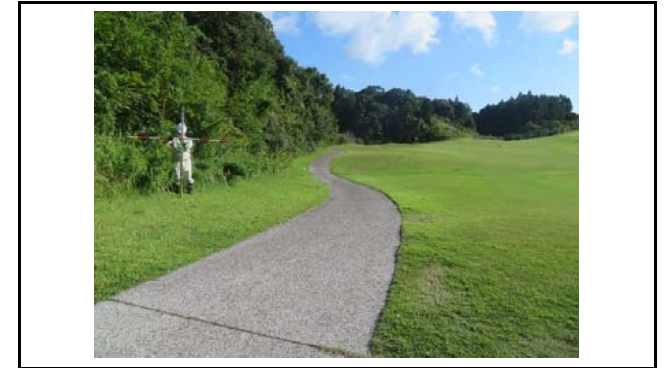
写真4 盛土側方境界部の状況(変状なし)

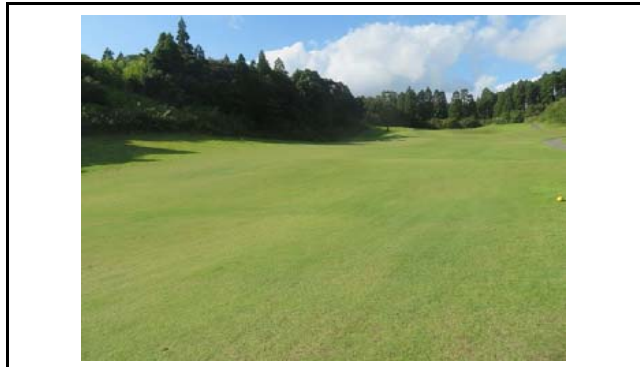
写真5 盛土側方境界部の状況(変状なし)

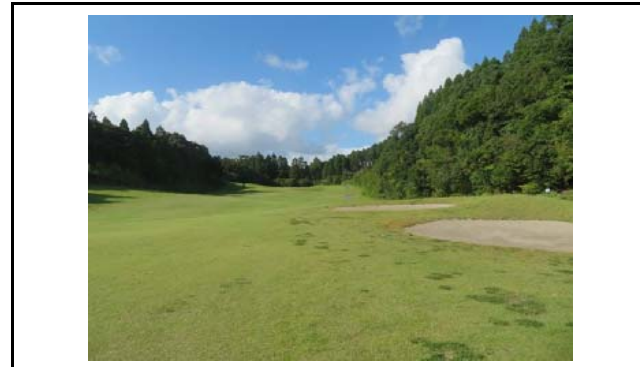
写真6 盛土内の状況(変状なし)

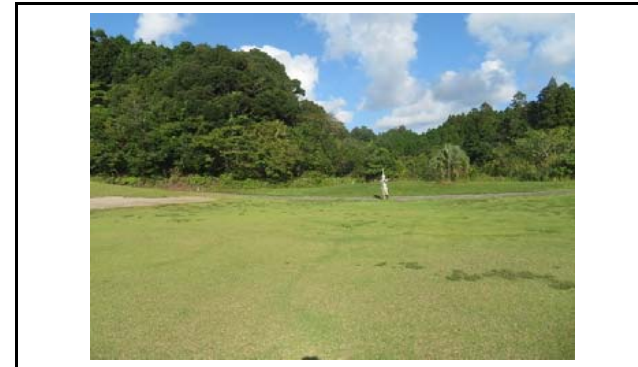
写真7 盛土末端部の状況(変状なし)

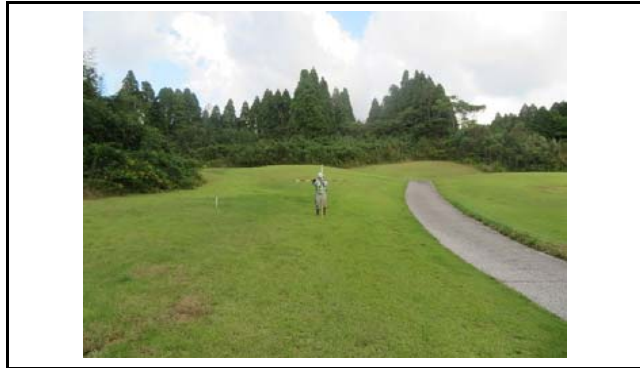
写真1 盛土頭部の状況(変状なし)

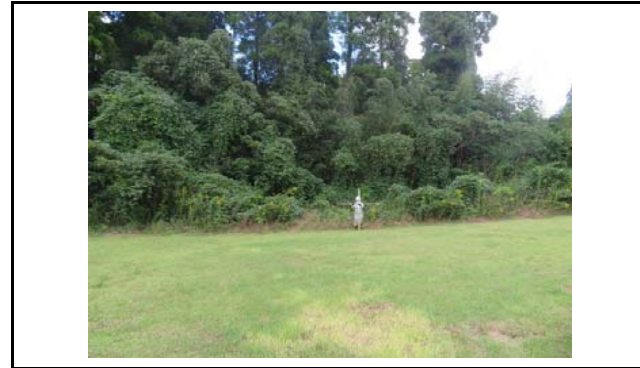
写真2 盛土頭部の状況(変状なし)

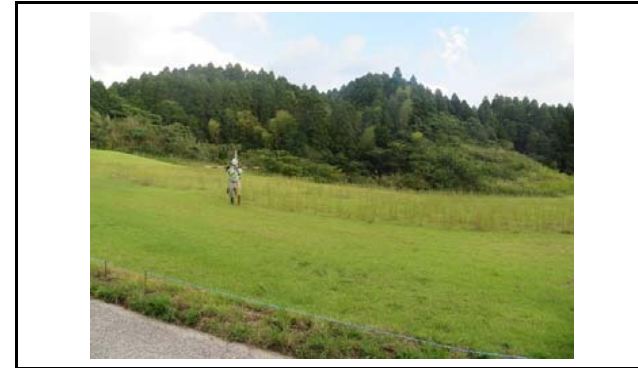
写真3 盛土側方境界部の状況(変状なし)

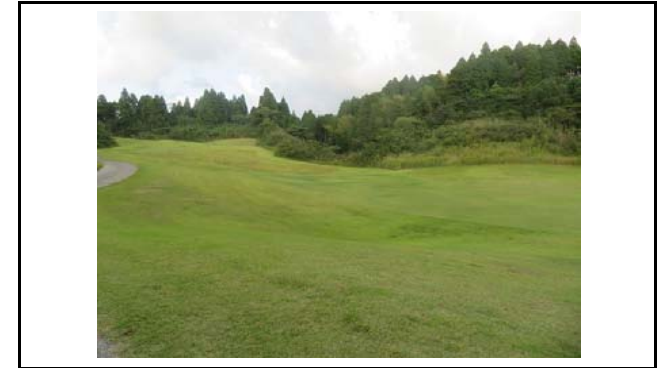
写真4 盛土側方境界部の状況(変状なし)

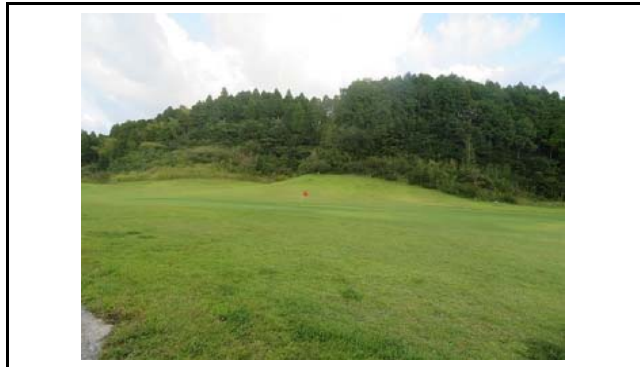
写真5 盛土側方境界部の状況(変状なし)

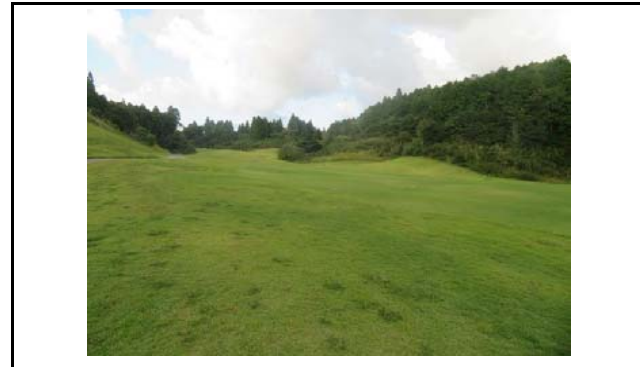
写真6 盛土側方境界部の状況(変状なし)

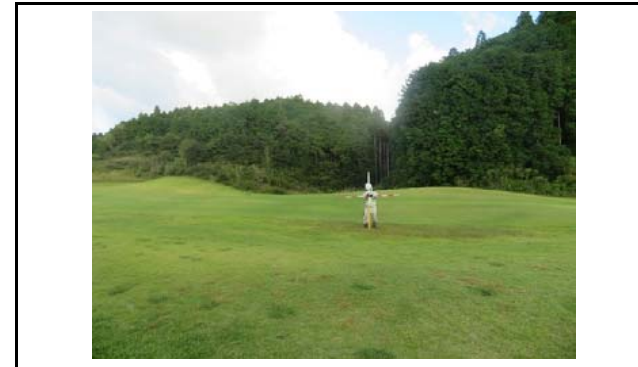
写真7 盛土内の状況(変状なし)

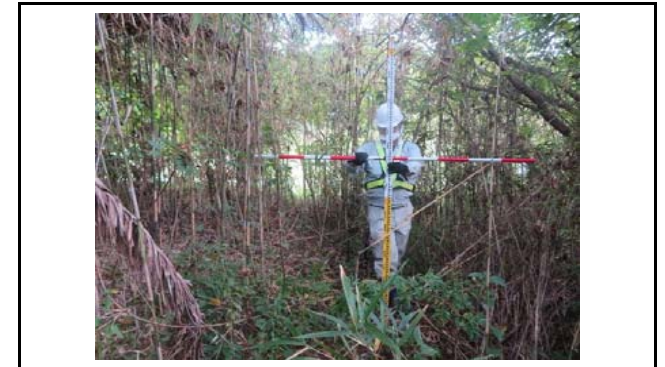
写真8 盛土末端部の状況(地山にすりつき)

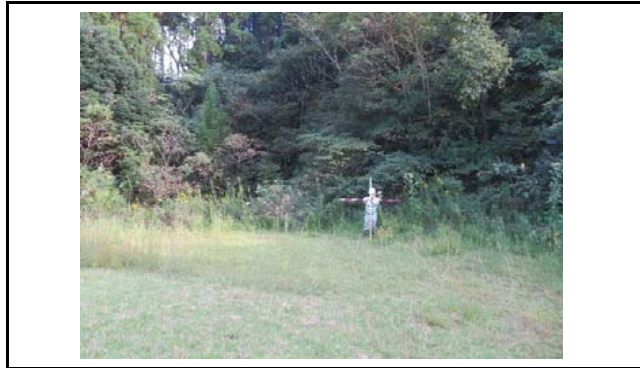
写真1 盛土頭部の状況(変状なし)

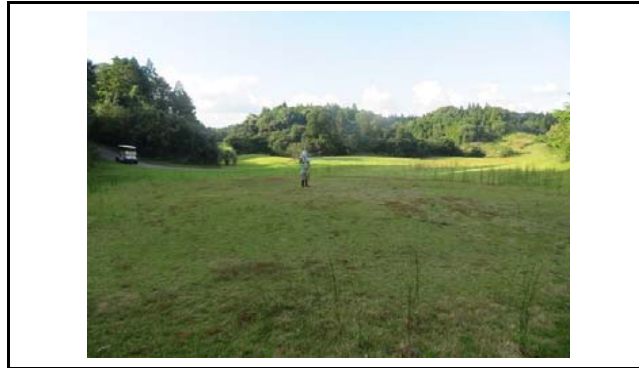
写真2 盛土内の状況(変状なし)

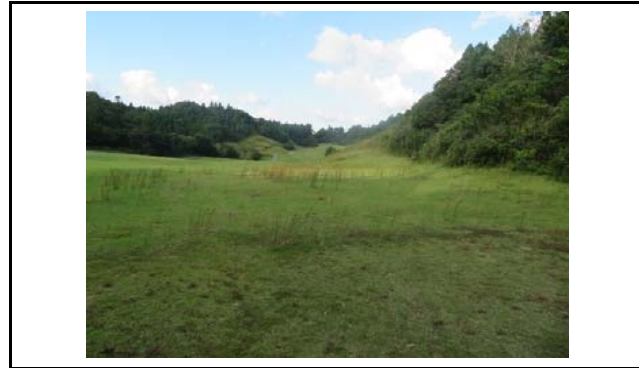
写真3 盛土側方境界部の状況(変状なし)

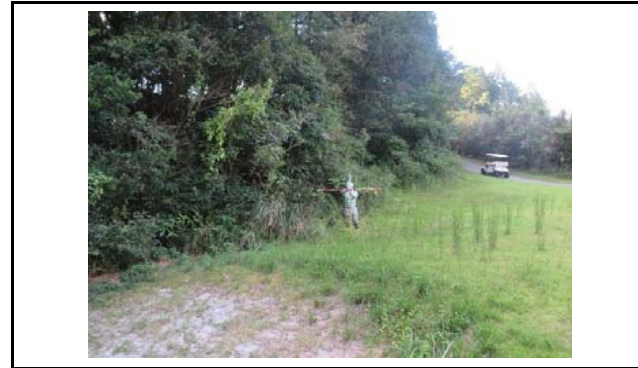
写真4 盛土側方境界部の状況(変状なし)

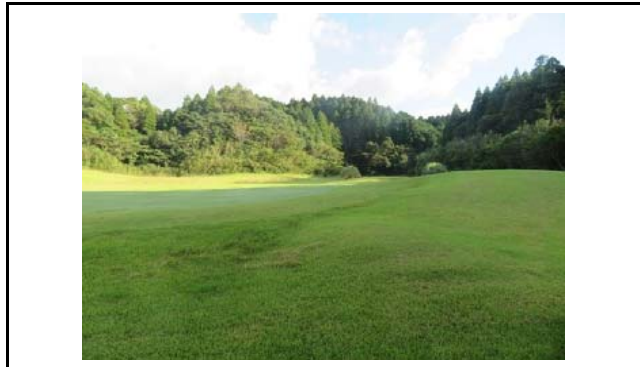
写真5 盛土内の状況(変状なし)

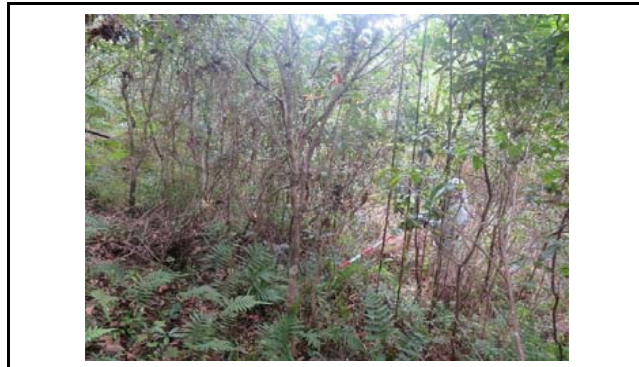
写真6 盛土のり面の状況(変状なし)

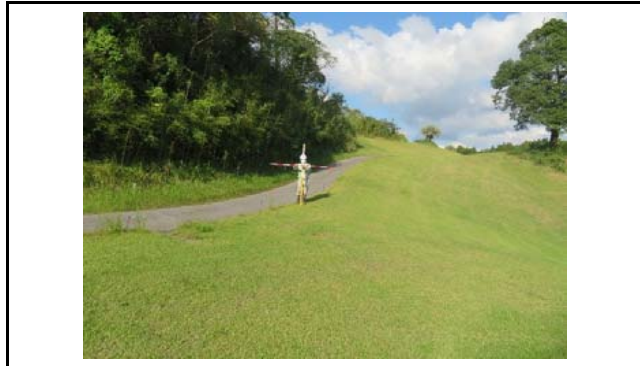
写真1 盛土頭部の状況(変状なし)

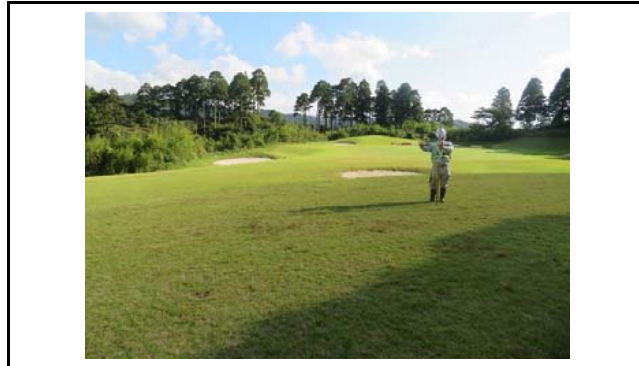
写真2 盛土側方境界部の状況(変状なし)

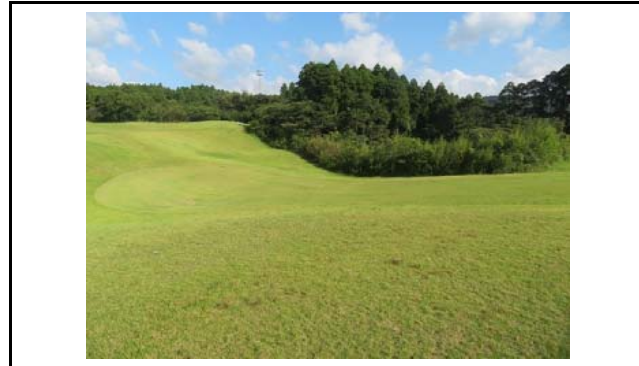
写真3 盛土内の状況(変状なし)

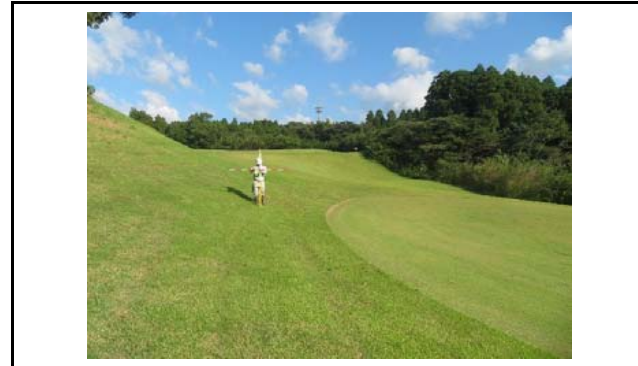
写真4 盛土側方境界部の状況(変状なし)

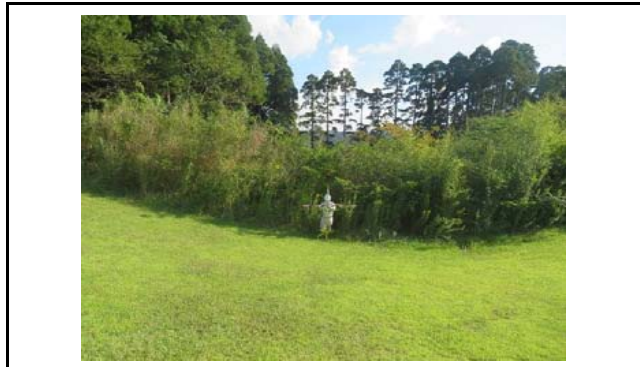
写真5 末端盛土のり面上端部(変状なし)

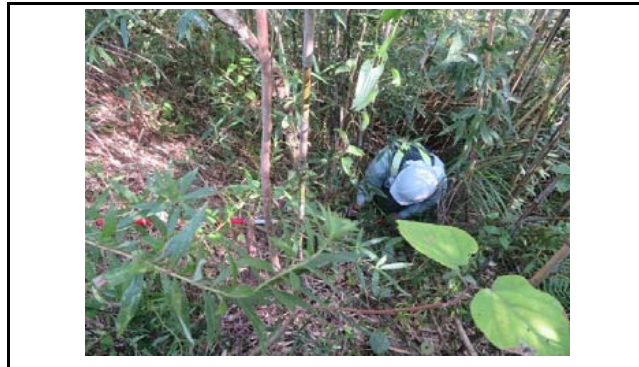
写真6 盛土のり面の状況(変状なし)

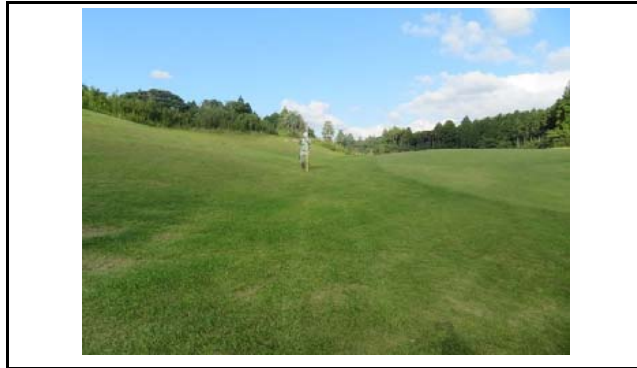
写真1 盛土頭部の状況(変状なし)

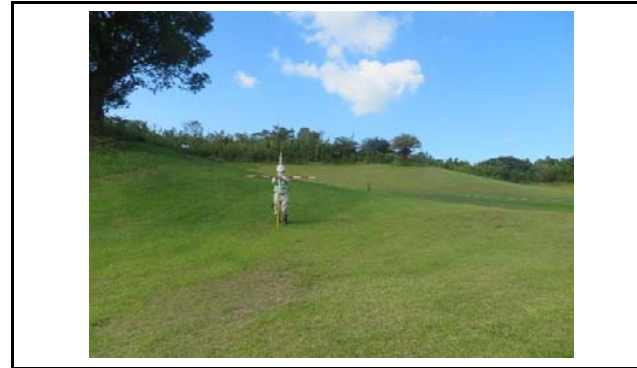
写真2 盛土側方境界部の状況(変状なし)

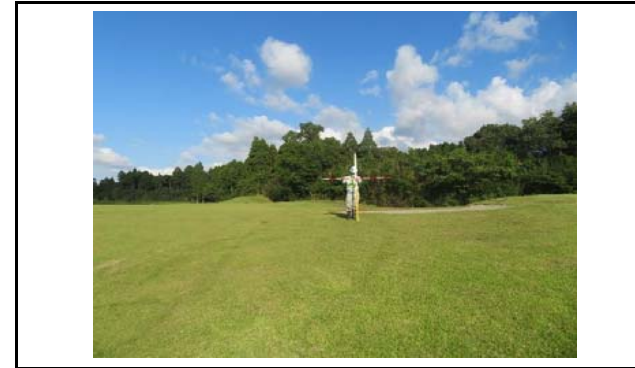
写真3 盛土側方境界部の状況(変状なし)

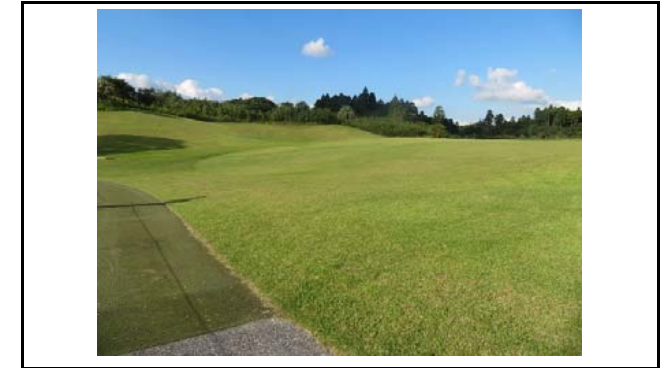
写真4 盛土内の状況(変状なし)

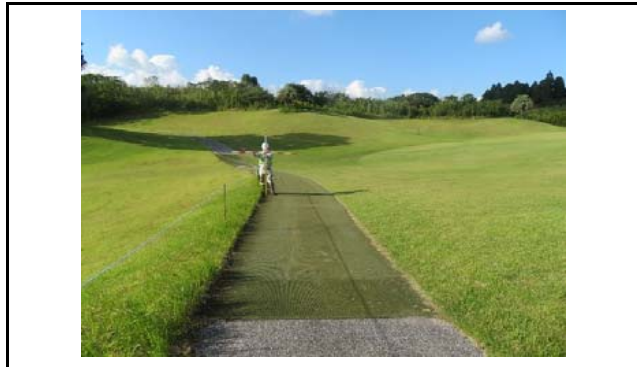
写真5 盛土内の状況(変状なし)

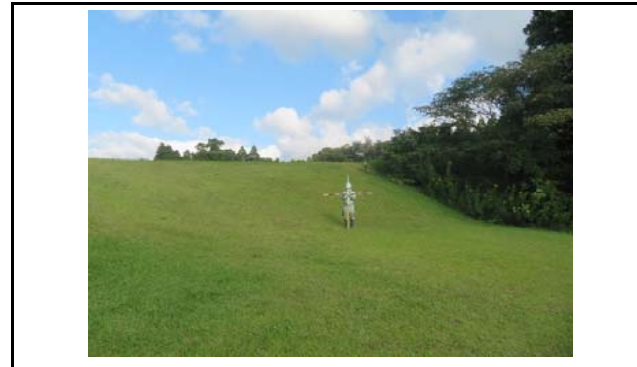
写真6 盛土末端部の状況(変状なし)

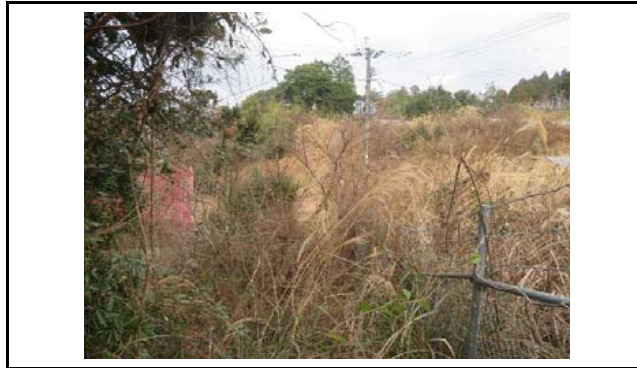
写真1 盛土頭部の状況(変状なし)

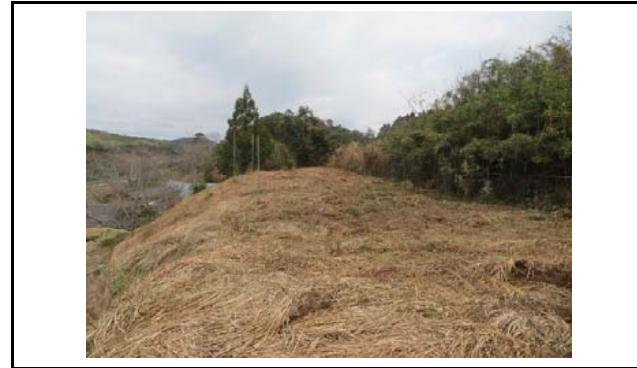
写真2 盛土頭部の状況(変状なし)

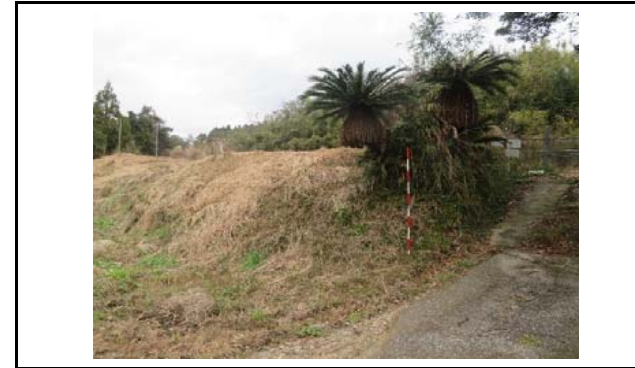
写真3 盛土側方境界部の状況(変状なし)

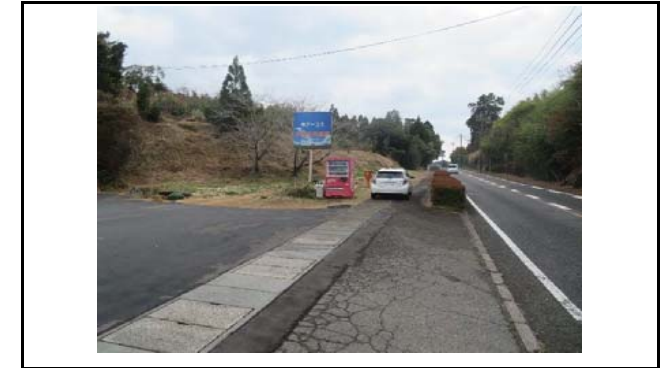
写真4 盛土末端部の状況(変状なし)

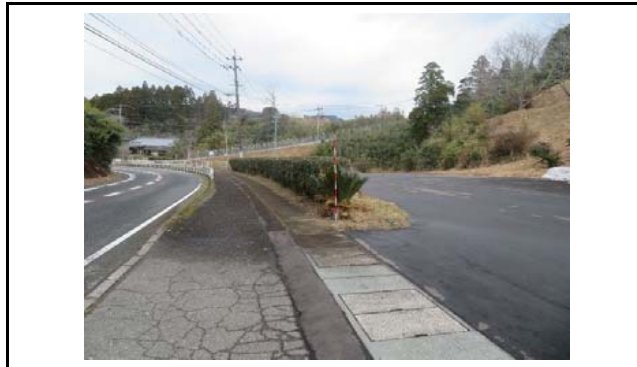
写真5 盛土末端部の状況(変状なし)

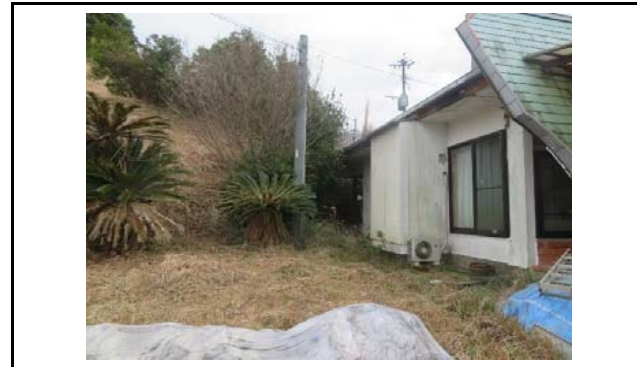
写真6 盛土側方境界部の状況(変状なし)

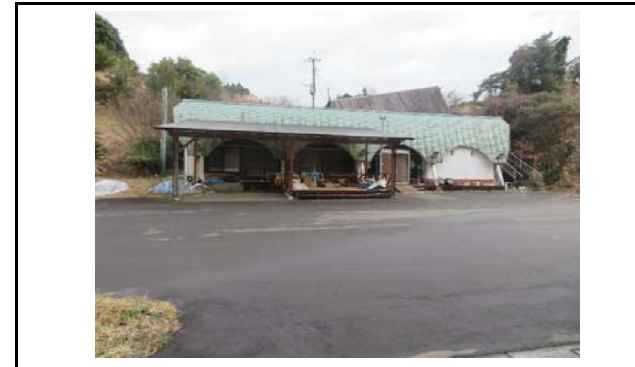
写真7 盛土内の状況(変状なし)

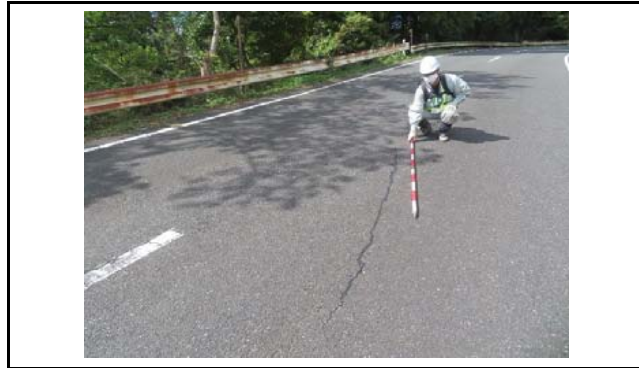
【総評】	・盛土全体に盛土の滑動を示唆する顕著な変状は見られなかったが、盛土側方境界部に位置する道路面にクラックと補修跡が確認された。補修後の新たな変状は発生していないため、進行性は低いものと推測されるが、当面は変状の進行性について経過観察を実施することが望ましい。	想定被害形態
		-
	優先度	A1

写真2 盛土側方境界部の路面クラックと補修跡

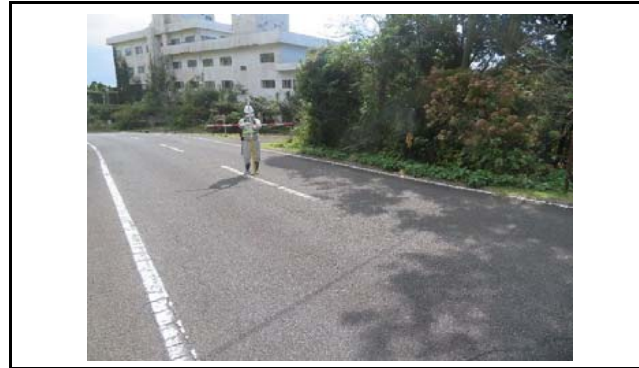
写真3 盛土側方境界部の状況(変状なし)

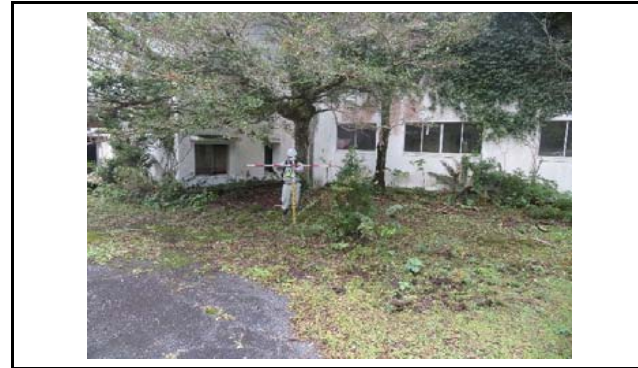
写真4 盛土側方境界部の状況(変状なし)

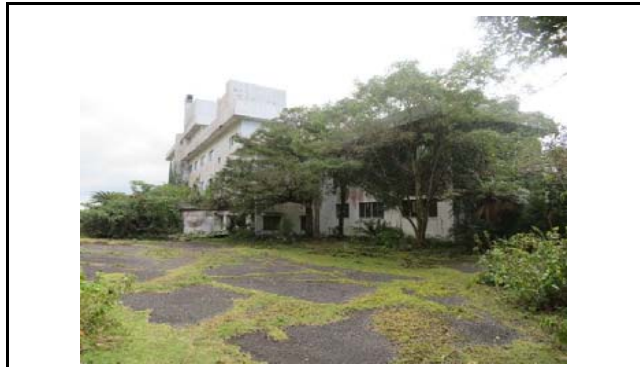
写真5 盛土内の状況(変状なし)

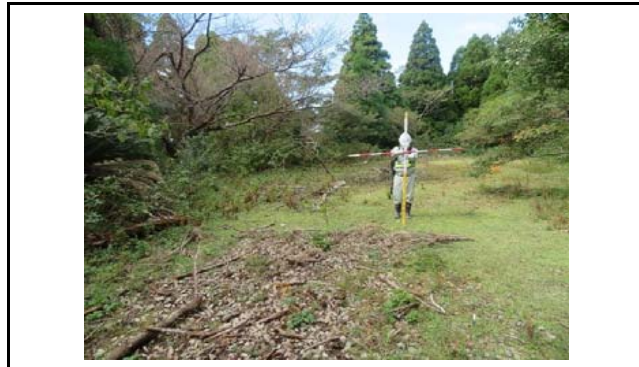
写真6 盛土内の状況(変状なし)

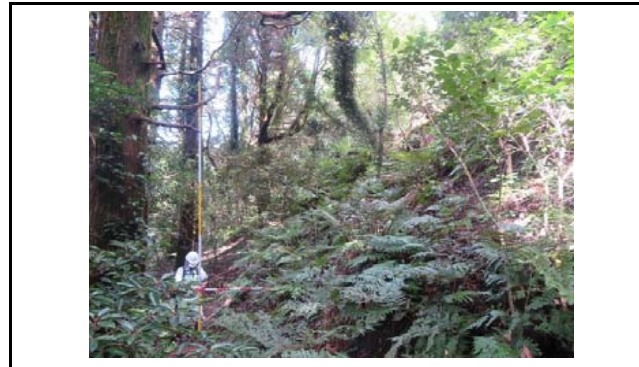
写真7 盛土のり面の状況(変状なし)

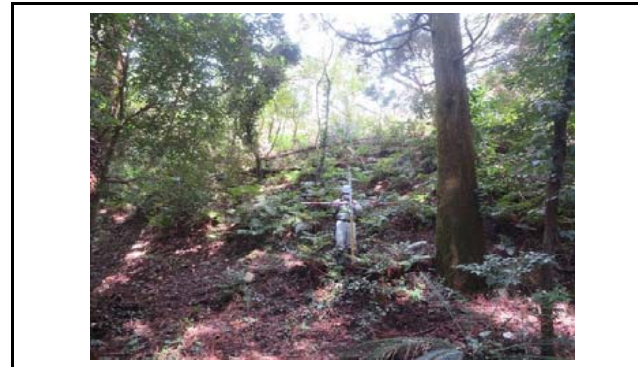
写真8 盛土のり面の状況(変状なし)

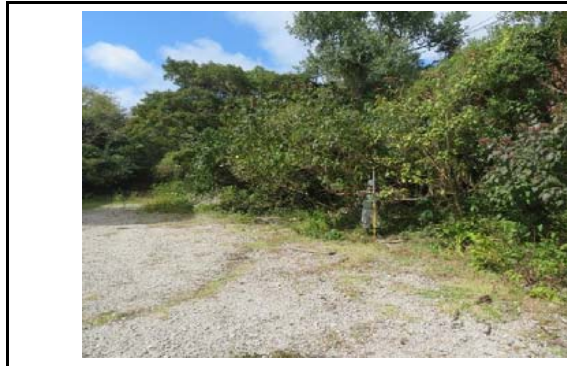
写真1 盛土頭部の状況(変状なし)

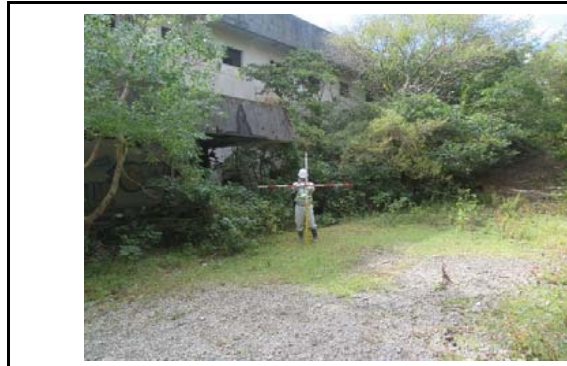
写真2 盛土側方境界部の状況(変状なし)

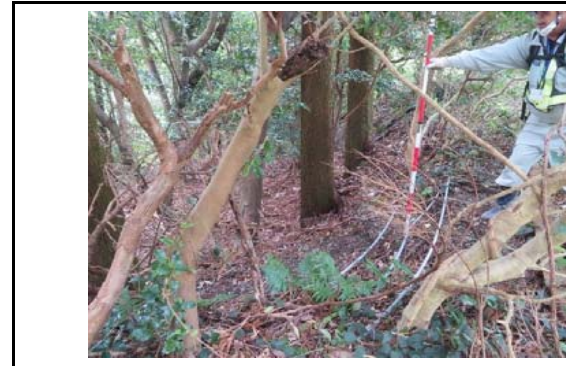
写真3 盛土側方境界部の状況(変状なし)

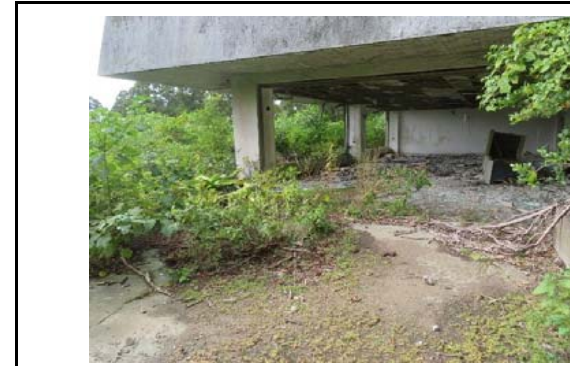
写真4 盛土内の状況(変状なし)

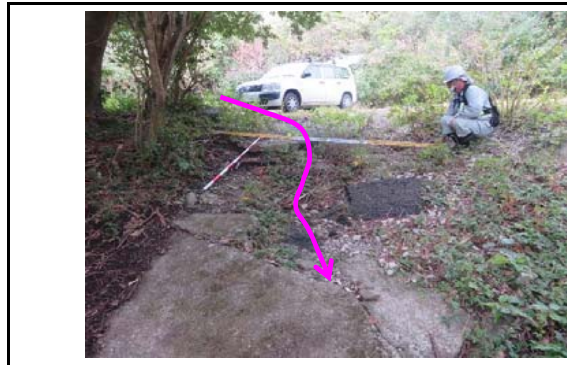
写真6 盛土内の状況
写真5からの雨水により浸食傾向

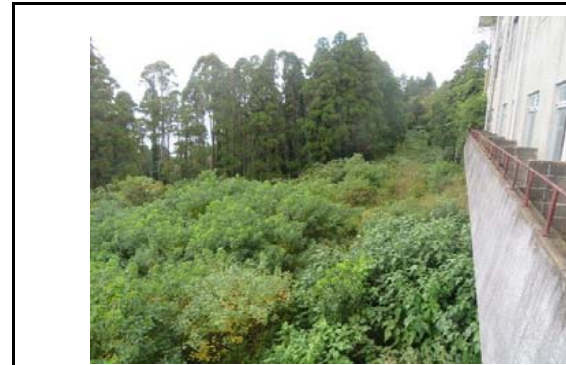
写真7 盛土内の状況(変状なし)

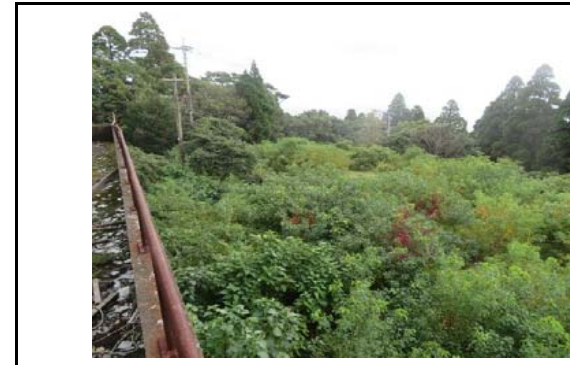
写真8 盛土内の状況(変状なし)

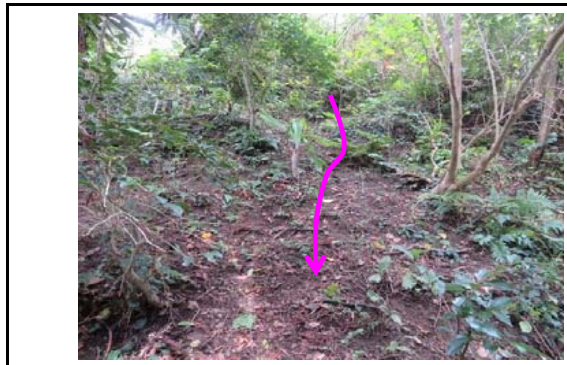
写真9 盛土のり面の肌落ち状況

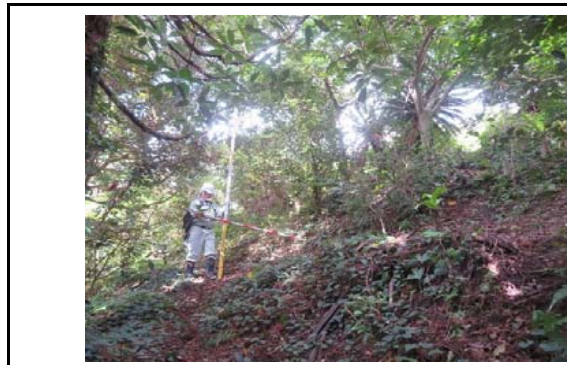
写真10 盛土のり面の状況(変状なし)

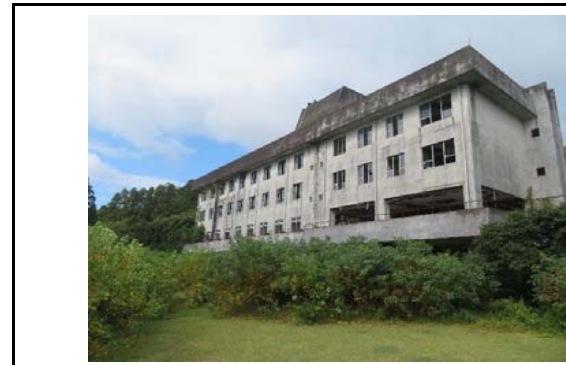
写真11 盛土内の状況(変状なし)

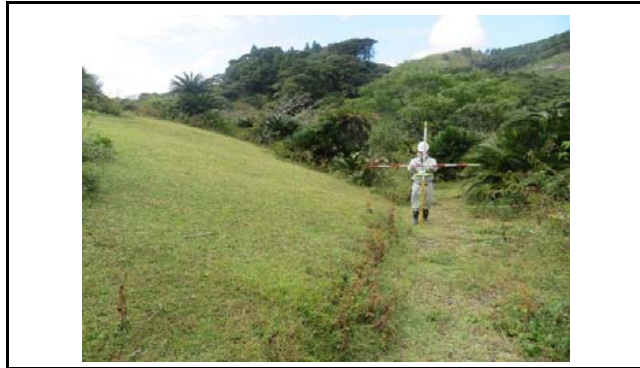
写真1 盛土頭部の状況(変状なし)

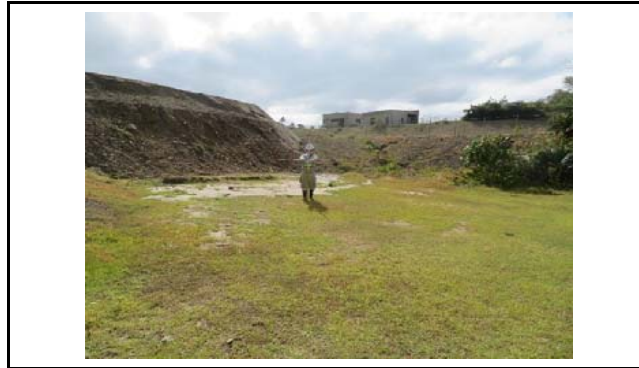
写真2 盛土頭部の状況(変状なし)

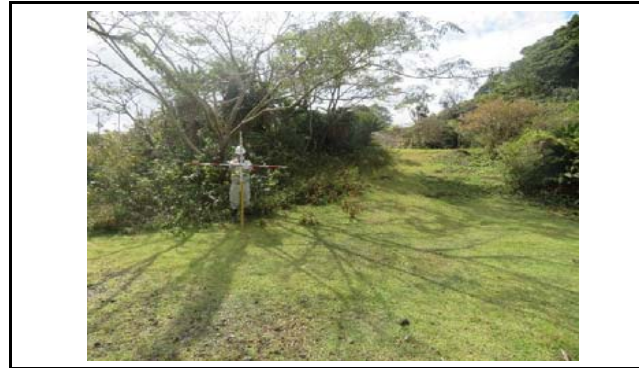
写真3 盛土頭部の状況(変状なし)

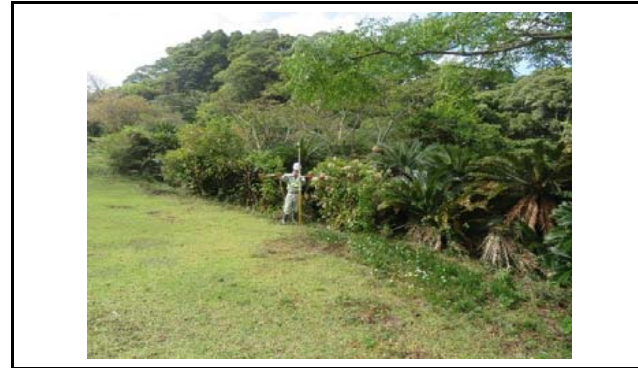
写真4 末端盛土のり面上端部(変状なし)

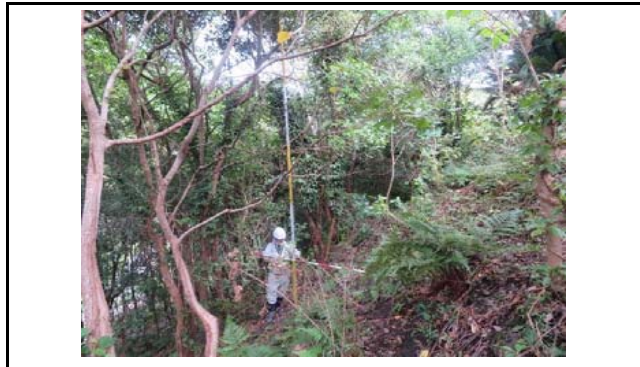
写真5 盛土のり面の状況(変状なし)

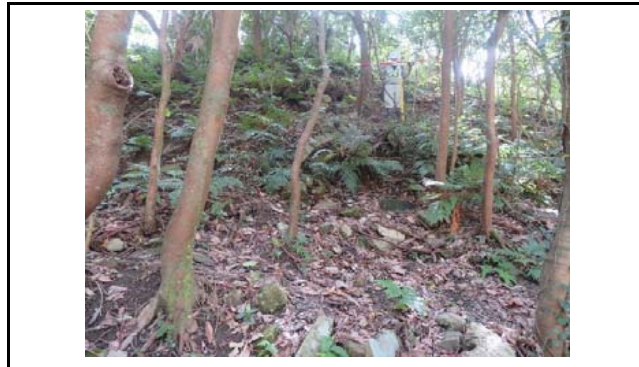
宅地概要 (第二次スクリーニング計画の作成)	
優先度評価項目	判定 (記事)
① 盛土および擁壁の形状と構造が標準的な形状と構造に該当	■ 非該当 □ 該当 (のり面の高さが5m以上、のり面勾配が30度以上のり面保護なし)
② 宅地地盤・擁壁・のり面の変状	■ 有 □ 無 (のり面の不陸、のり面が浸食傾向)
③ 地下水	□ 有 ■ 無 (-) □ 可能性有
④ 盛土の下の不安定な土層	□ 有 ■ 無 (-) □ 不明
⑤ 造成年代(基準年以前/後)	■ 以前 □ 後 (-)
⑥ 変動確率	■ 大 □ 小 (-)

写真6 盛土のり面の状況
のり面の表面は不陸が確認される

【総評】	・盛土全体に盛土の滑動を示唆する顕著な変状は見られなかったが、盛土のり面には不陸が確認されたほか、末端部には道路が出来ており、一部盛土が切土されている。切土面にはのり面保護はなされておらず、降雨により浸食傾向にある。現状では、盛土全体は比較的安定しているものと判断できるが、盛土のり面の浸食状況に着目し、経過観察を実施することが望ましい。	想定被害形態	-
		優先度	A1

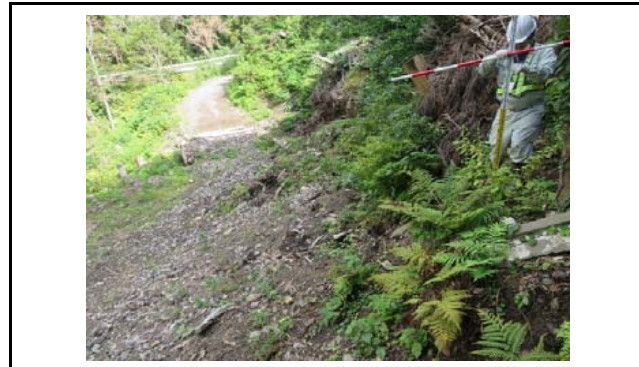
写真7 盛土末端部の状況
道路が通っており盛土末端部は切土されている

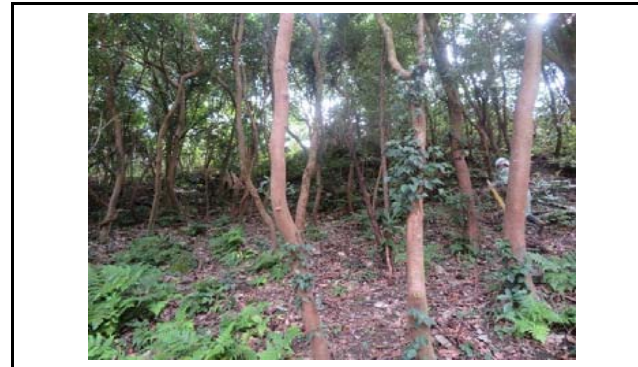
写真8 盛土のり面の状況

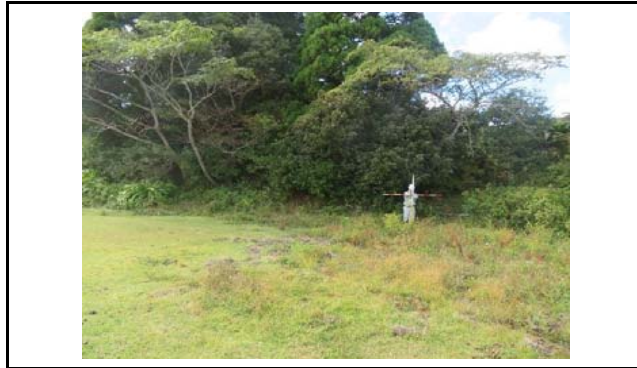
写真1 盛土頭部の状況(変状なし)

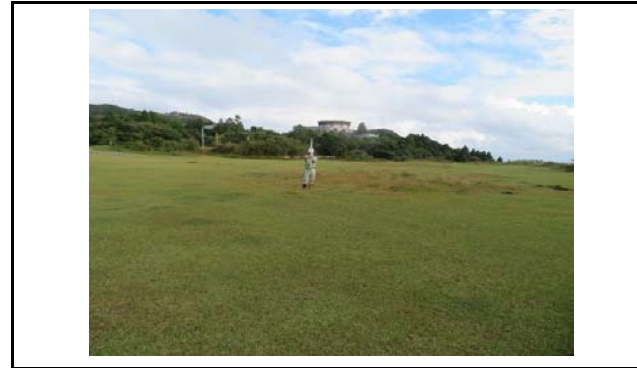
写真2 盛土内の状況(変状なし)

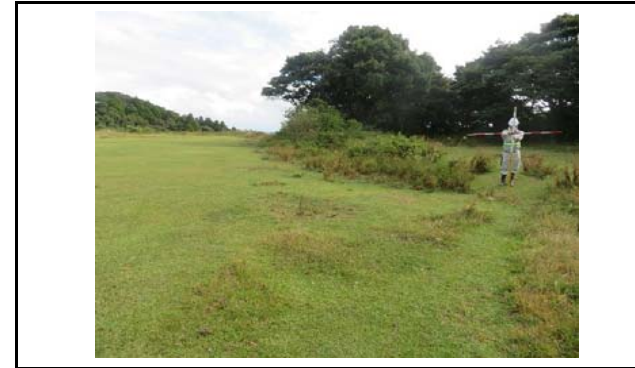
写真3 盛土側方境界部の状況(変状なし)

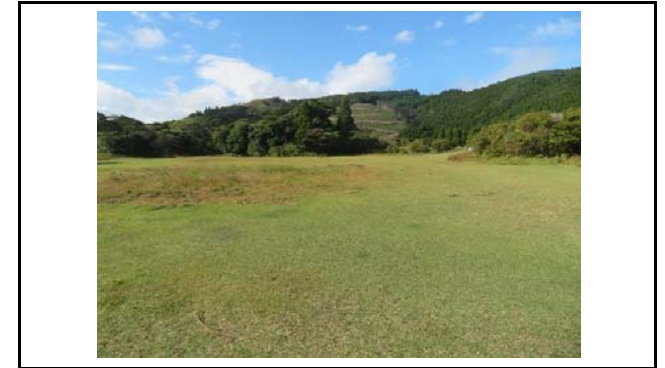
写真4 盛土内の状況(変状なし)

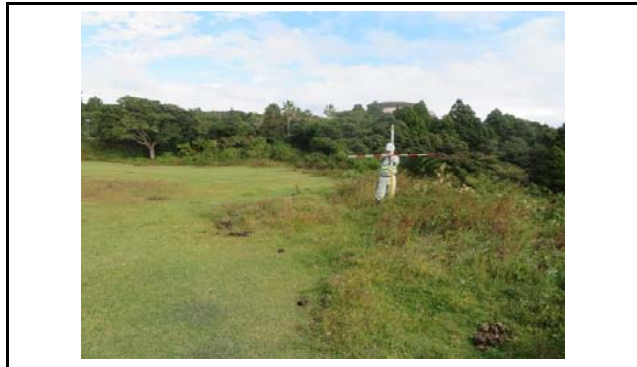
写真5 末端盛土のり面の上部(変状なし)

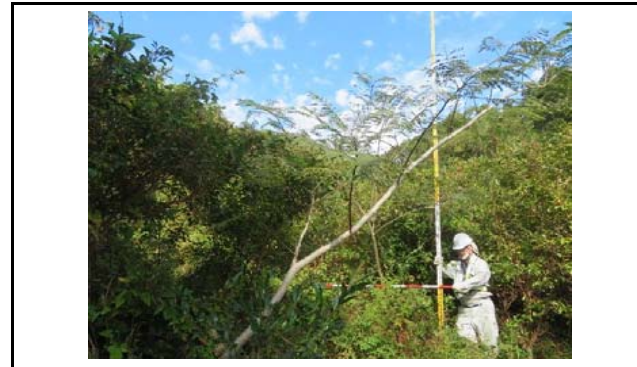
写真6 盛土のり面の状況(変状なし)

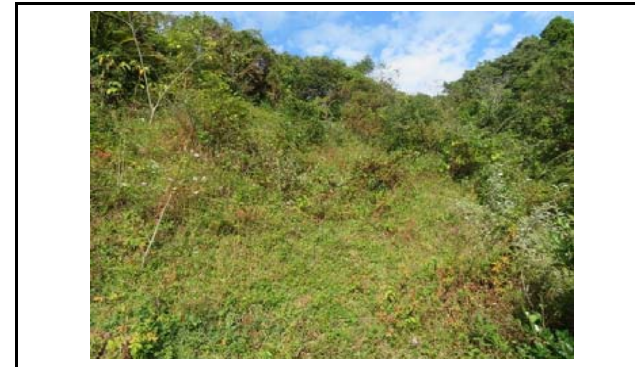
写真7 盛土のり面の状況(変状なし)

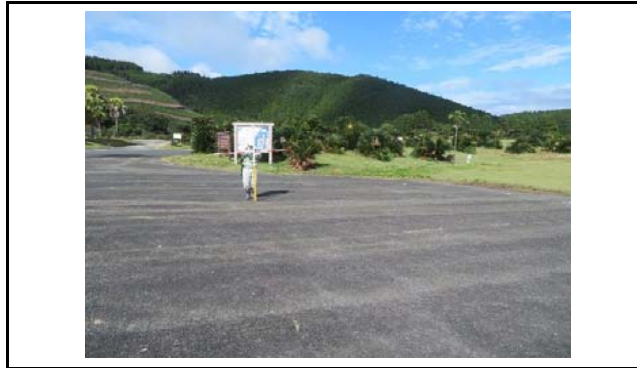
写真1 盛土頭部の状況(変状なし)

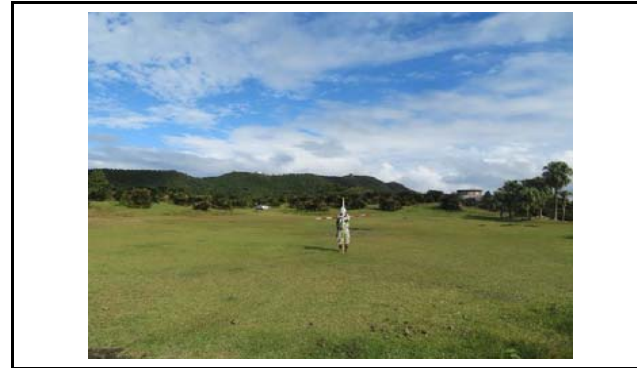
写真2 盛土内の状況(変状なし)

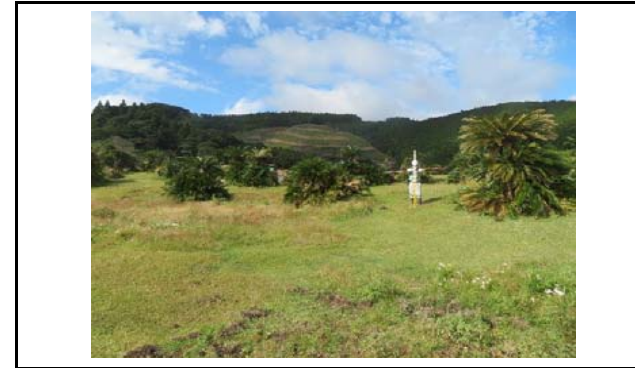
写真3 盛土側方境界部の状況(変状なし)

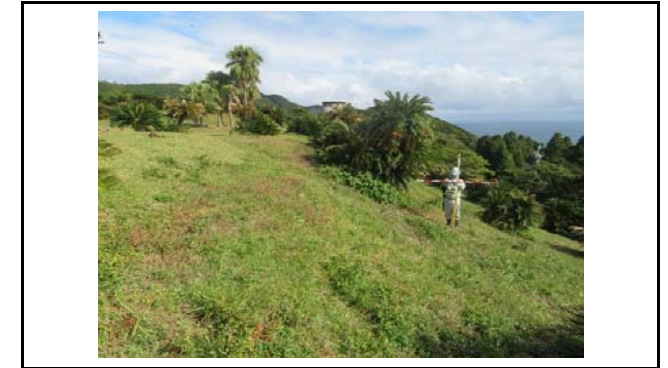
写真4 盛土側方境界部の状況(変状なし)

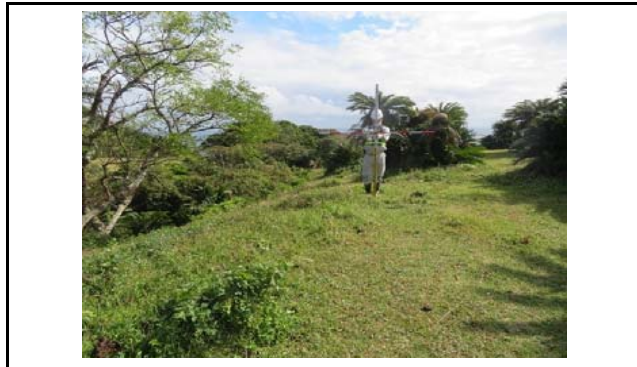
写真5 末端盛土のり面の上部(変状なし)
