宅地概要 (第一次スクリーニング結果)								
盛土番号	41	宅地名	串間-谷-41	造成(許可)年代	2003			
所在地住所	宮崎県串間市大字本城							
盛土形式	■ 人工造成地 (■ 谷埋め型 □ 腹付け型) □ 自然斜面							
盛土形状	盛土面積A	3,973 m ²	盛土幅W	45 m	盛土距離d	88 m	盛土天端幅L	56 m
	盛土高さH	6 m	盛土厚さD	10 m	原地盤勾配θ	3.8 °

宅地カルテ(第一次スクリーニング)

宅地カルテ(第二次スクリーニング計画の作成(1))

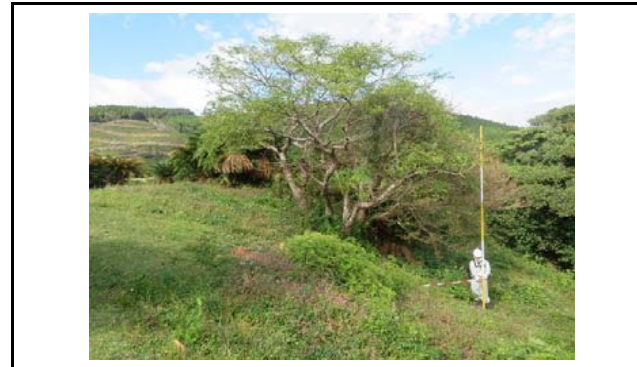
写真6 盛土のり面の状況(変状なし)

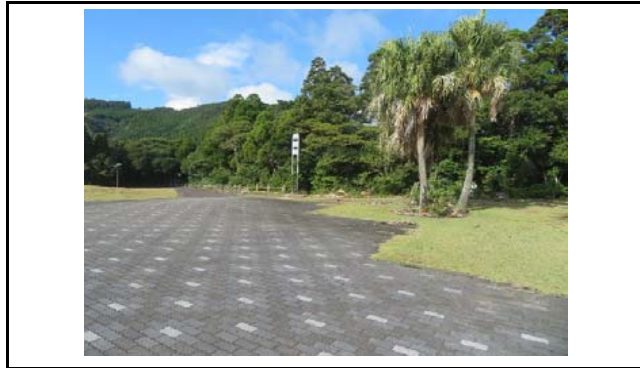
写真1 盛土頭部の状況(変状なし)

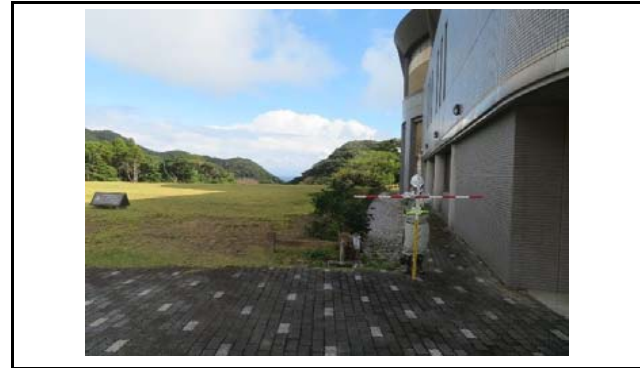
写真2 盛土側方境界部の状況(変状なし)

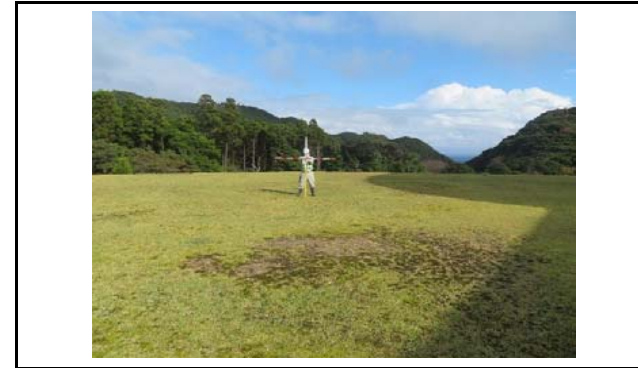
写真3 盛土内の状況(変状なし)

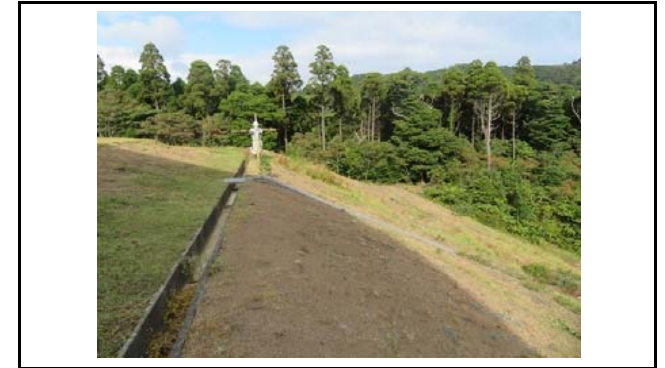
【総評】	・盛土の輪郭に顕著な変状はなく盛土全体は安定しているものと言えるが、盛土のり面にガリ浸食と排水末端部で洗堀が確認された。盛土のり面の植生工が乏しい状況(馬による食害と推測)であるために、降雨により浸食されたものと判断できる。今後植生の回復が見込めないようであれば、のり面の浸食が拡大することが懸念されるため、経過観察を行うことが望ましい。	想定被害形態
		変状が拡大すれば盛土のり面の崩壊
		優先度
		A4

写真4 末端盛土のり面上端部
植生工がなくなっており盛土が露出している

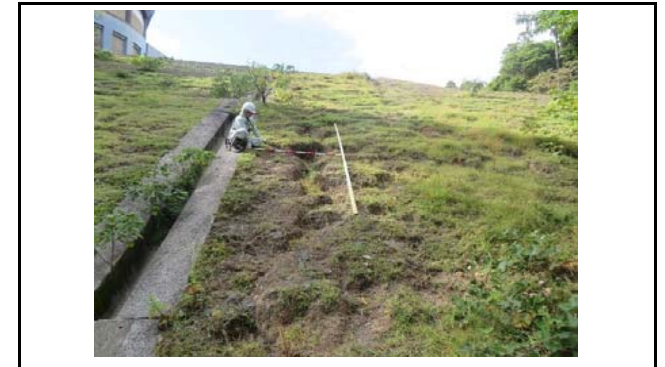
・擁壁背面の変状		<input type="checkbox"/> 有 <input checked="" type="checkbox"/> 無 ()			
				・擁壁の補修履歴		<input type="checkbox"/> 有 <input checked="" type="checkbox"/> 無 ()			
		盛土のり面		・ガリ侵食跡		<input checked="" type="checkbox"/> 有 <input type="checkbox"/> 無 (P7.8 のり面のガリ浸食)			
				・表面の不陸又は凹凸		<input type="checkbox"/> 有 <input checked="" type="checkbox"/> 無 ()			
				・亀裂		<input type="checkbox"/> 有 <input checked="" type="checkbox"/> 無 ()			
				・排水工の変状		<input checked="" type="checkbox"/> 有 <input type="checkbox"/> 無 (P10 のり面末端部の排水施設直下の洗堀)			
		その他		・災害痕跡		<input type="checkbox"/> 有 <input checked="" type="checkbox"/> 無 ()			
				・根曲がり		<input type="checkbox"/> 有 <input checked="" type="checkbox"/> 無 ()			
				・道路の変状		<input type="checkbox"/> 有 <input checked="" type="checkbox"/> 無 ()			
				・その他特記事項		- (※のり面の植生工が乏しい状況(馬によるものと推測))			
		③ 地下水		・盛土のり面からの湧水		<input type="checkbox"/> 有 <input type="checkbox"/> 可能性有 <input checked="" type="checkbox"/> 無 ()

写真8 盛土のり面のガリ浸食状況

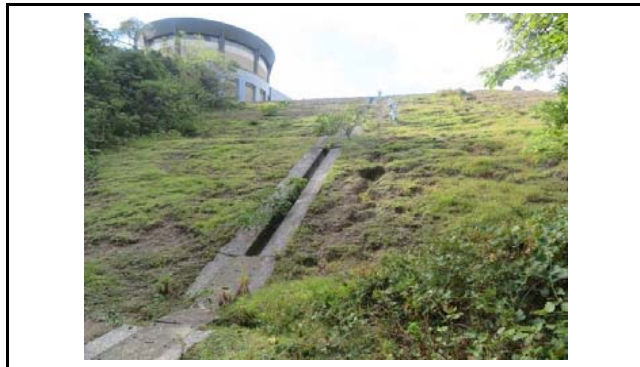
写真9 盛土のり面全景

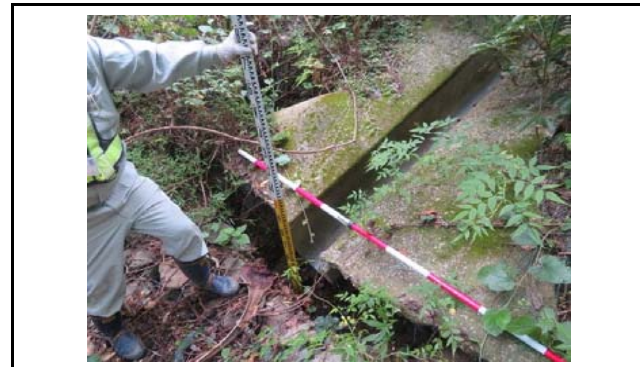
写真10 盛土のり面末端部の排水施設状況
排水直下の洗堀状況

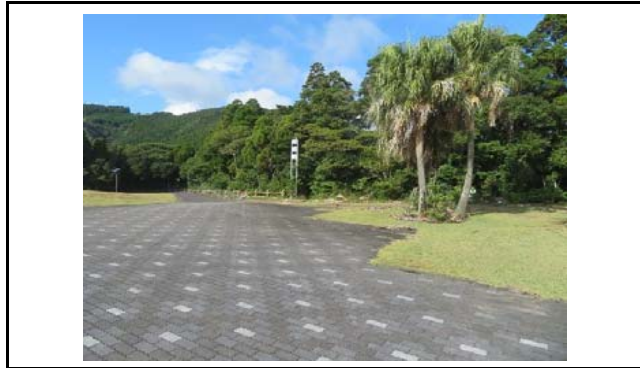
写真1 盛土頭部の状況(変状なし)

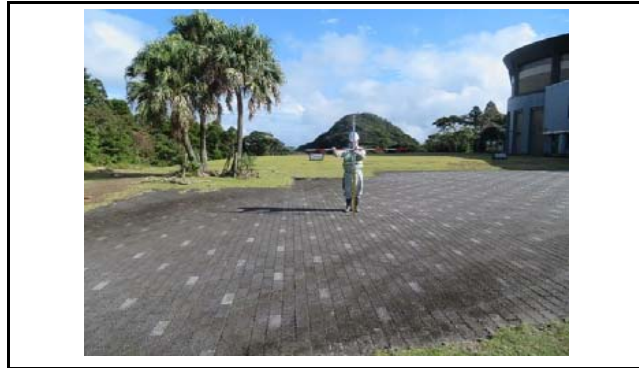
写真2 盛土内の状況(変状なし)

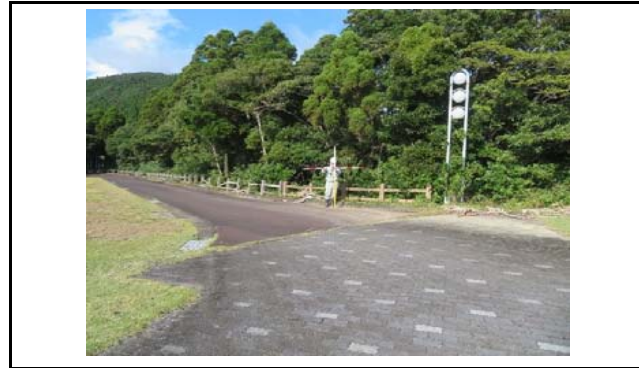
写真3 盛土側方境界部の状況(変状なし)

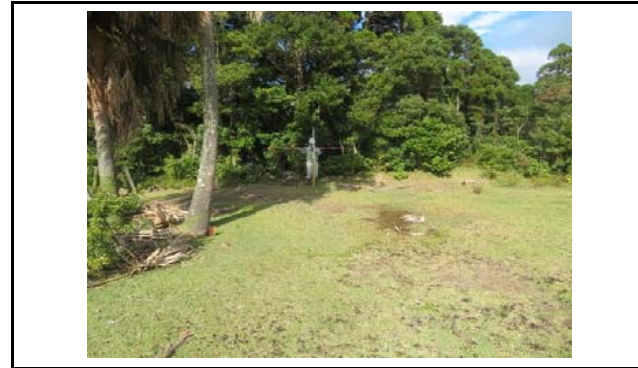
写真4 盛土側方境界部の状況(変状なし)

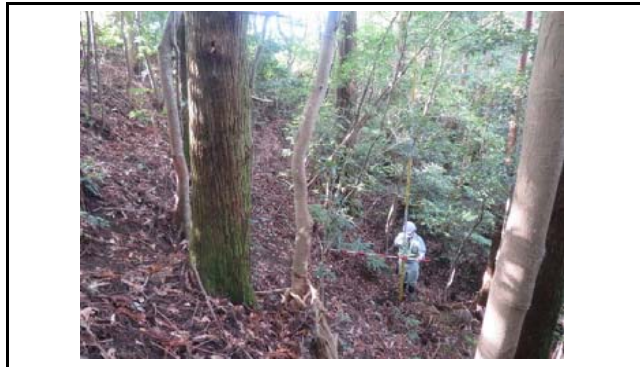
写真5 盛土のり面の状況(変状なし)
