大規模盛土造成地 宅地カルテ(概要・総評)

宅地概要 (第一次スクリーニング結果)						
盛土番号	1	宅地名	串間-谷-1	造成(許可)年代	1979~1991	
所在地住所	宮崎県串間市大字一氏					
盛土形式	■ 人工造成地 ( ■ 谷埋め型 □ 腹付け型) □ 自然斜面					
盛土形状	盛土面積A	4,430 m <sup>2</sup>	盛土幅W	100 m	盛土距離d	58 m
	盛土高さH	17 m	盛土厚さD	6 m	原地盤勾配θ	16.4 °

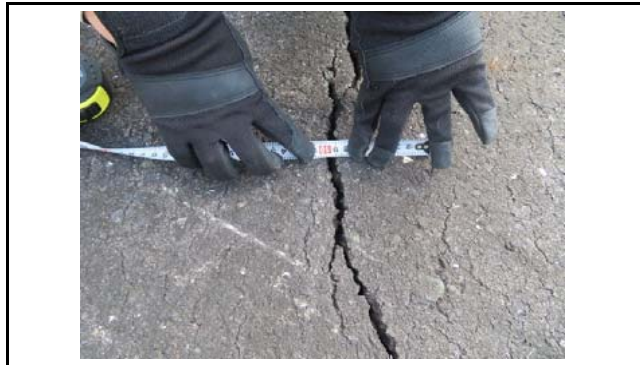
写真5 写真4の近景  
初期値:開口10mm

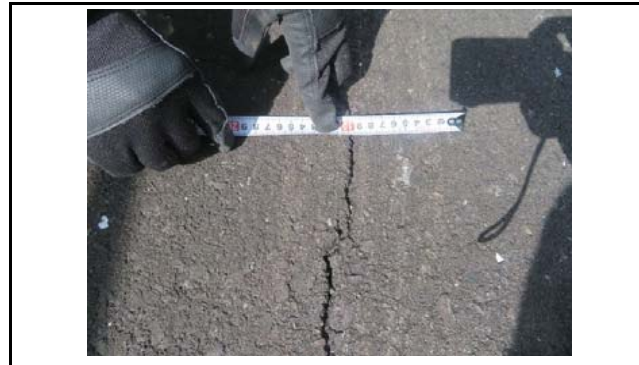
写真7 写真6の近景  
初期値:開口5mm

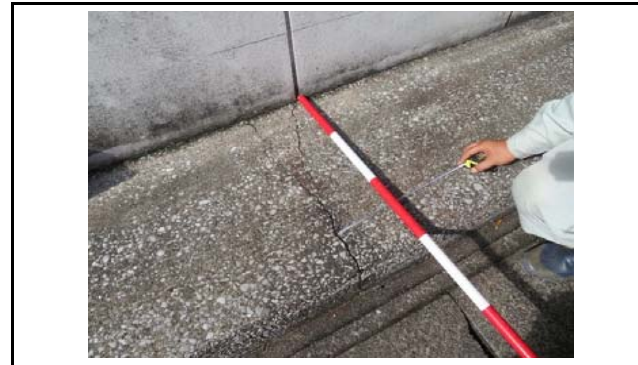
【総評】	・盛土の下方部の一部の宅盤で、コンクリートたたきのクラックや、盛土側への沈下によるコンクリートたたき・花壇の開口が確認されたほか、盛土末端擁壁の一部で開口クラックが確認された。各変状ともにスポット的な箇所での変状で、盛土滑動を示唆する連続性は見られないことから、緊急性は低いものと判断できる。当面は、変状箇所に着目し、変状の進行性について経過観察を実施することが望ましい。	想定被害形態	-
		優先度	A4

写真8 盛土側方境界部の状況  
コンクリートたきのクラック(初期値:開口5mm)
