宅地概要 (第一次スクリーニング結果)								
盛土番号	41	宅地名	串間-谷-41	造成(許可)年代	2003			
所在地住所	宮崎県串間市大字本城							
盛土形式	■ 人工造成地 (■ 谷埋め型 □ 腹付け型) □ 自然斜面							
盛土形状	盛土面積A	3,973 m ²	盛土幅W	45 m	盛土距離d	88 m	盛土天端幅L	56 m
	盛土高さH	6 m	盛土厚さD	10 m	原地盤勾配θ	3.8 °

宅地カルテ(第一次スクリーニング)

宅地カルテ(第二次スクリーニング計画の作成(1))

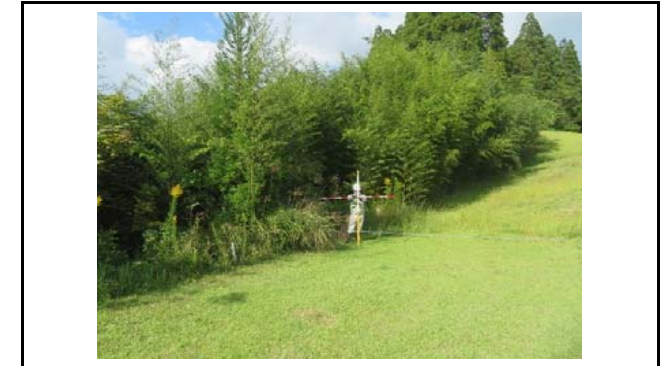
写真4 末端盛土のり面上端部の状況(変状なし)
