大規模盛土造成地 宅地カルテ(概要・総評)

宅地概要 (第一次スクリーニング結果)								
盛土番号	11-1	宅地名	串間-谷-11-1	造成(許可)年代	1993			
所在地住所	宮崎県串間市大字西方							
盛土形式	■ 人工造成地 ( ■ 谷埋め型 □ 腹付け型) □ 自然斜面							
盛土形状	盛土面積A	10,777 m <sup>2</sup>	盛土幅W	45 m	盛土距離d	241 m	盛土天端幅L	219 m
	盛土高さH	8 m	盛土厚さD	8 m	原地盤勾配θ	1.9 °

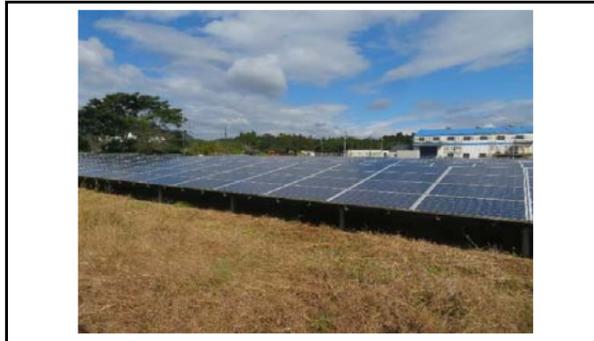
写真1 盛土頭部の状況(変状なし)

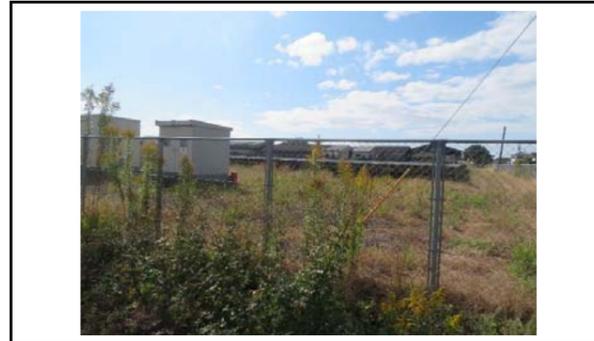
写真2 盛土側方境界部の状況(変状なし)

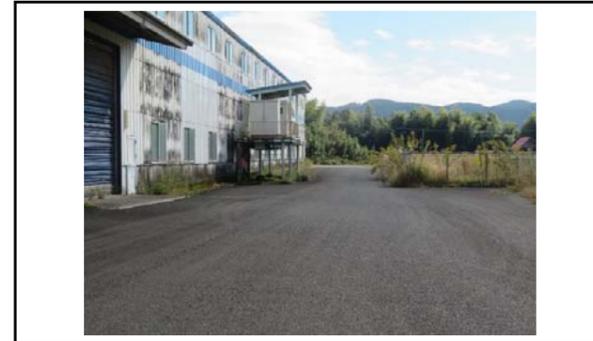
写真3 盛土側方境界部の状況(変状なし)

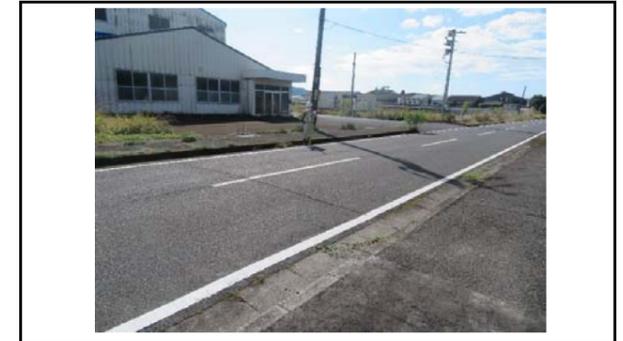
写真4 盛土側方境界部の状況(変状なし)

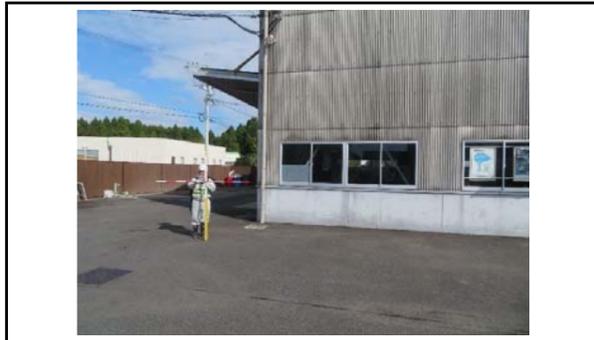
写真5 盛土側方境界部の状況(変状なし)

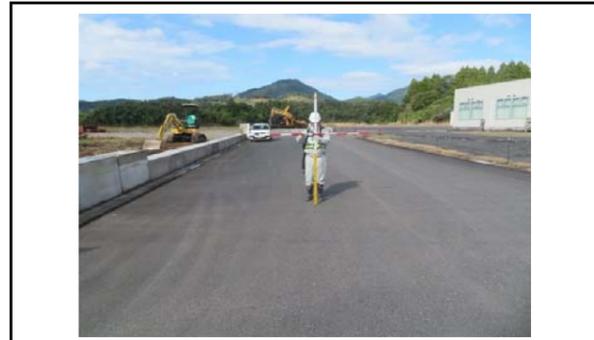
写真6 盛土側方境界部の状況(変状なし)

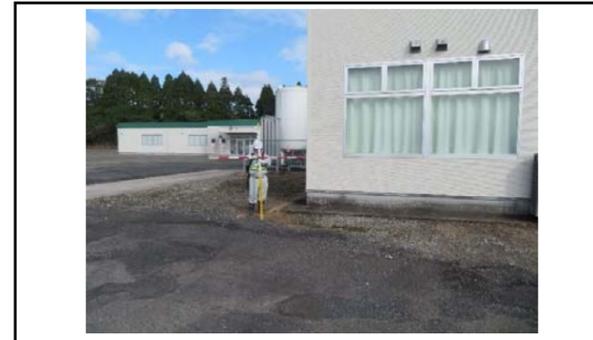
写真7 盛土側方境界部の状況(変状なし)

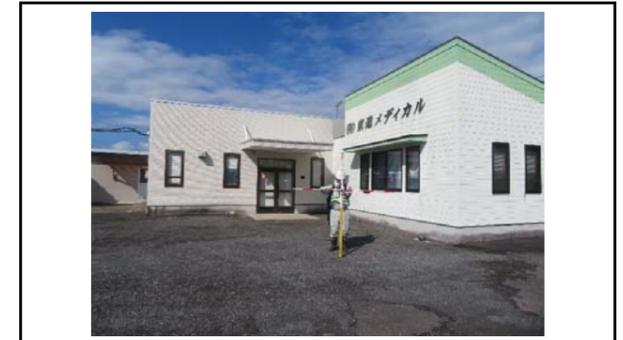
写真8 盛土側方境界部の状況(変状なし)

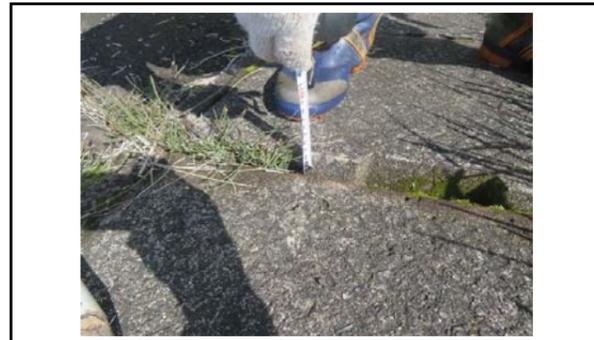
写真10 写真9の近景  
側溝の段差(初期値:20mm)

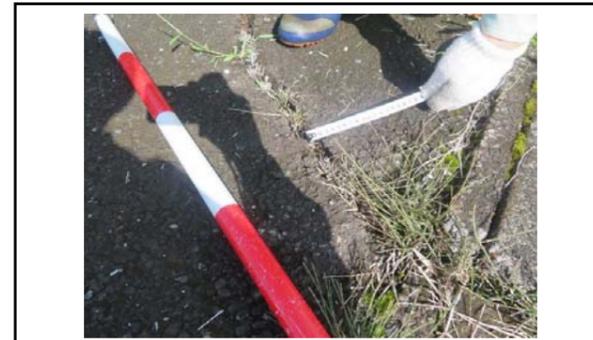
写真11 写真9の近景  
アスファルトの開口(初期値:20mm)

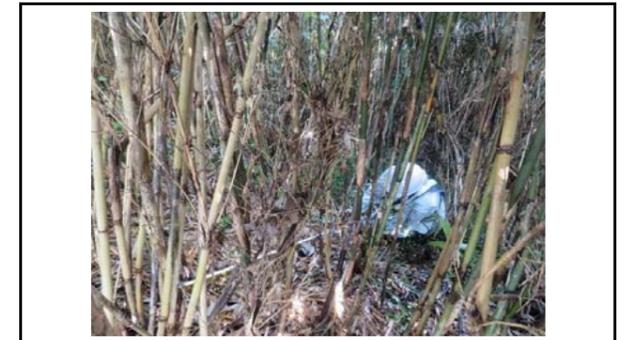
写真12 盛土のり面の状況(変状なし)

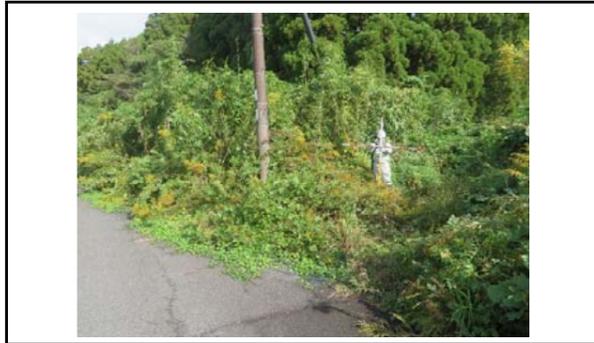
写真1 盛土頭部の状況(変状なし)

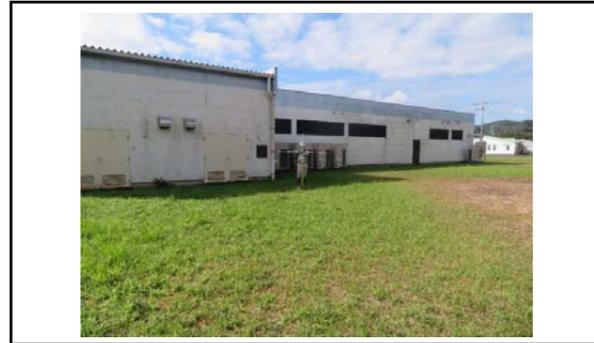
写真2 盛土側方境界部の状況(変状なし)

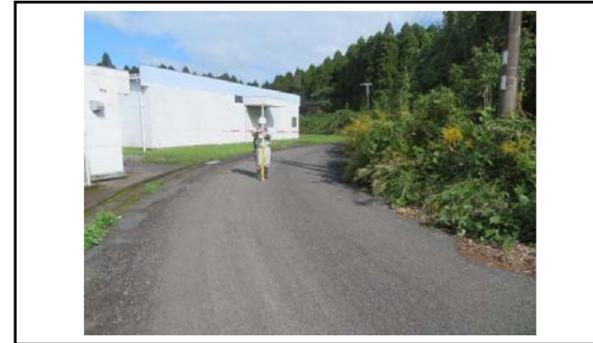
写真3 盛土側方境界部の状況(変状なし)

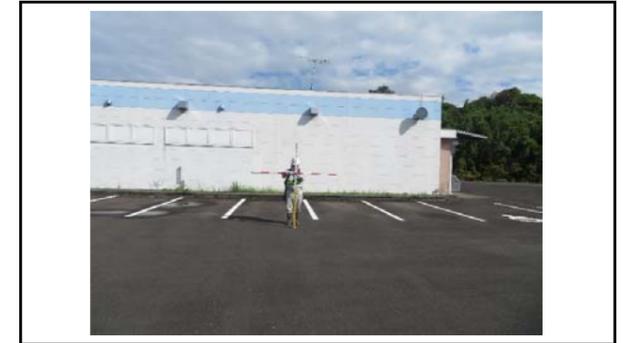
写真4 盛土側方境界部の状況(変状なし)

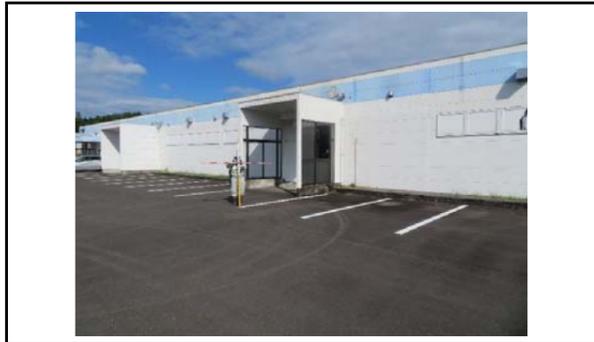
写真5 盛土側方境界部の状況(変状なし)

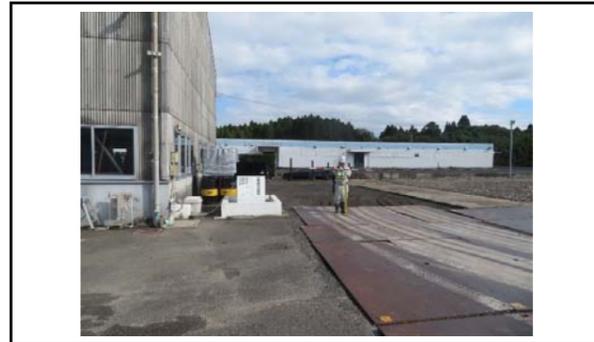
写真6 盛土側方境界部の状況(変状なし)

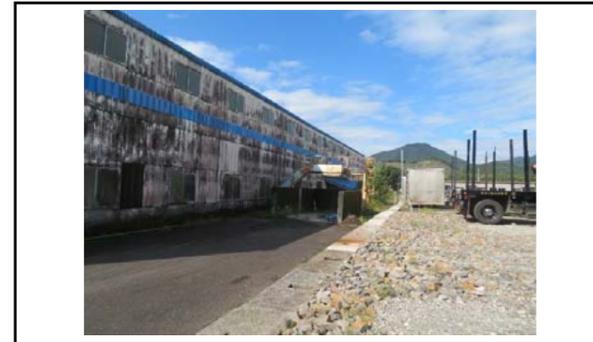
写真7 盛土末端部の状況(変状なし)

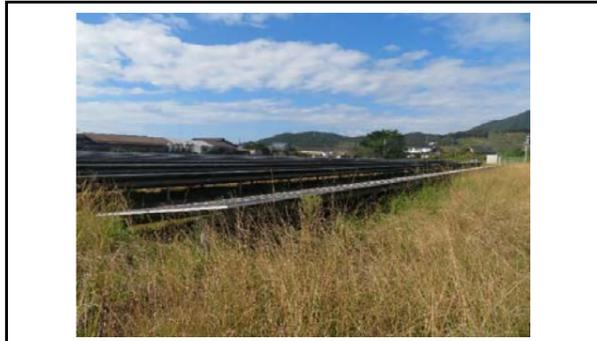
写真1 盛土頭部の状況(変状なし)

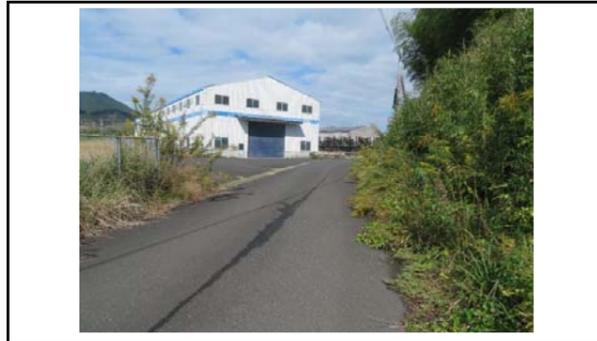
写真2 末端盛土のり面の上部(変状なし)

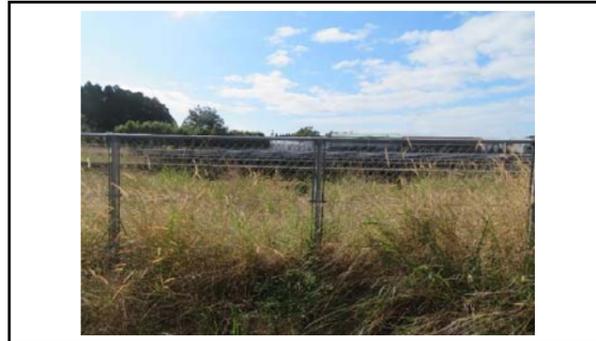
写真3 盛土頭部の状況(変状なし)

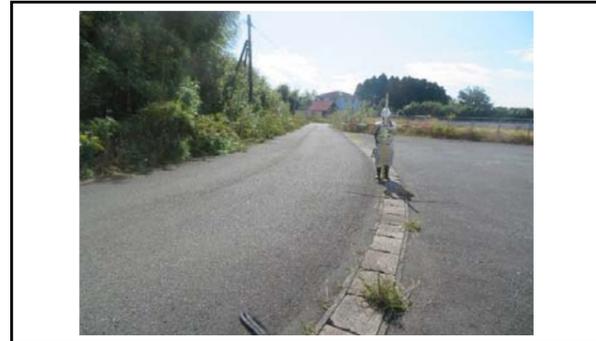
写真4 盛土頭部の状況(変状なし)

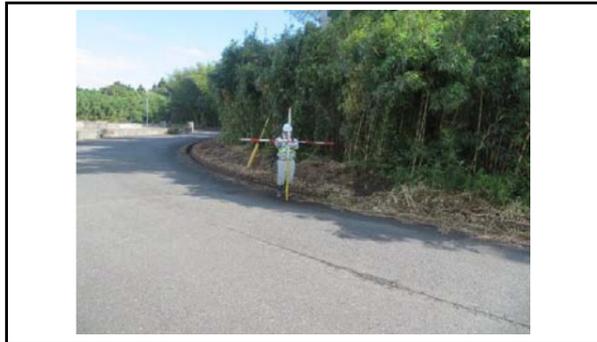
写真5 盛土側方境界部の状況(変状なし)

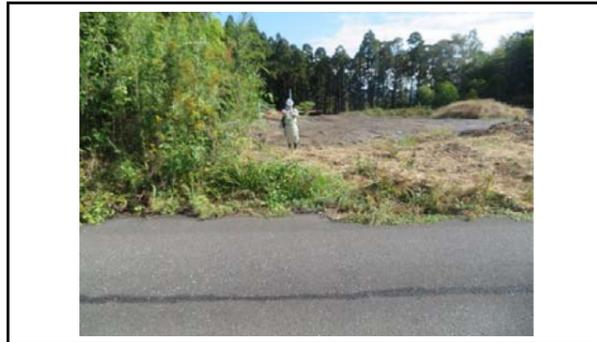
写真6 盛土側方境界部の状況(変状なし)

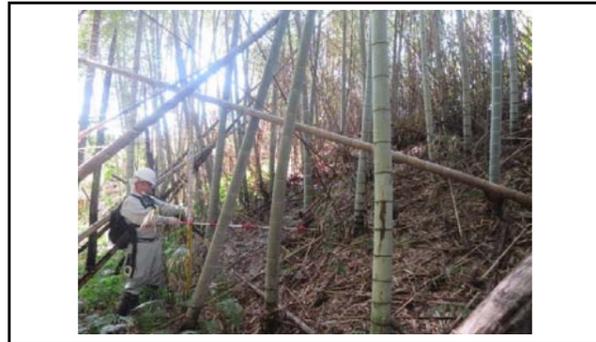
写真7 盛土のり面の状況(変状なし)

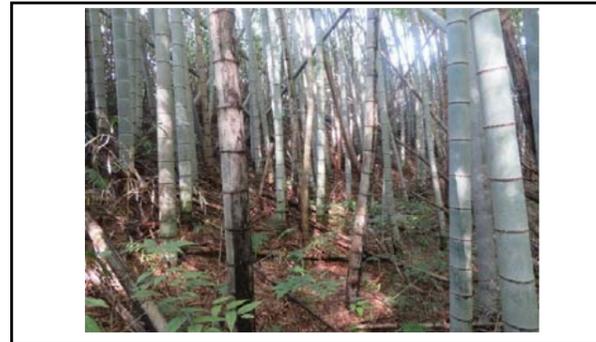
写真8 盛土のり面の状況(変状なし)

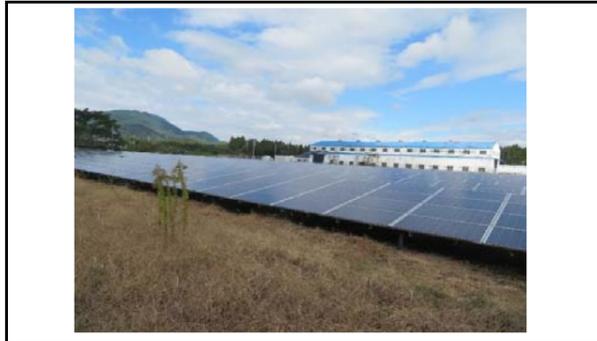
写真1 盛土頭部の状況(変状なし)

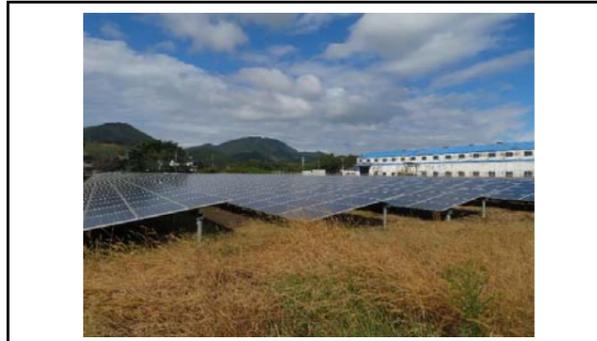
写真2 盛土側方境界部の状況(変状なし)

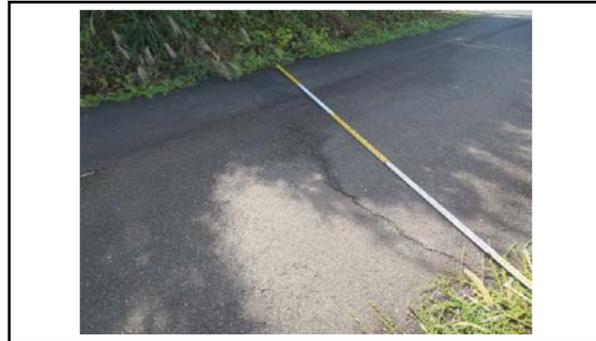
【総評】	・一部盛土側方部境界の道路でクラックが確認された。クラックは密着しており、段差もないことから緊急性は低いと判断できる。当該箇所周辺に盛土の滑動を示唆する連続性のある変状は見られないことから、現状では盛土は安定しているものと言える。路面変状箇所の進行性に着目し、当面は経過観察を実施することが望ましい。	想定被害形態	-
		優先度	A1

写真3 盛土側方境界部の路面クラック

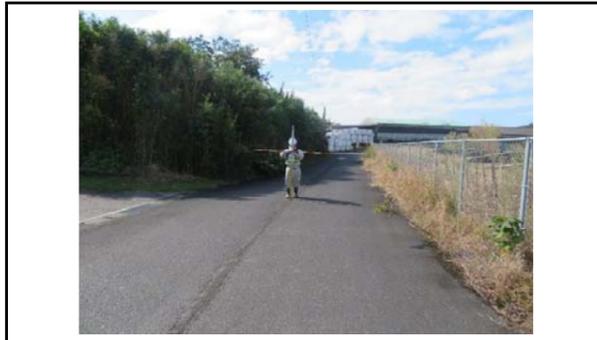
写真5 盛土側方境界部の状況(変状なし)

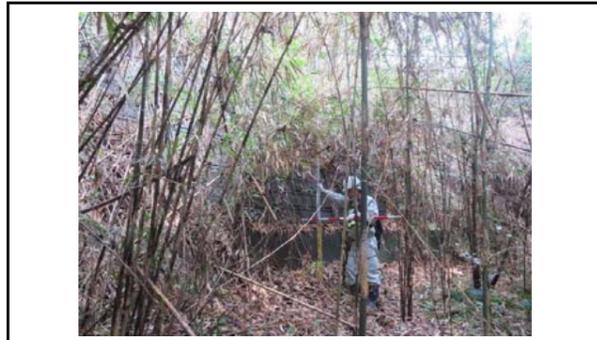
写真6 盛土末端部のブロック積擁壁の状況(変状なし)

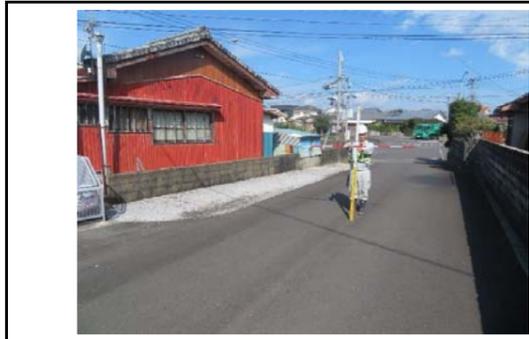
写真1 盛土頭部の状況(変状なし)

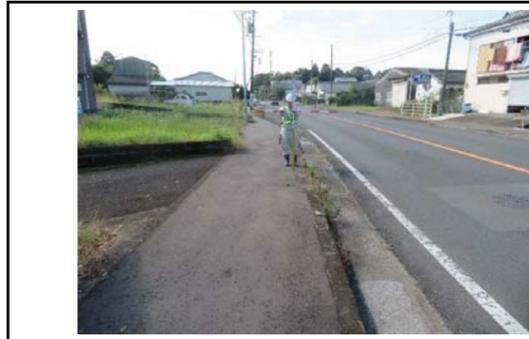
写真2 盛土側方境界部の状況(変状なし)

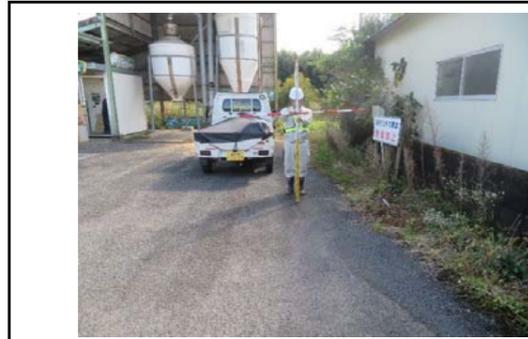
写真3 盛土側方境界部の状況(変状なし)

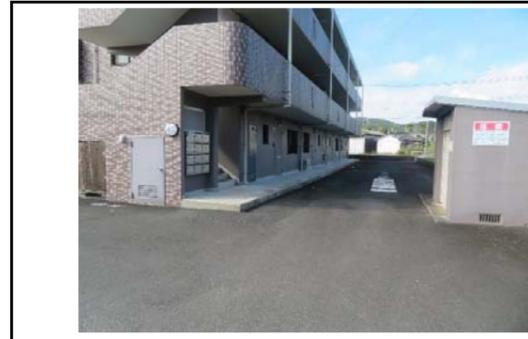
写真4 盛土内の状況(変状なし)

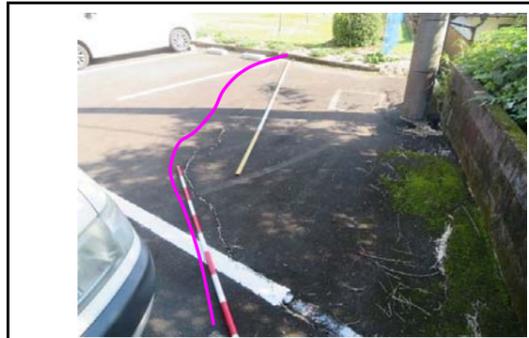
【総評】	・盛土内の宅地内の一部で、駐車場の亀裂や擁壁の孕み出し、空洞ブロックの補修跡が確認された。補修後の新たな変状や、亀裂箇所の段差等が見られないことから、現状では緊急性の高いものではないと判断される。但し、今後の変状の進行拡大によっては、駐車場の変状箇所からの崩壊または滑り、宅地背後の擁壁の倒壊が懸念される。当面は、変状箇所の進行状況について経過観察を実施することが望ましい。	想定被害形態
		駐車場の崩壊または滑り擁壁の倒壊
		優先度
		A1

写真6 宅地内の駐車場に発生した弧状のクラック

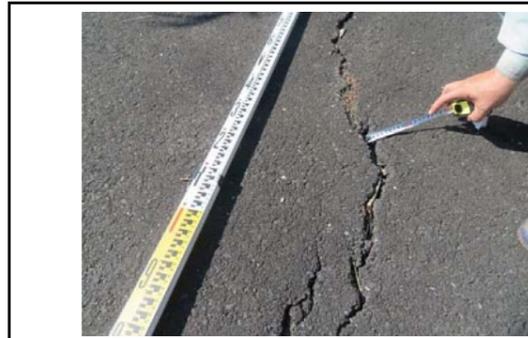
写真7 写真6の近景(初期値:開口20mm)

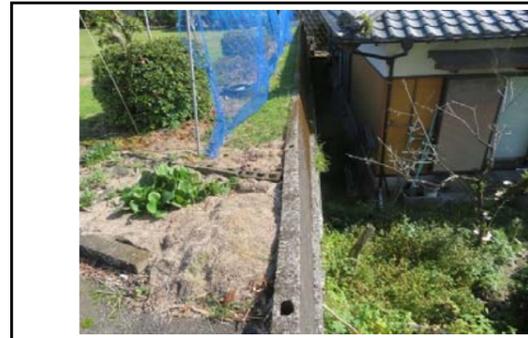
写真8 宅地背後のコンクリート擁壁の孕み出し状況

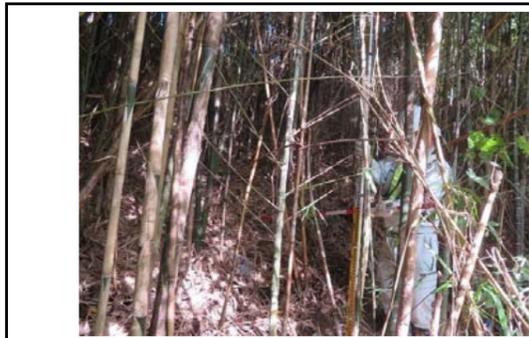
写真9 盛土のり面の状況(変状なし)

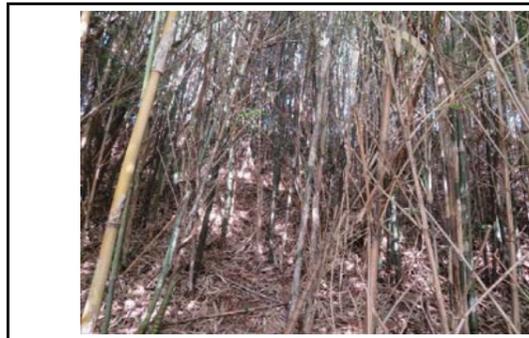
写真10 盛土のり面の状況(変状なし)

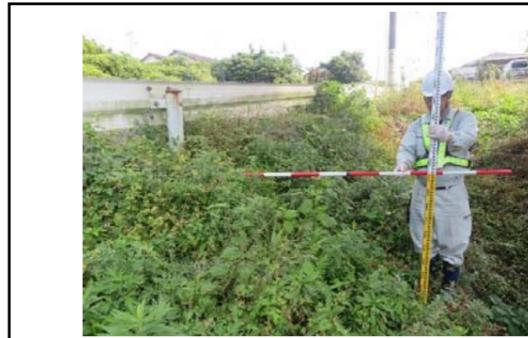
写真11 盛土のり面の状況(変状なし)

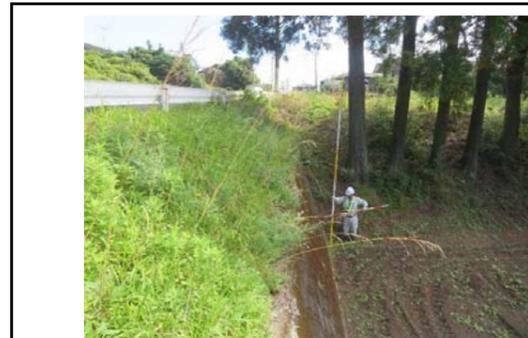
写真12 末端盛土のり面のブロック積擁壁の状況(変状なし)

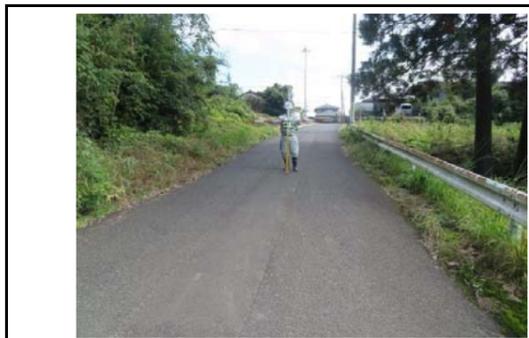
写真13 盛土のり面末端付近の道路状況(変状なし)

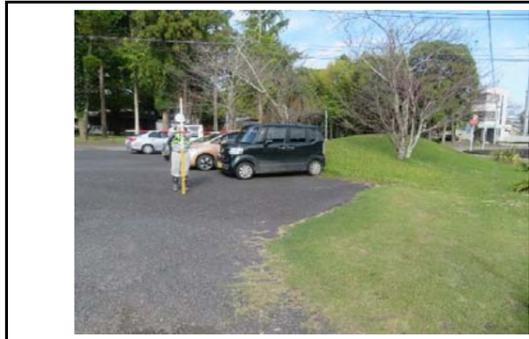
写真1 盛土頭部の状況(変状なし)

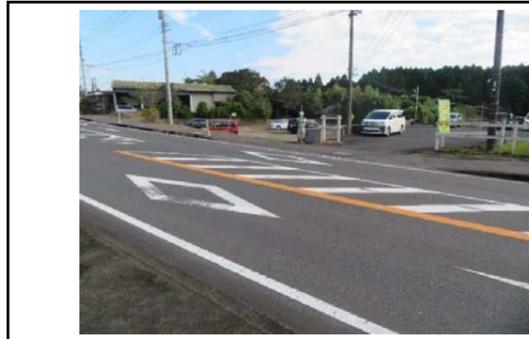
写真2 盛土側方境界部の状況(変状なし)

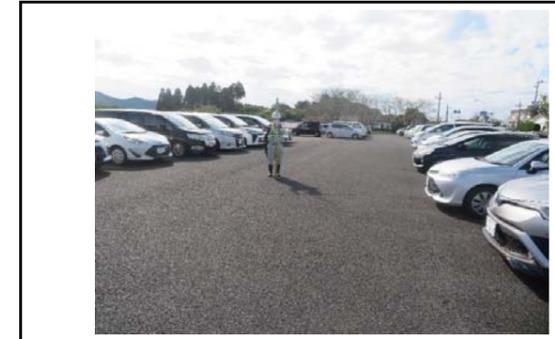
写真3 盛土側方境界部の状況(変状なし)

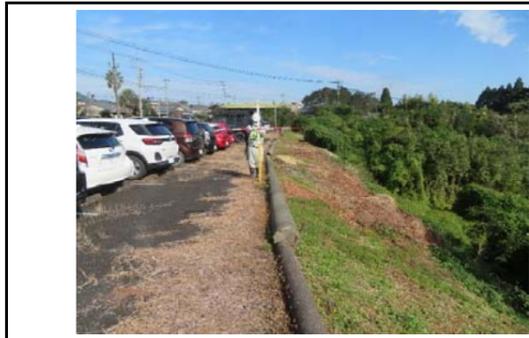
写真4 盛土内の状況(変状なし)

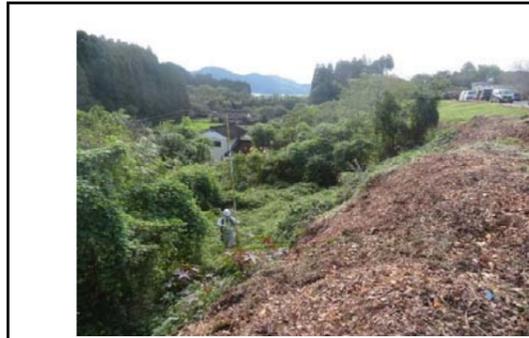
写真5 末端盛土のり面の上部(変状なし)

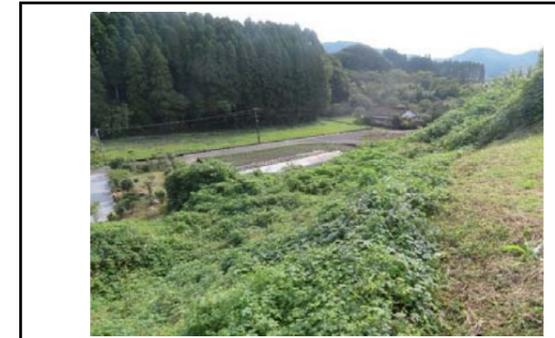
写真7 盛土頭部の状況(変状なし)

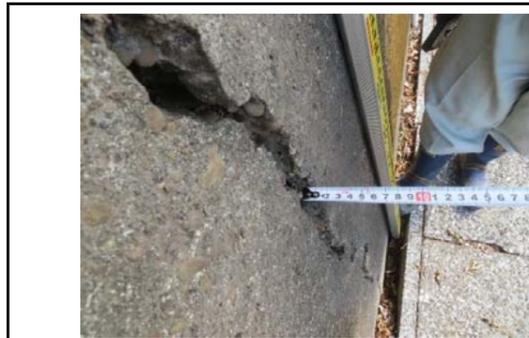
【平面図】										
		宅地地盤・亀裂、沈下、隆起		<input type="checkbox"/> 有 <input checked="" type="checkbox"/> 無 ( )						
		擁壁とその基礎の変状		<input checked="" type="checkbox"/> 有 <input type="checkbox"/> 無 ( P9,10 擁壁の開口亀裂と押し出し )						
		擁壁背面の変状		<input type="checkbox"/> 有 <input checked="" type="checkbox"/> 無 ( )						
		擁壁の補修履歴		<input type="checkbox"/> 有 <input checked="" type="checkbox"/> 無 ( )						
		盛土のり面		<input type="checkbox"/> 有 <input checked="" type="checkbox"/> 無 ( )						
		・ガリ侵食跡		<input type="checkbox"/> 有 <input checked="" type="checkbox"/> 無 ( )						
		・表面の不陸又は凹凸		<input type="checkbox"/> 有 <input checked="" type="checkbox"/> 無 ( )						
		・亀裂		<input type="checkbox"/> 有 <input checked="" type="checkbox"/> 無 ( )						
		・排水工の変状		<input type="checkbox"/> 有 <input checked="" type="checkbox"/> 無 ( )						
		その他		<input type="checkbox"/> 有 <input checked="" type="checkbox"/> 無 ( )						
		・災害痕跡		<input type="checkbox"/> 有 <input checked="" type="checkbox"/> 無 ( )

・盛土周辺の沖積飽和砂質土		<input type="checkbox"/> 有 <input checked="" type="checkbox"/> 無 <input type="checkbox"/> 不明 ( )						
		その他特記事項		- ( )						
【総評】	・盛土側方境界部の一部で擁壁の開口亀裂と押し出しが確認された。変状の進行性は不明であるが、スポット的に発生しており、盛土崩壊や擁壁の倒壊を示唆する周辺の連続性は見られない。現状では盛土全体は比較的安定しているものと判断できるが、変状箇所に着目し、変状の進行状況について経過観察を実施することが望ましい。									
		被害形態							-	
		優先度							A1

写真9 盛土側方境界部の擁壁の変状  
初期値:開口10mm

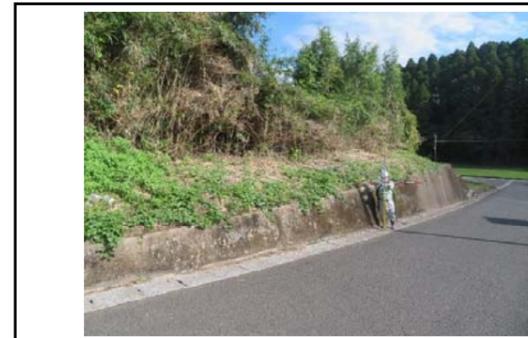
写真10 写真9の近景  
初期値:押し出し10mm

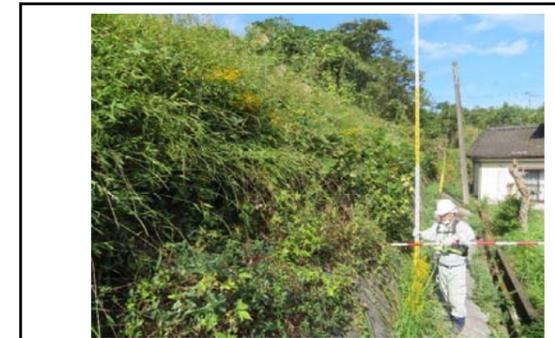
写真11 盛土側方境界部の状況(変状なし)

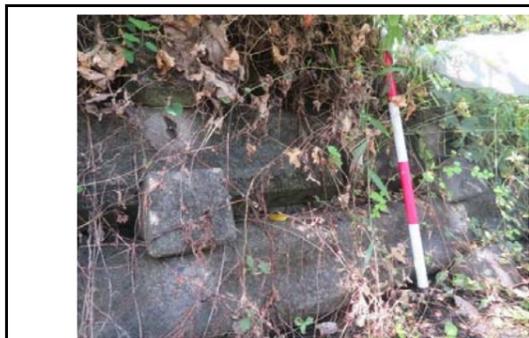
写真12 盛土のり面末端部の井桁擁壁の状況(変状なし)

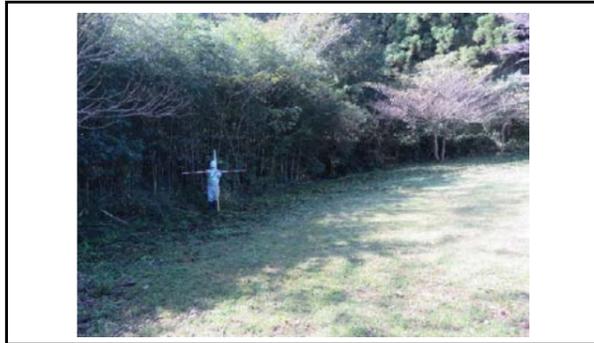
写真1 盛土頭部の状況(変状なし)

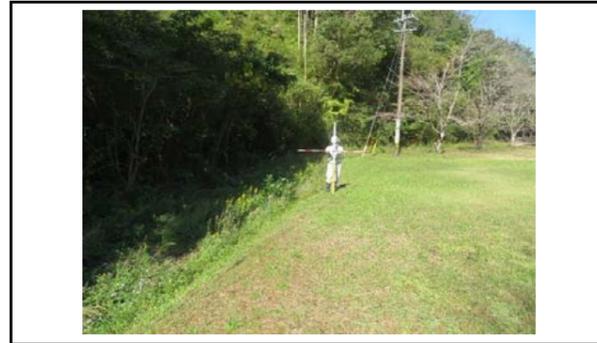
写真2 盛土側方境界部の状況(変状なし)

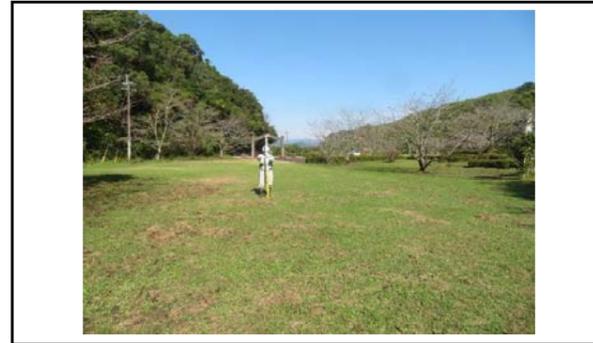
写真3 盛土内の状況(変状なし)

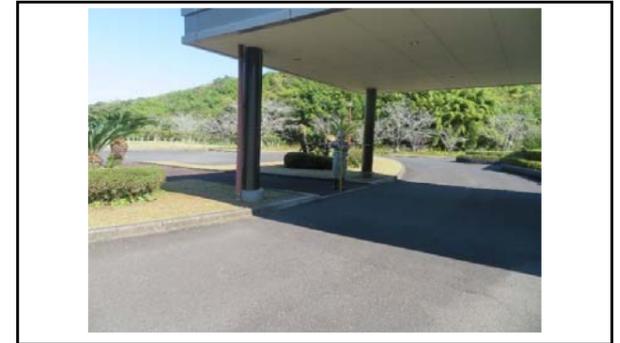
写真4 盛土側方境界部の状況(変状なし)

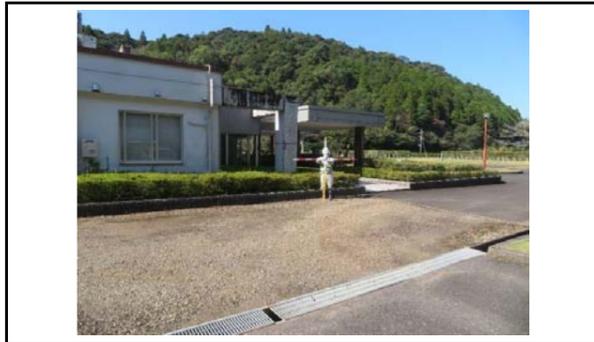
写真5 盛土側方境界部の状況(変状なし)

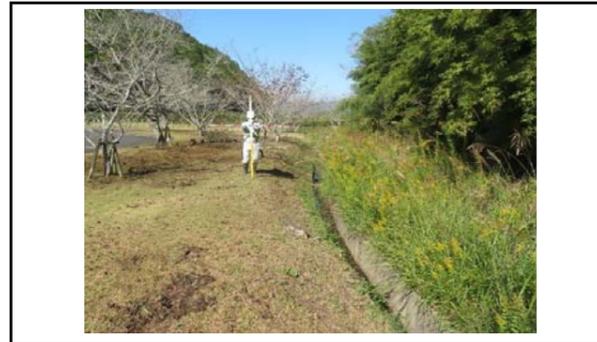
写真6 盛土側方境界部の状況(変状なし)

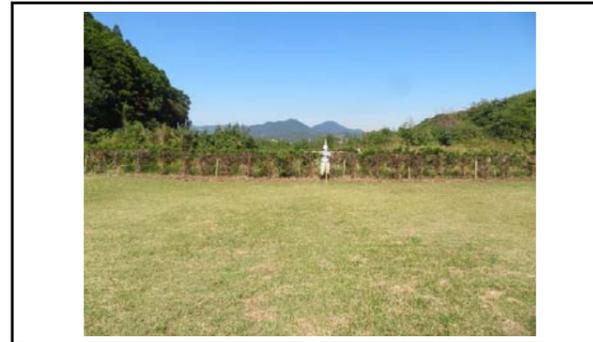
写真7 盛土内の状況(変状なし)

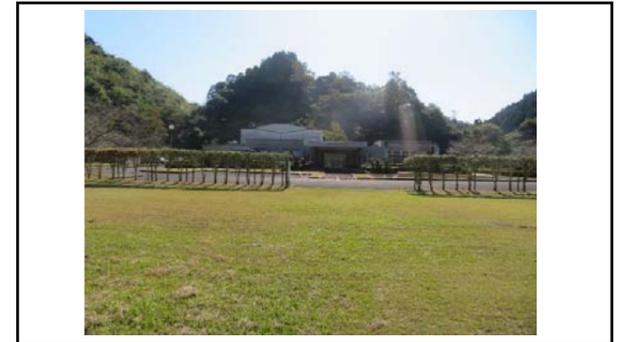
写真8 盛土内の状況(変状なし)

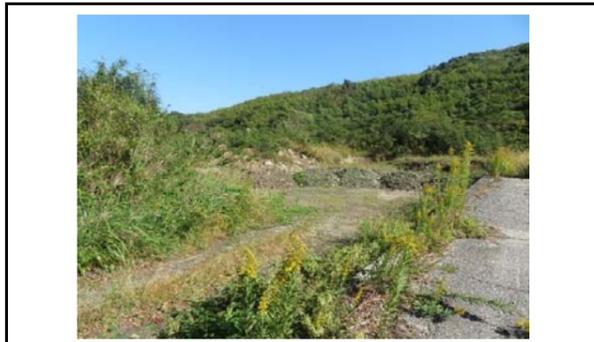
写真9 盛土内の状況(変状なし)

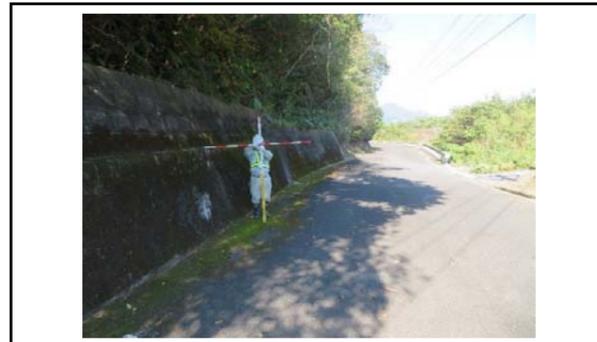
写真10 盛土側方境界部の状況(変状なし)

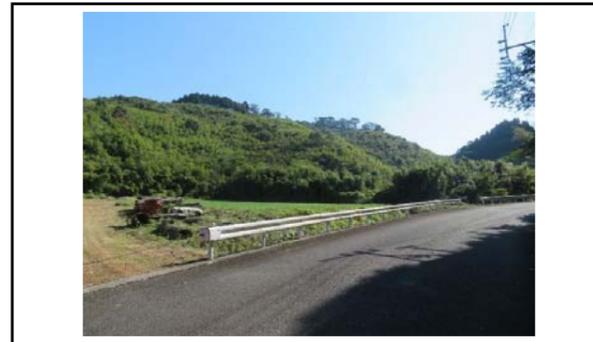
写真11 盛土側方境界部の状況(変状なし)

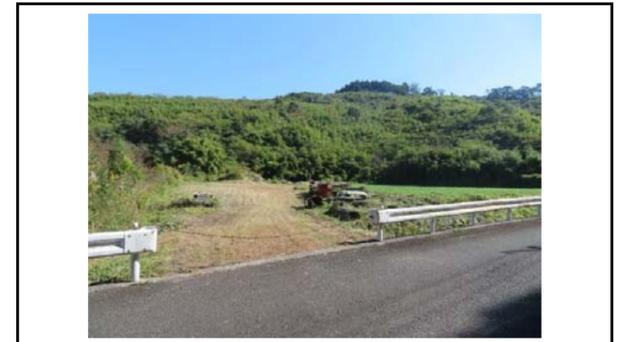
写真12 盛土内の状況(変状なし)

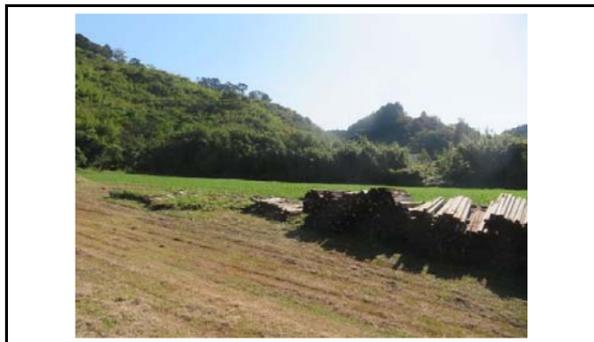
写真13 盛土内の状況(変状なし)

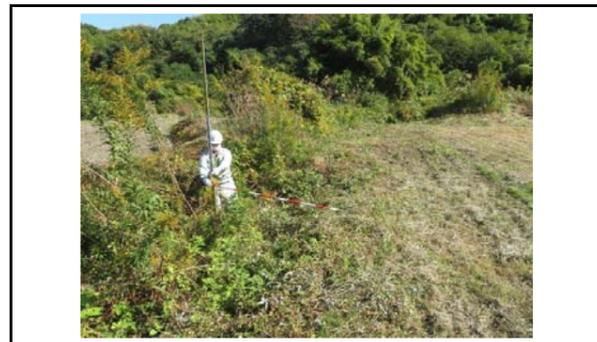
写真14 盛土のり面の状況(変状なし)

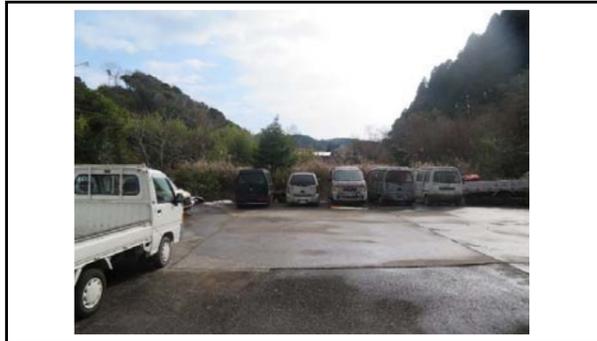
写真1 盛土全景

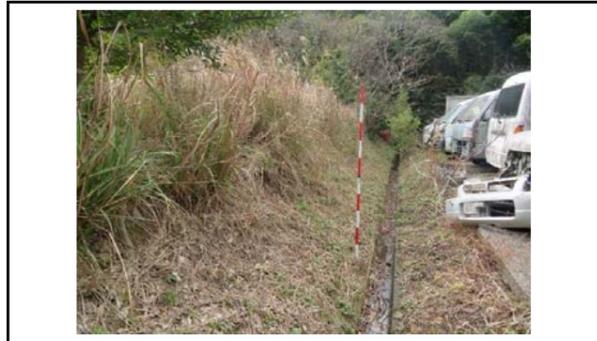
写真2 盛土のり面及び排水施設の状況(変状なし)

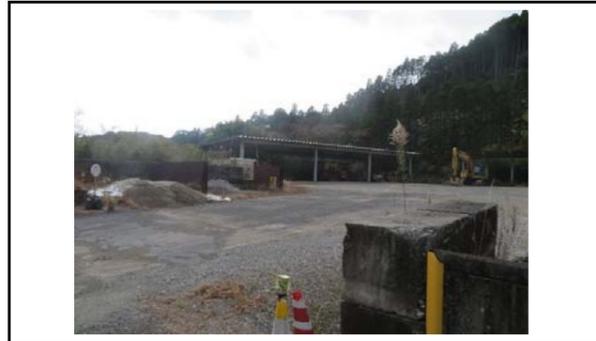
写真3 盛土内の状況(変状なし)

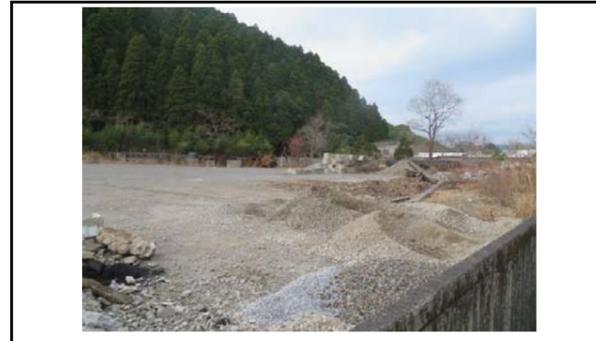
写真4 盛土内の状況(変状なし)

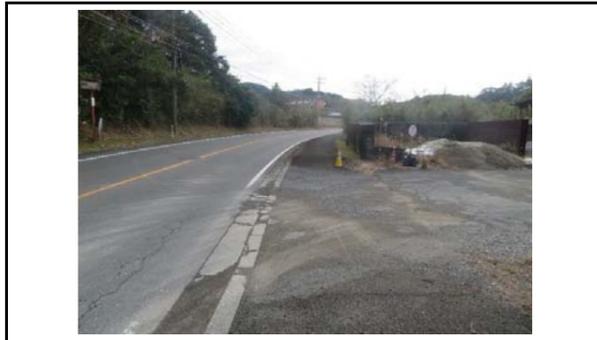
写真5 盛土側方境界部の状況(変状なし)

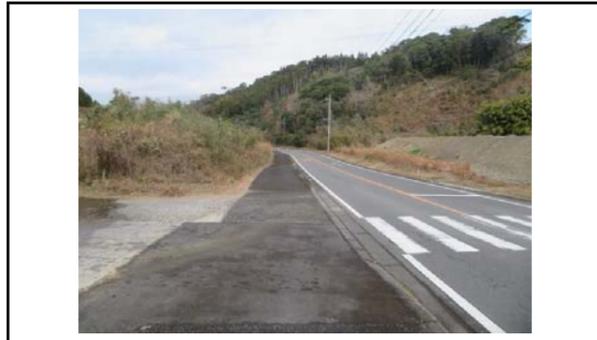
写真6 盛土側方境界部の状況(変状なし)

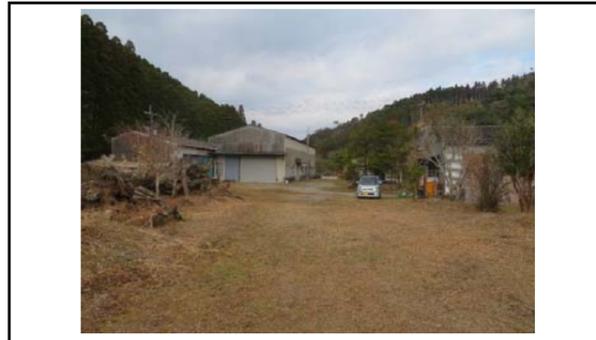
写真7 盛土内の状況(変状なし)

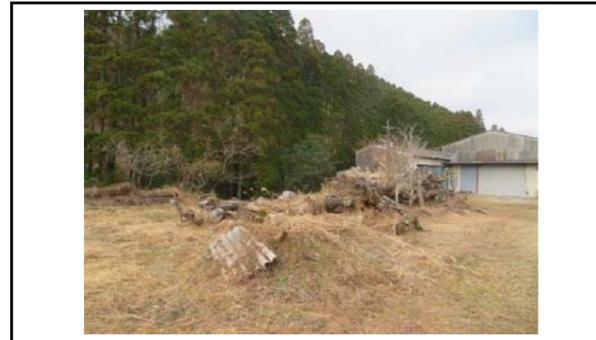
写真8 盛土側方境界部の状況(変状なし)

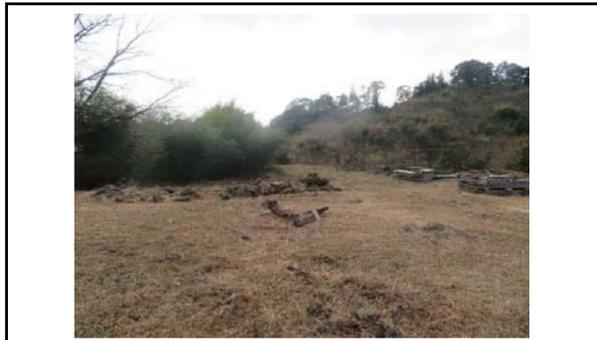
写真9 盛土頭部の状況(変状なし)

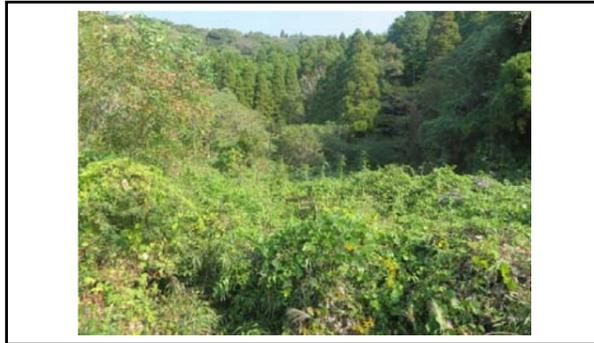
写真1 盛土頭部の状況(変状なし)

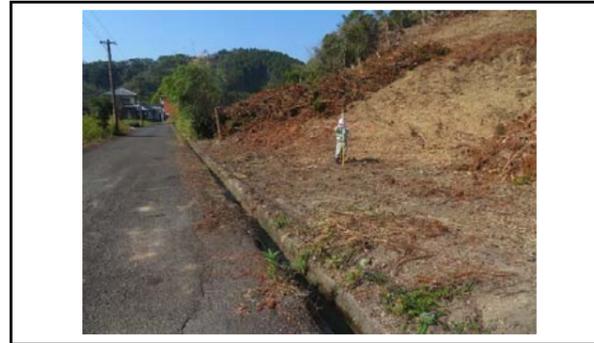
写真2 盛土側方境界部の状況(変状なし)

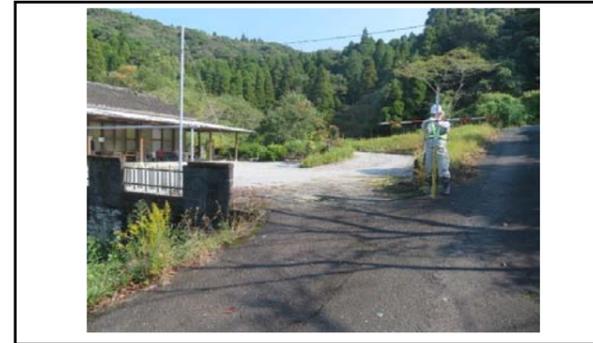
写真3 盛土側方境界部の状況(変状なし)

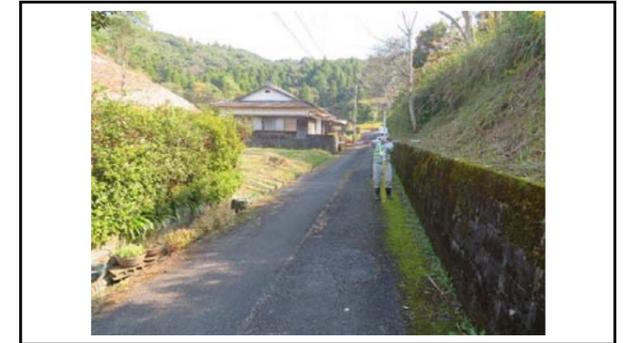
写真4 盛土側方境界部の状況(変状なし)

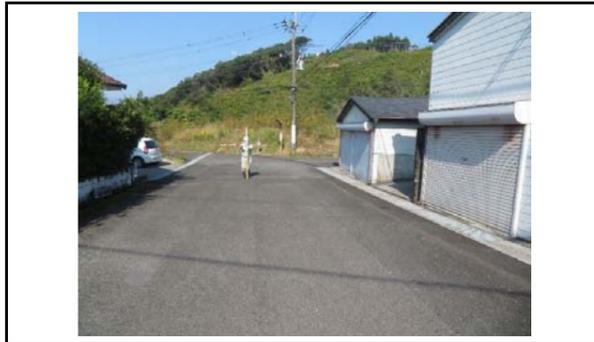
写真5 盛土内の状況(変状なし)

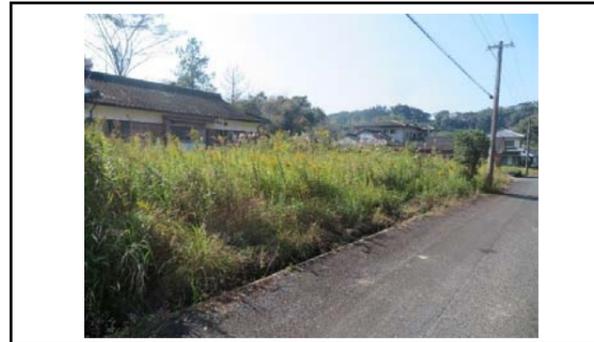
写真6 盛土内の状況(変状なし)

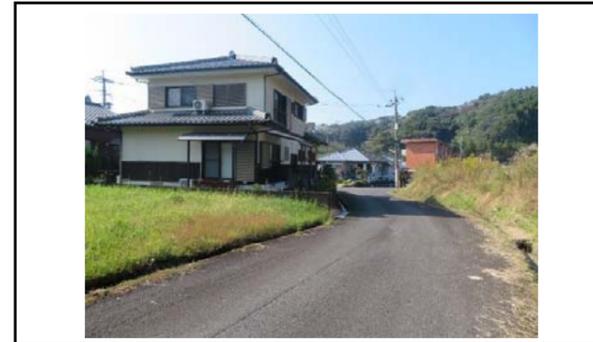
写真7 盛土内の状況(変状なし)

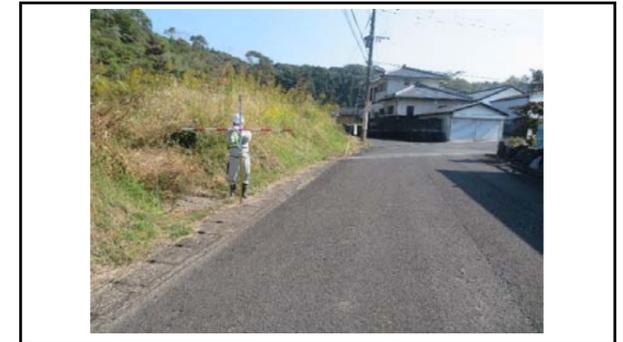
写真8 盛土側方境界部の状況(変状なし)

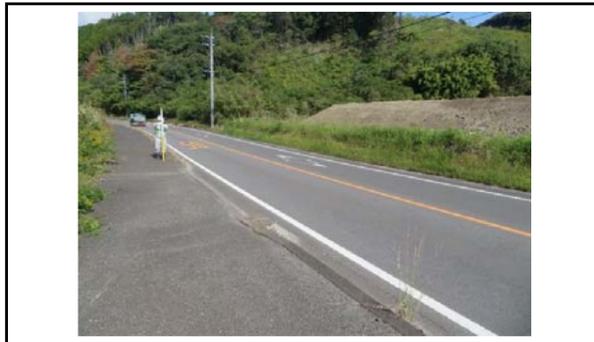
写真9 盛土側方境界部の状況(変状なし)

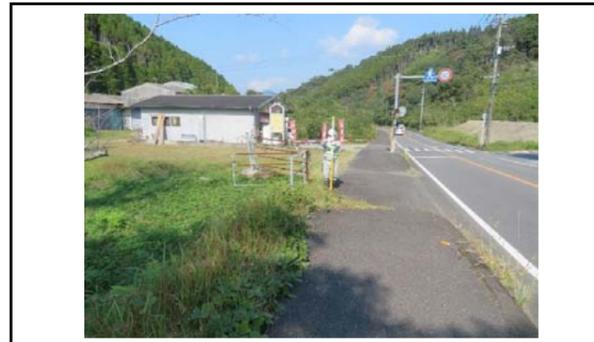
写真10 盛土末端部の状況(変状なし)

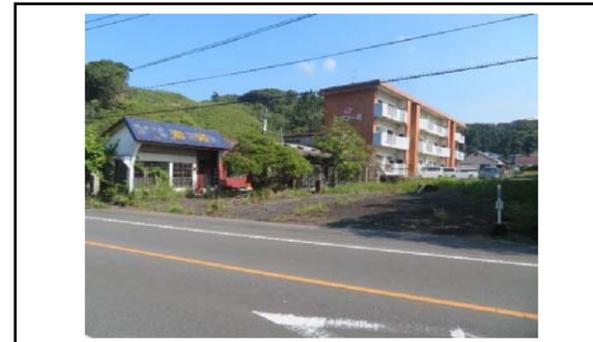
写真11 盛土内の状況(変状なし)

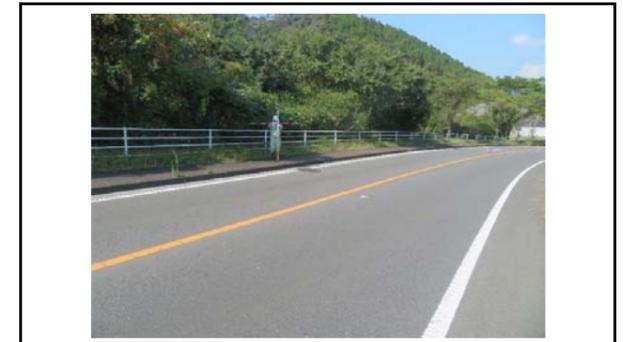
写真12 盛土側方境界部の状況(変状なし)

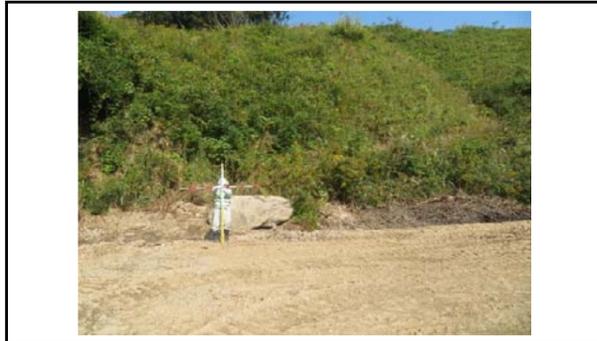
写真1 盛土頭部の状況(変状なし)

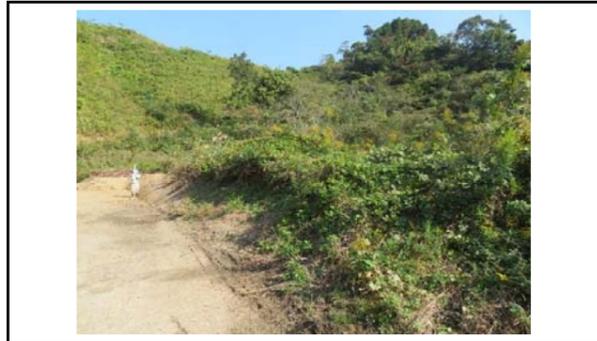
写真2 盛土側方境界部の状況(変状なし)

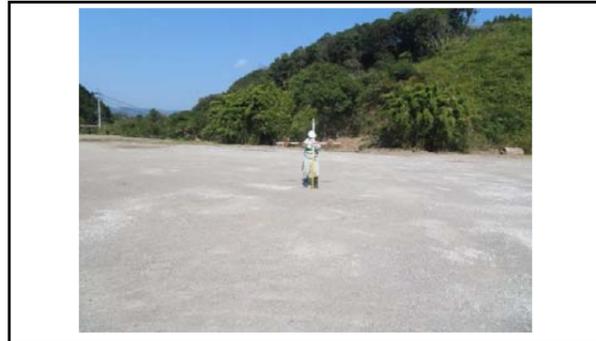
写真3 盛土側方境界部の状況(変状なし)

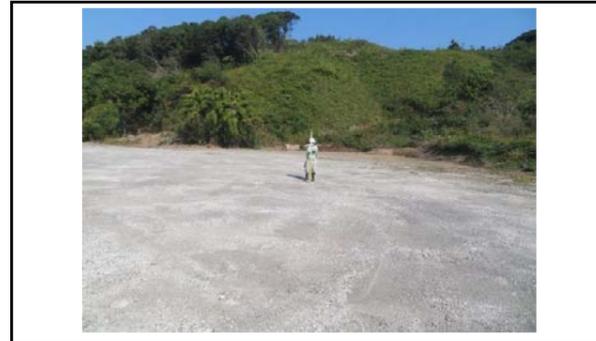
写真4 盛土内の状況(変状なし)

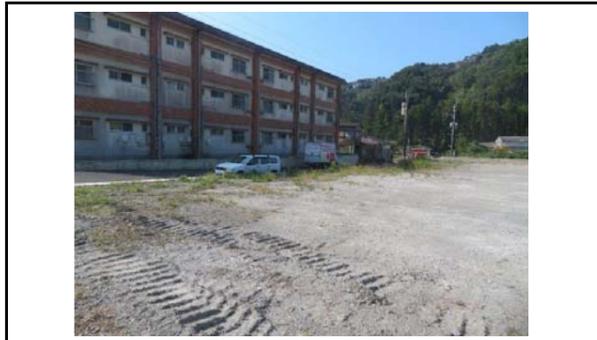
写真5 盛土末端部の状況(変状なし)

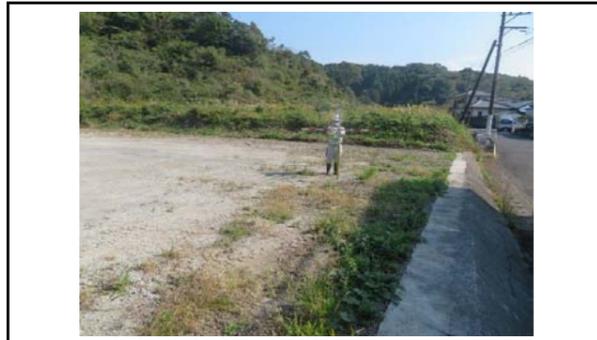
写真6 盛土末端部の状況(変状なし)

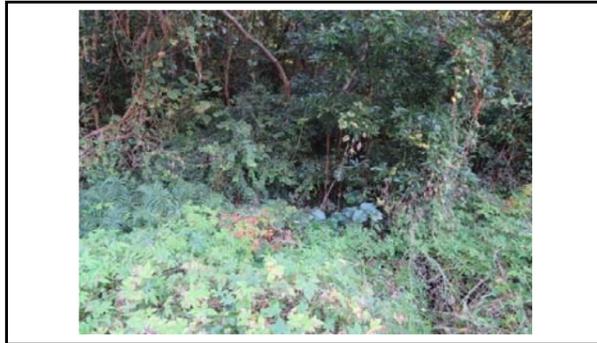
写真1 盛土頭部の状況(変状なし)

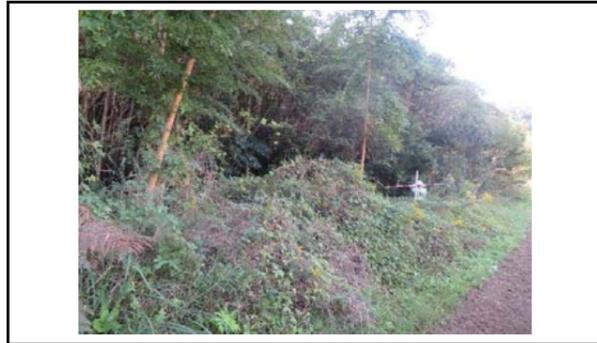
写真2 盛土頭部の状況(変状なし)

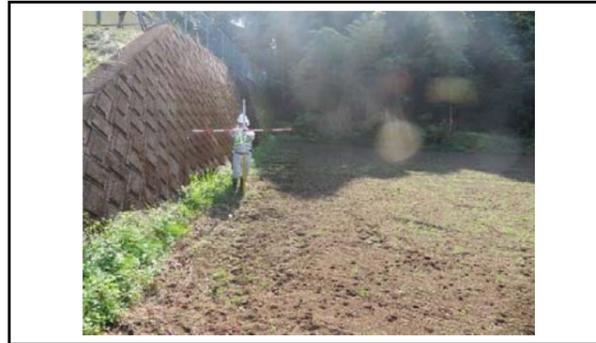
写真3 盛土側方境界部の状況(変状なし)

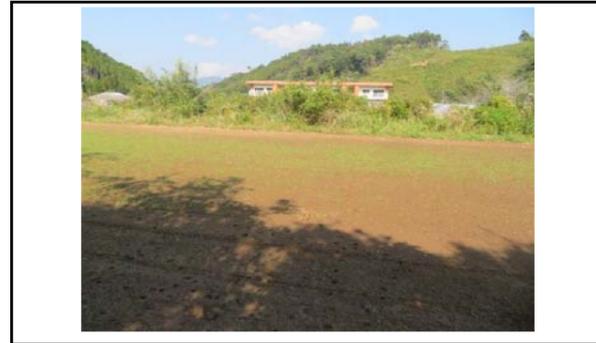
写真4 盛土側方境界部の状況(変状なし)

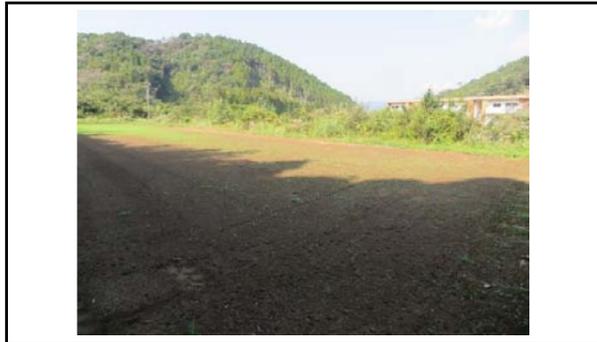
写真5 盛土内の状況(変状なし)

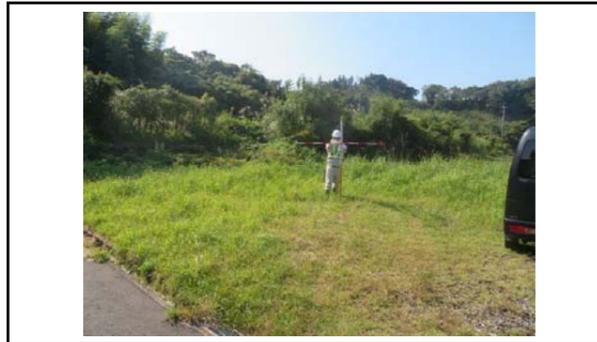
写真6 盛土側方境界部の状況(変状なし)

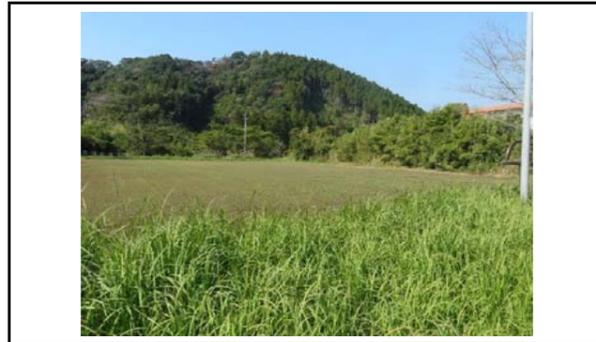
写真7 盛土内の状況(変状なし)

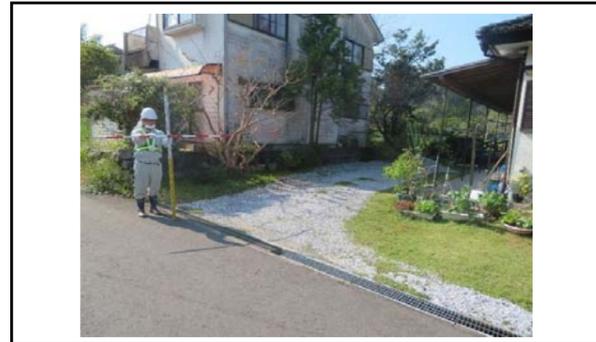
写真8 盛土末端部の状況(変状なし)

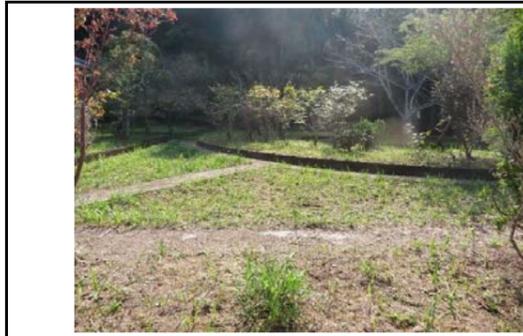
写真1 盛土頭部の状況(変状なし)

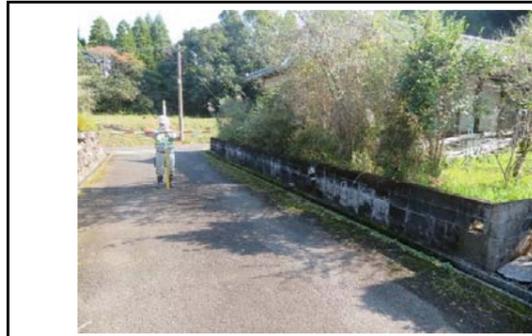
写真2 盛土側方境界部の状況(変状なし)

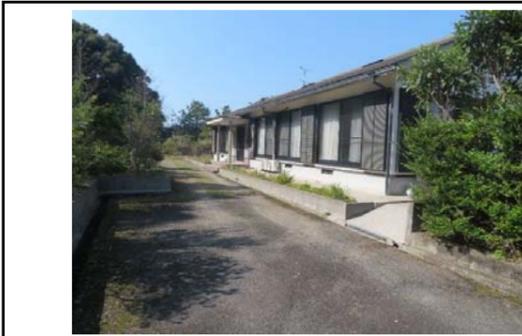
写真3 盛土側方境界部の状況(変状なし)

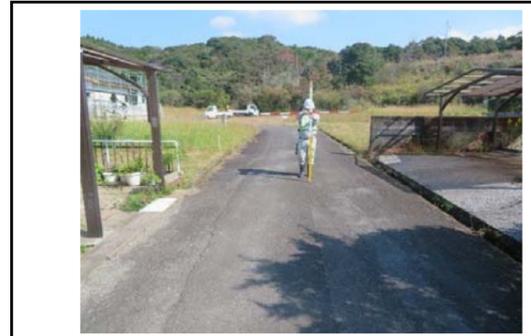
写真4 盛土側方境界部の状況(変状なし)

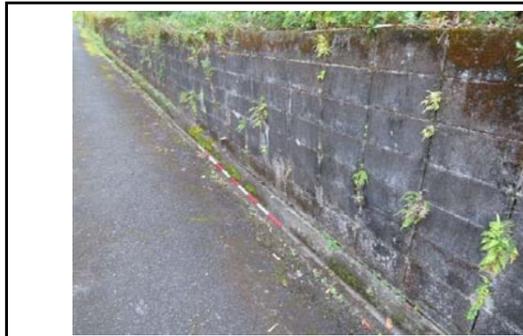
【総評】	・盛土側方部境界に、排水施設の沈下や宅盤のクラック、ひな壇擁壁の補修跡が確認された。 ・排水の沈下箇所は、古いもので進行性は不明。 ・宅盤のアスファルトクラックは、密着しており段差などは見られない。 ・ひな壇擁壁の補修跡には、補修後の変状は見られない。 上記より、盛土内に変状は見られたものの、盛土滑動の進行性は低く現状では安定しているものと言える。 当面は、変状箇所に着目し経過観察を実施することが望ましい。	想定被害形態
		ひな壇擁壁の倒壊
		優先度
		A1

写真5 盛土側方境界部の状況(排水施設の沈下)  
沈下延長:L=3m

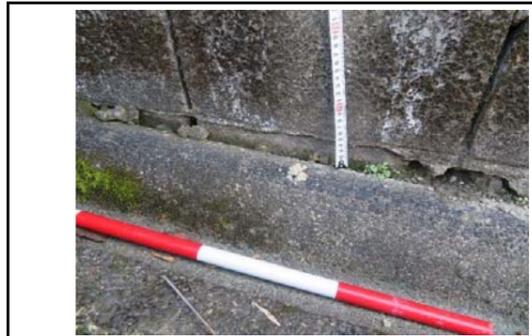
写真6 盛土側方境界部の状況(写真5の近景)  
沈下量:40mm(初期値)

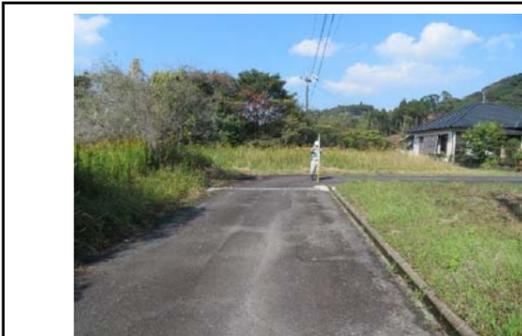
写真7 盛土内の状況(変状なし)

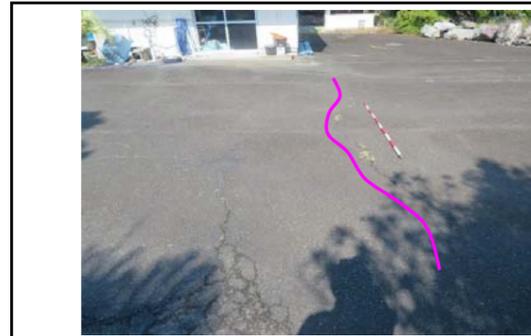
写真8 盛土側方境界部のクラック状況

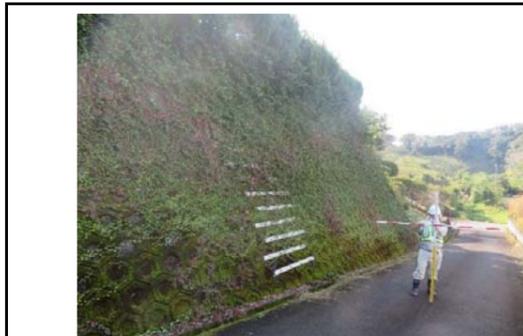
写真9 盛土側方境界部の状況(ひな壇擁壁の補修跡)
