大規模盛土造成地 宅地カルテ(概要・総評)

宅地概要 (第一次スクリーニング結果)								
盛土番号	11-1	宅地名	串間-谷-11-1	造成(許可)年代	1993			
所在地住所	宮崎県串間市大字西方							
盛土形式	■ 人工造成地 ( ■ 谷埋め型 □ 腹付け型) □ 自然斜面							
盛土形状	盛土面積A	10,777 m <sup>2</sup>	盛土幅W	45 m	盛土距離d	241 m	盛土天端幅L	219 m
	盛土高さH	8 m	盛土厚さD	8 m	原地盤勾配θ	1.9 °

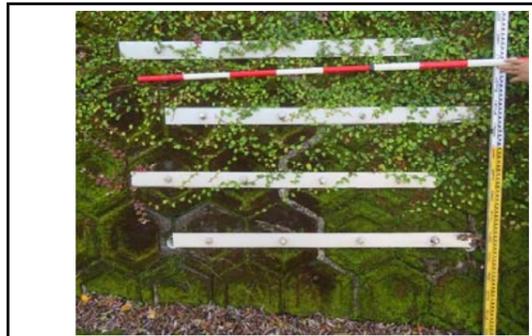
写真10 写真9の近景

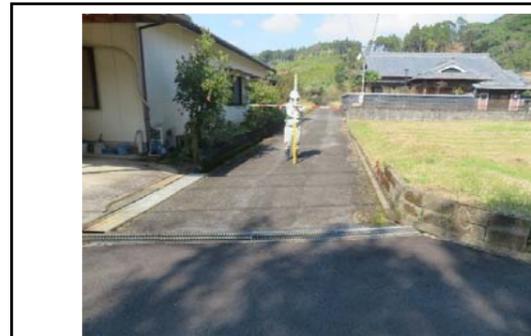
写真12 盛土側方境界部の状況(変状なし)

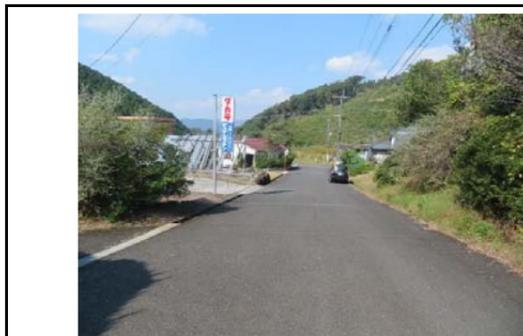
写真13 盛土末端部の状況(変状なし)

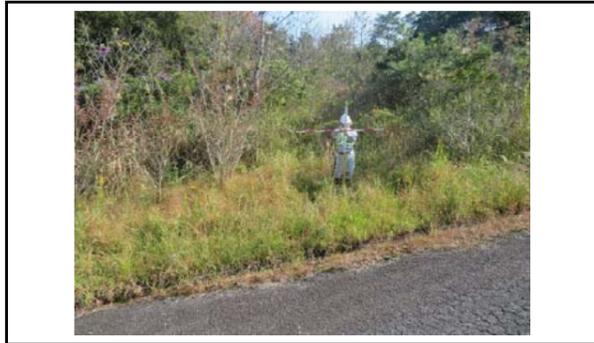
写真1 盛土頭部の状況(変状なし)

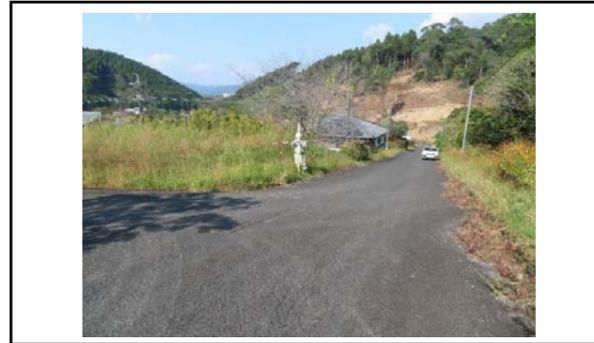
写真2 盛土側方境界部の状況(変状なし)

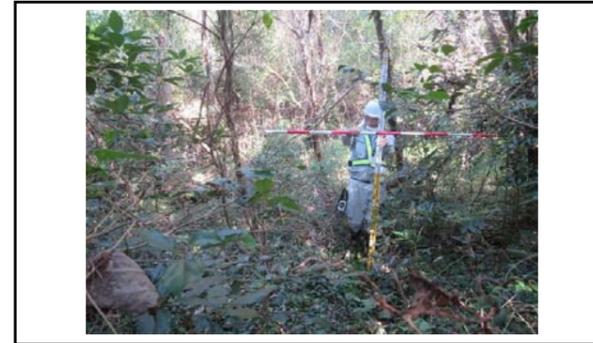
写真3 盛土側方境界部の状況(変状なし)

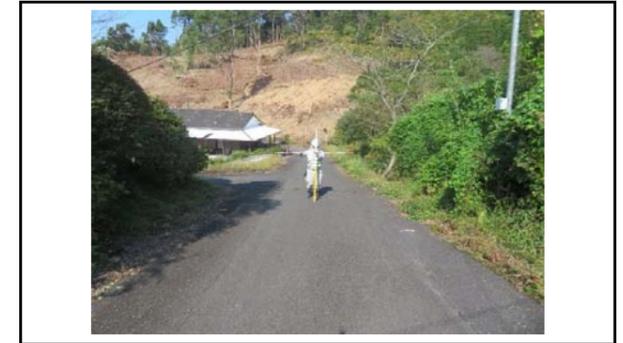
写真4 盛土末端部の状況(変状なし)

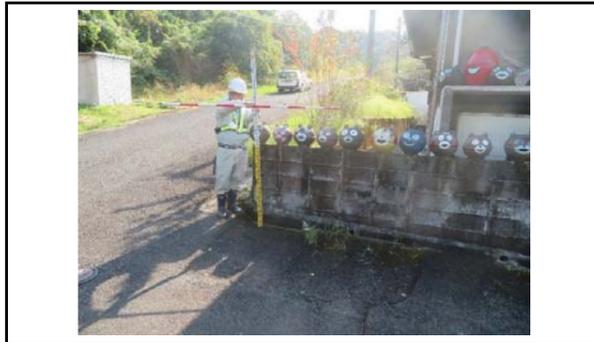
写真5 盛土側方境界部の状況(変状なし)

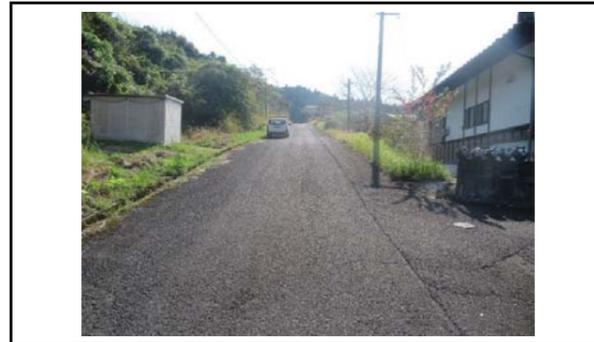
写真6 盛土内の状況(変状なし)

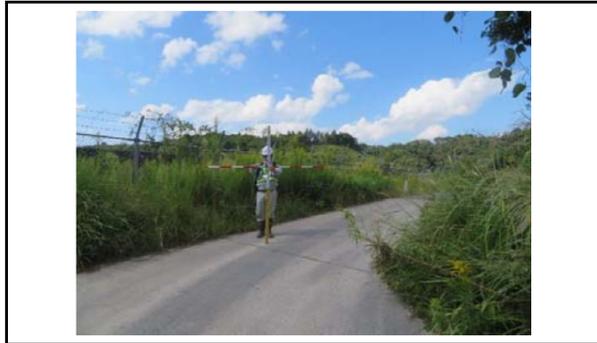
写真1 盛土頭部の状況(変状なし)

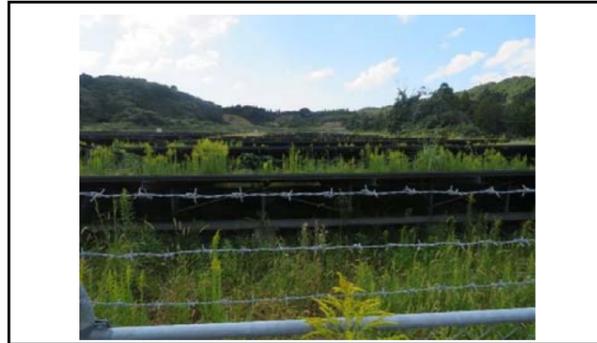
写真2 盛土頭部の状況(変状なし)

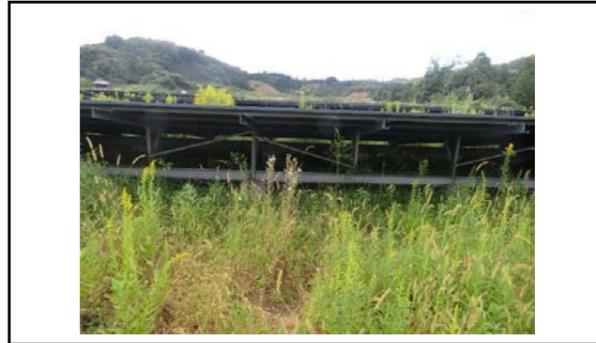
写真3 盛土内の状況(変状なし)

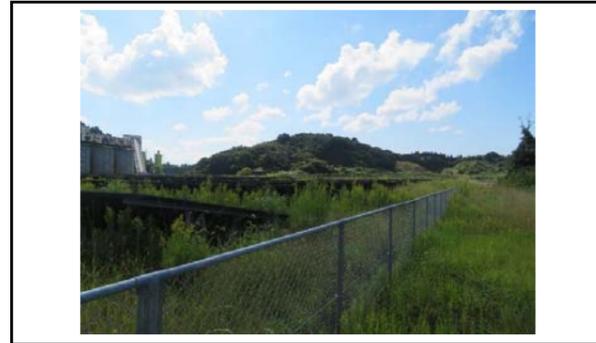
写真4 盛土側方境界部の状況(変状なし)

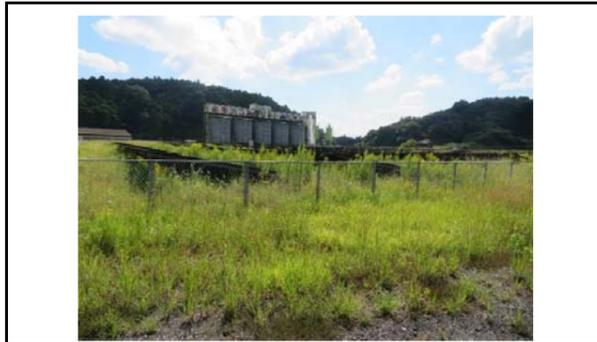
写真5 盛土内の状況(変状なし)

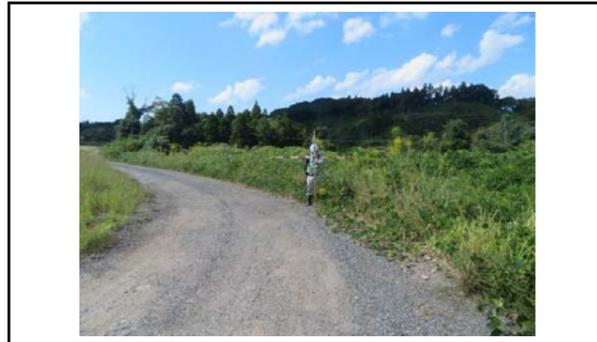
写真6 末端盛土のり面上端部(変状なし)

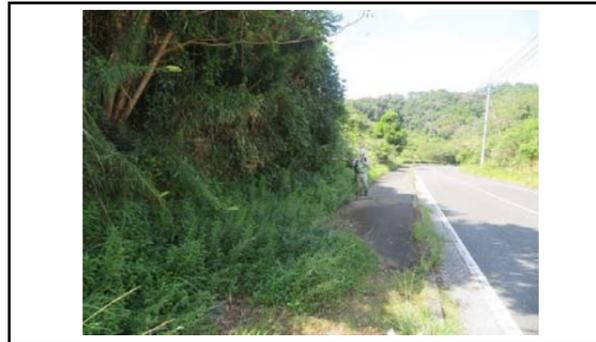
写真7 盛土側方境界部の状況(変状なし)

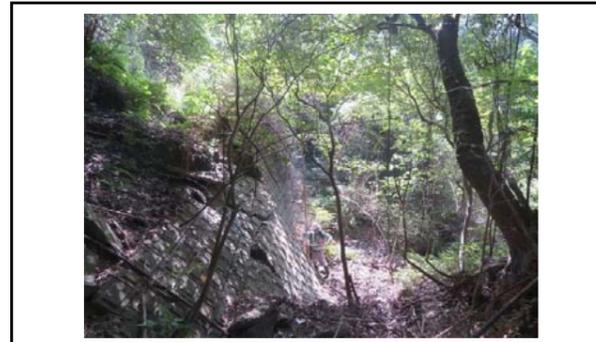
【総評】	・盛土頭部や側方に盛土の滑動を示唆する変状は見られなかったが、末端盛土のり面に顕著な変状が確認された。当該のり面は、下からブロック積擁壁が3段、その上部にL型擁壁とのり面で構成された高さ21mの盛土のり面となっており、1段目ブロック積は倒壊、さらにその上方のブロック積にも顕著な開口亀裂や押し出し現象が確認された。現状では、1段目のブロック積擁壁は施設としての機能を有していない状況にある。今後、地震による外力が発生した場合、または豪雨により、2段目ブロック積擁壁の倒壊、さらには法面全体が崩壊する可能性がある。	想定被害形態
		擁壁の倒壊のり面の崩壊
		優先度
		A1

写真8 盛土のり面の状況  
末端ブロック積擁壁の倒壊状況

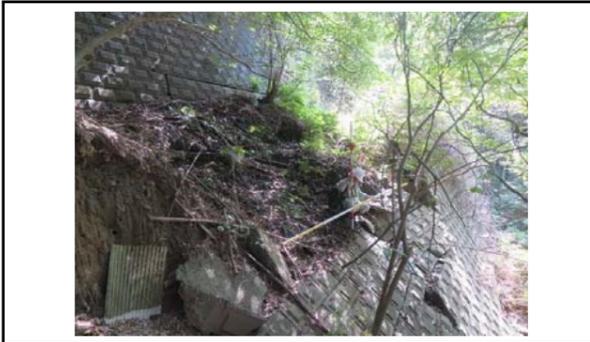
写真9 写真8背後の崩壊状況(W=7m)

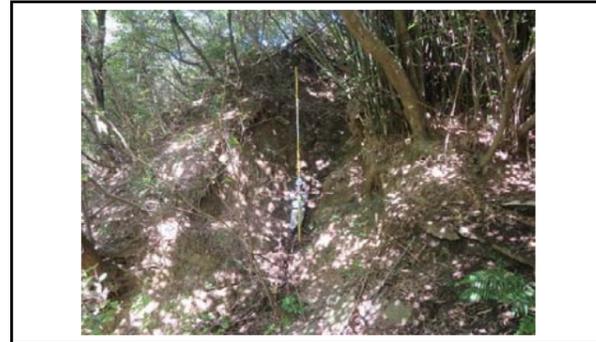
写真10 隣接斜面の崩壊状況  
崩壊土砂は一段目ブロック積擁壁の側部を浸食している

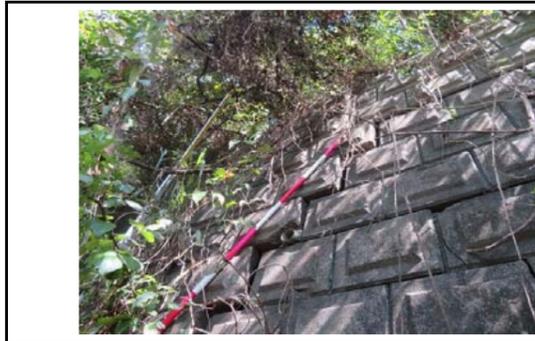
写真13 2段目ブロック積擁壁の開口亀裂と押し出し状況

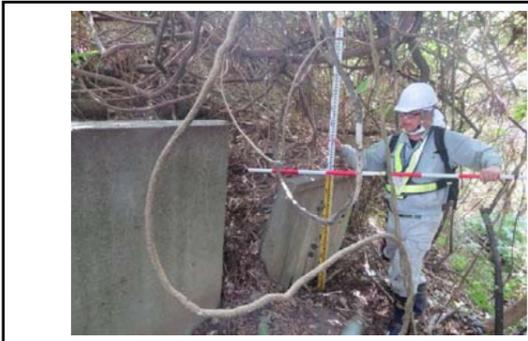
写真15 ブロック積擁壁上部のL型擁壁の傾倒

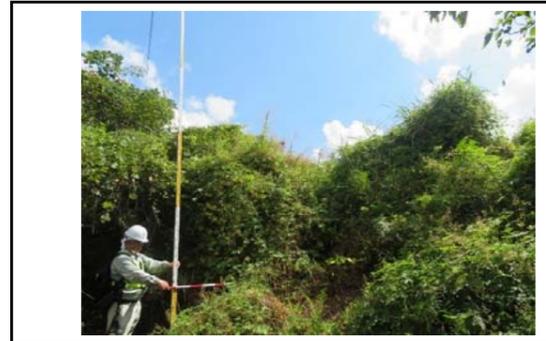
写真16 盛土のり面の状況  
顕著な変状は見られない

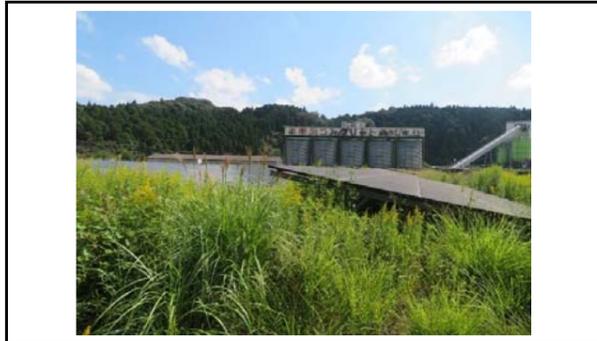
写真1 盛土頭部の状況(変状なし)

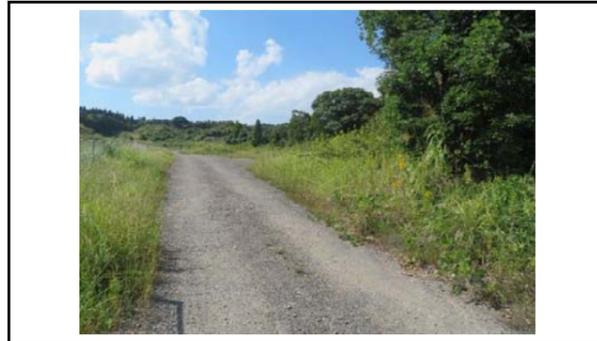
写真2 盛土側方境界部の状況(変状なし)

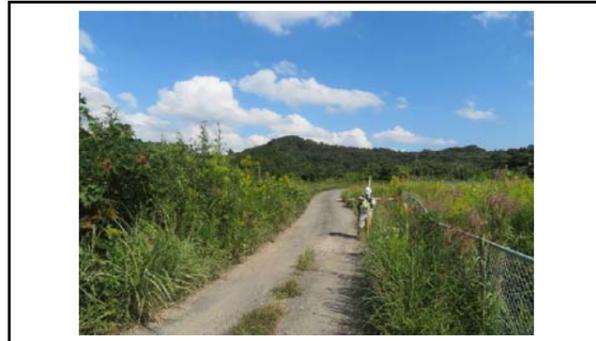
写真3 盛土側方境界部の状況(変状なし)

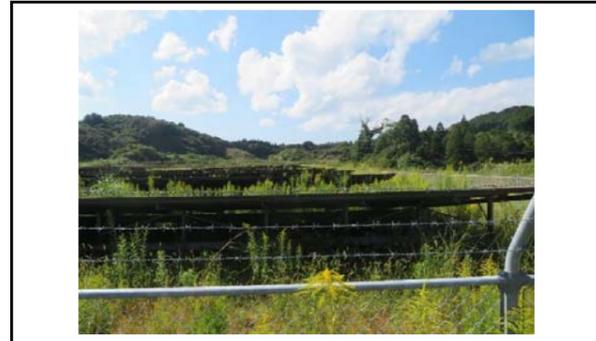
写真4 盛土内全景

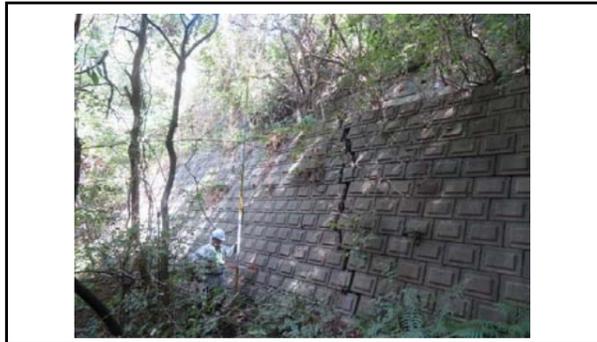
【総評】	・盛土頭部や側方に盛土の滑動を示唆する変状は見られなかったが、末端盛土のり面に顕著な変状が確認された。当該のり面は、下からブロック積擁壁が3段、その上部に植生工で構成された高さ14.8mの盛土のり面となっており、1段目ブロック積と2段目ブロック積擁壁に顕著な開口亀裂や押し出し現象が確認された。今後、地震による外力が発生した場合、または豪雨により、1段目及び2段目ブロック積擁壁の倒壊、さらには法面全体が崩壊する危険性があると考えられる。	想定被害形態
		擁壁の倒壊のり面の崩壊
		優先度
		A1

写真5 盛土末端擁壁の変状状況

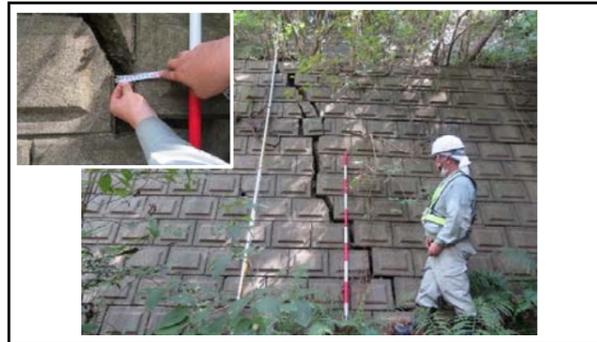
写真6 写真5の近景  
初期値:開口40mm

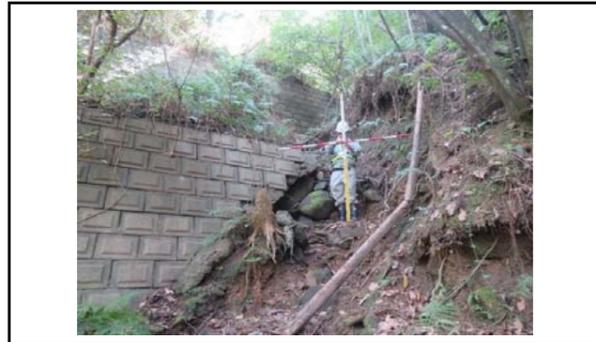
写真7 盛土擁壁側部のガリ浸食及び洗堀状況

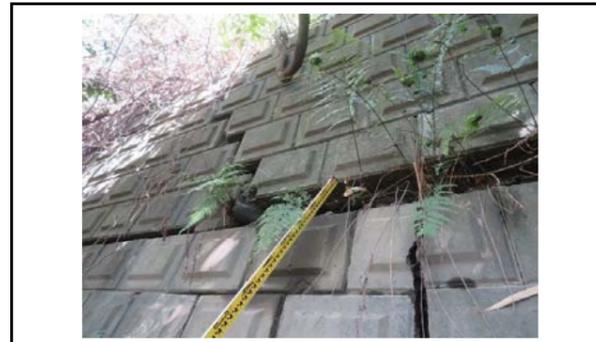
写真10 2段目ブロック積擁壁の開口沈下状況  
初期値:沈下200mm

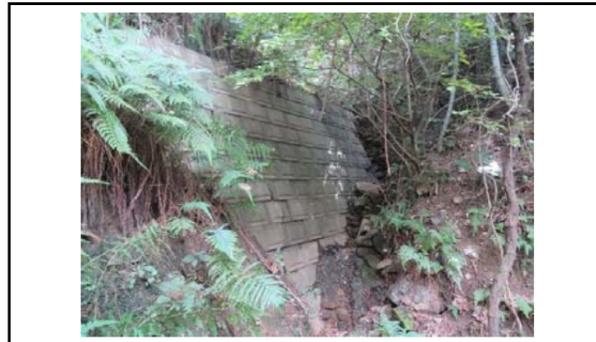
写真11 2段目ブロック積擁壁側部のガリ浸食状況

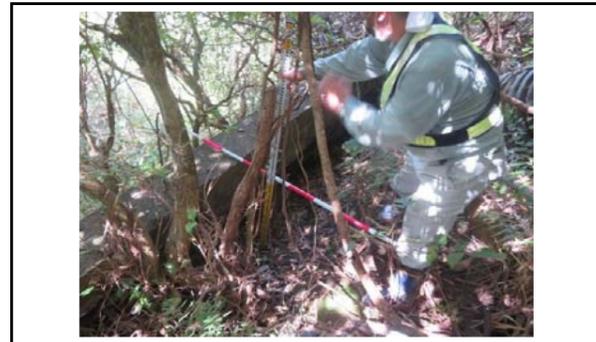
写真12 2段目ブロック積擁壁背面の空洞化状況

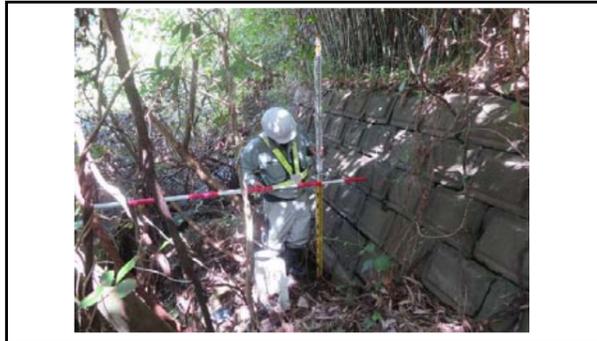
写真13 3段目ブロック積擁壁の状況(変状なし)

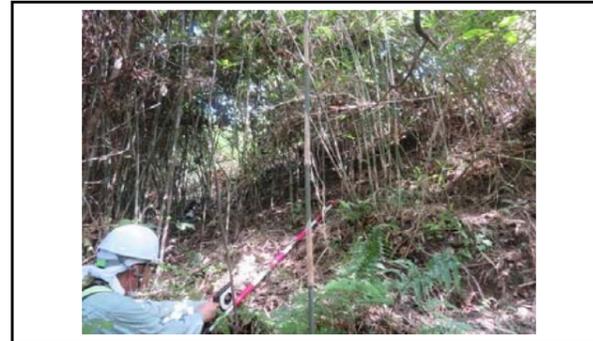
写真15 盛土のり面の状況(変状なし)

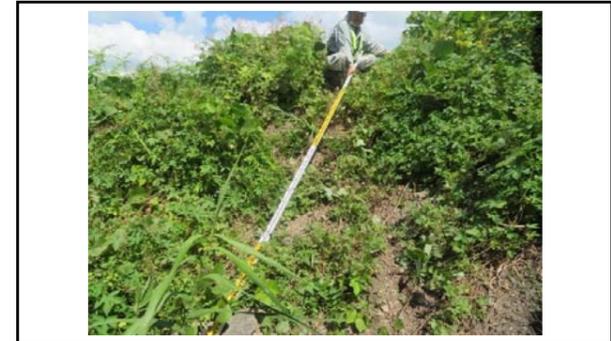
写真16 盛土のり面の肌落ち状況

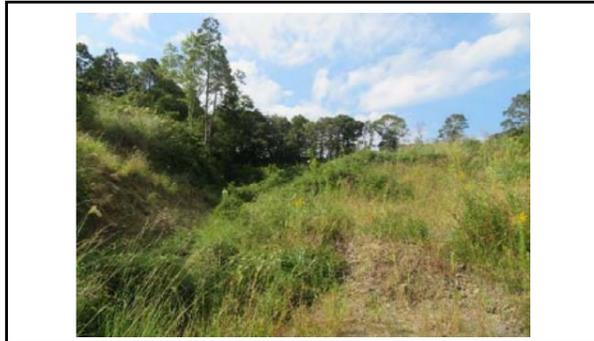
写真1 盛土頭部の状況(変状なし)

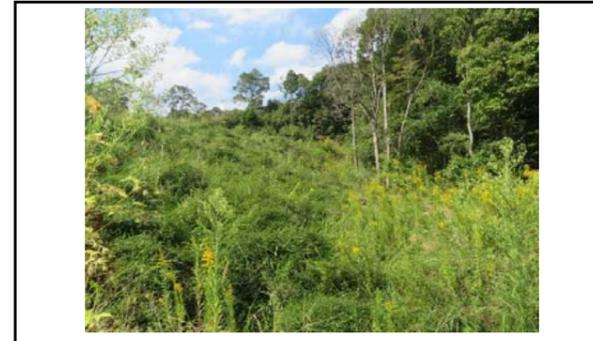
写真2 盛土側方境界部の状況(変状なし)

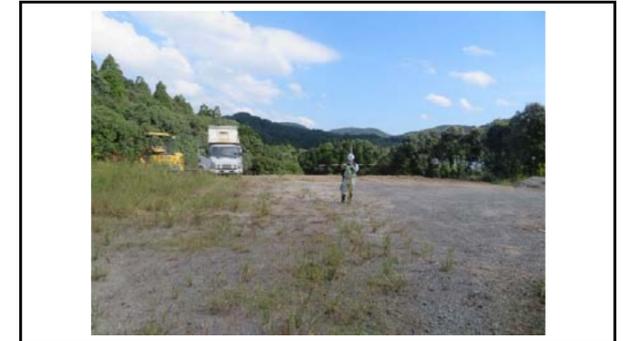
写真3 盛土側方境界部の状況(変状なし)

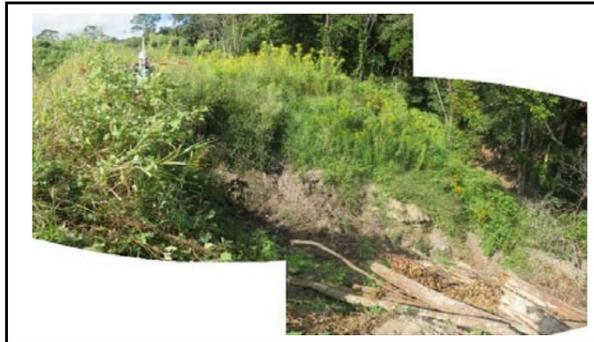
写真4 盛土内の状況(変状なし)

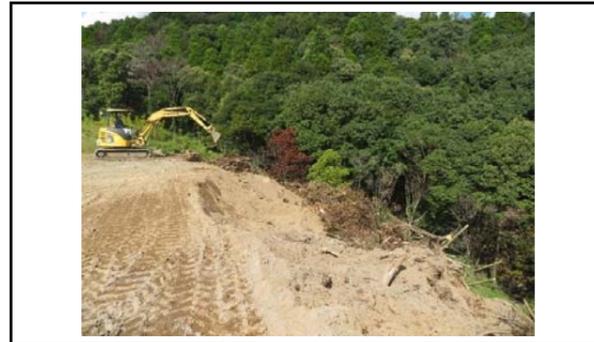
写真5 末端盛土のり面の上部崩壊跡  
現在植生は回復傾向で崩壊面は比較的安定

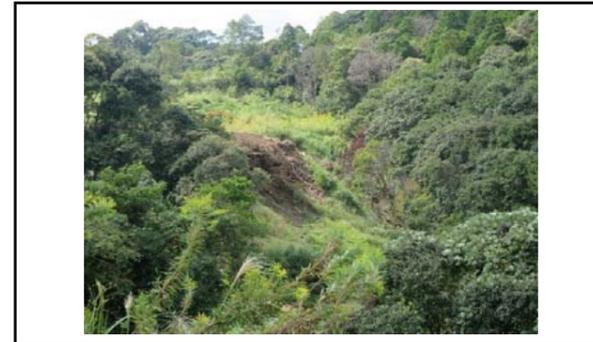
写真6 盛土のり面の状況  
産業廃棄物(木片等)が確認される

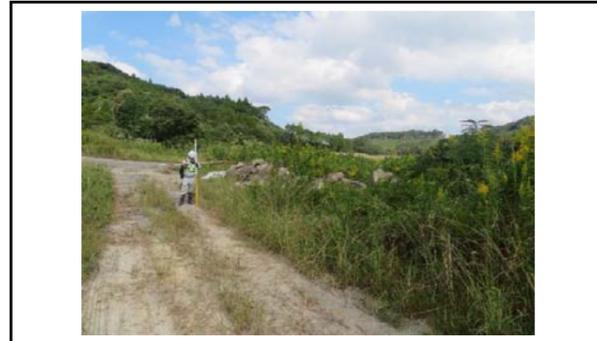
写真1 盛土頭部の状況(変状なし)

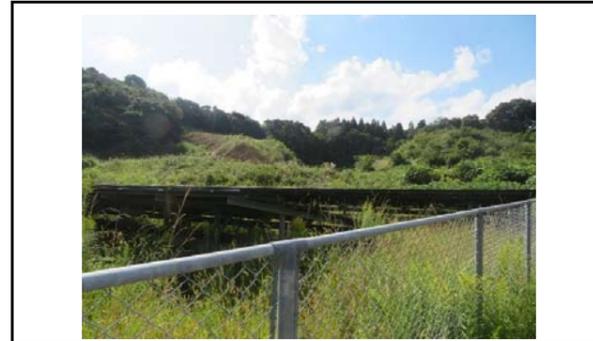
写真2 盛土内の状況(変状なし)

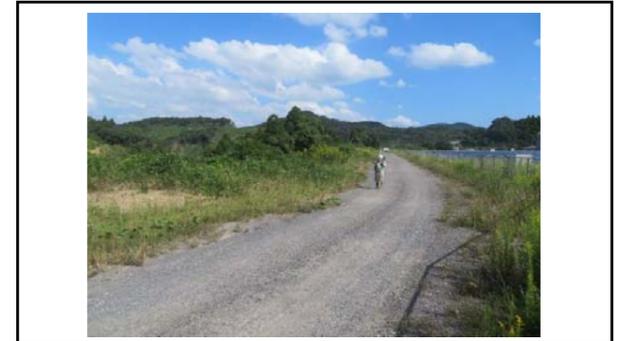
写真3 盛土内の状況(変状なし)

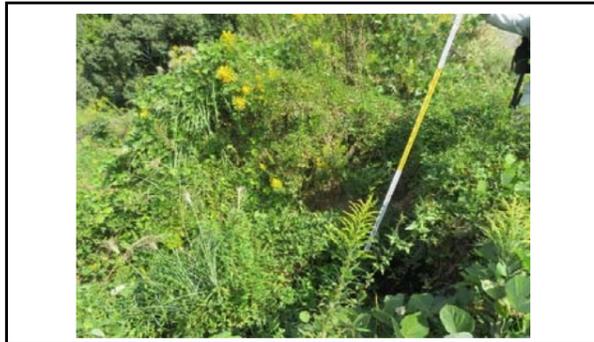
写真4 盛土側方境界部の状況(変状なし)

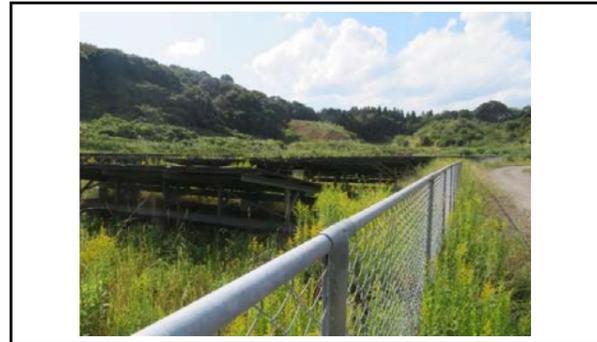
【総評】	・盛土内に顕著な変状は見られないが、盛土のり面側方部に過去の崩壊跡地が確認された。現在崩壊面の植生は回復傾向で比較的安定傾向にある。但し、今後の降雨状況により浸食拡大が懸念されるため、当面は、崩壊跡地の浸食拡大に着目し、経過観察を実施することが望ましい。	想定被害形態
		-
	優先度	A1

写真5 盛土側方境界部の崩壊跡地  
現在植生は回復傾向で崩壊面は比較的安定

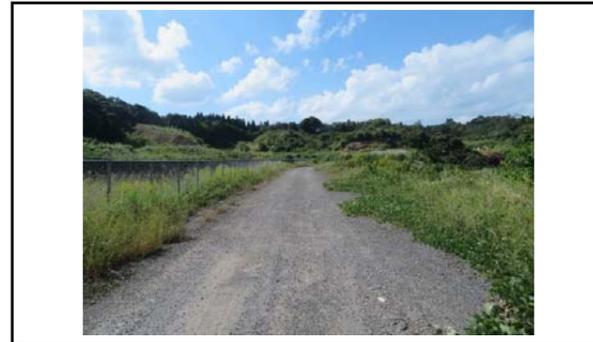
写真6 盛土側方境界部の状況(変状なし)

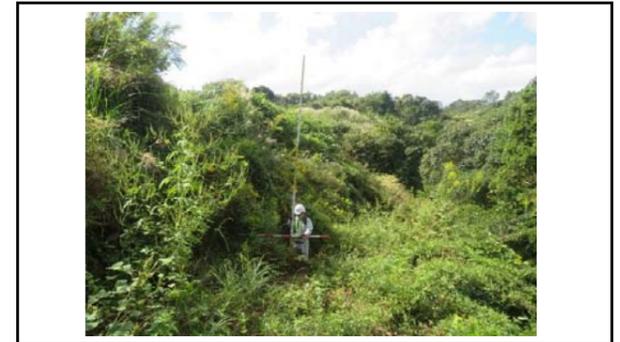
写真7 末端盛土のり面の上部(変状なし)

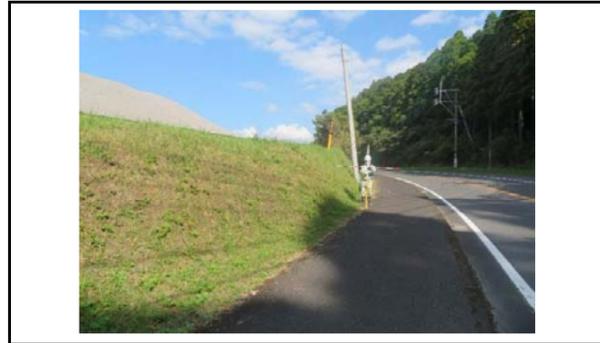
写真1 盛土頭部の状況(変状なし)

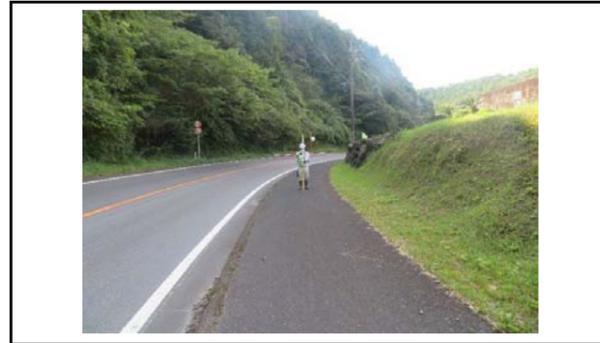
写真2 盛土側方境界部の状況(変状なし)

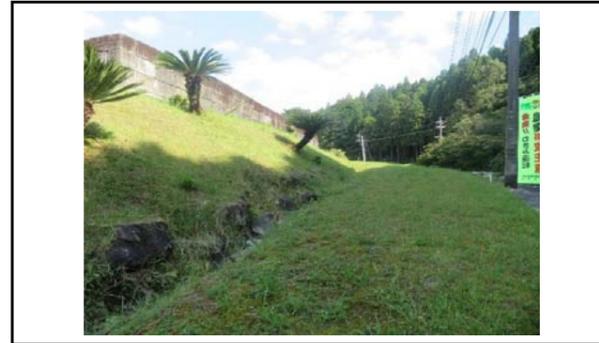
写真3 盛土内の状況(変状なし)

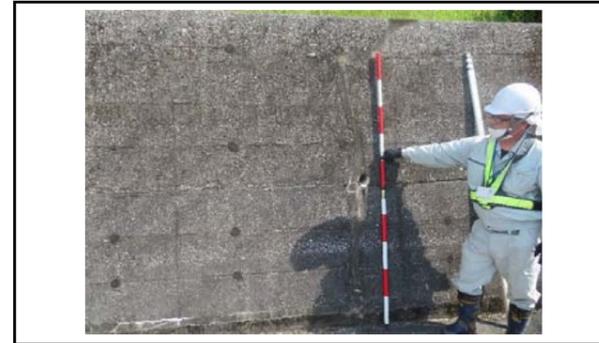
【総評】	・ひな壇擁壁に補修跡や打ち継ぎ目の押し出し、目地の開口が確認された。押し出し箇所や目地の開口箇所は、古いもので進行性は不明。補修跡においては、補修後の変状は見られないため、現状では安定しているものと言える。当面は、変状箇所の進行性に着目して経過観察を実施することが望ましい。	想定被害形態
		変状が拡大すれば擁壁の倒壊
		優先度
		A1

写真4 ひな壇擁壁の縦クラックの補修跡

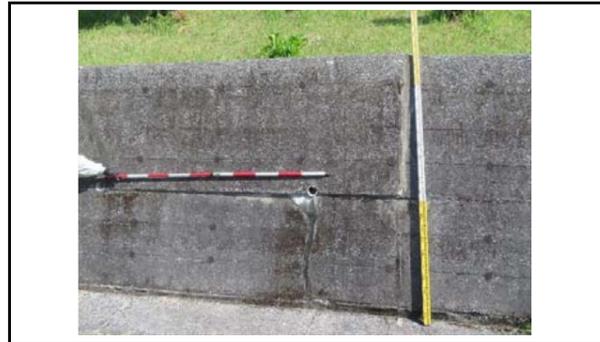
写真5 ひな壇擁壁の縦クラックの補修跡と打ち継ぎ目部分の押し出し状況

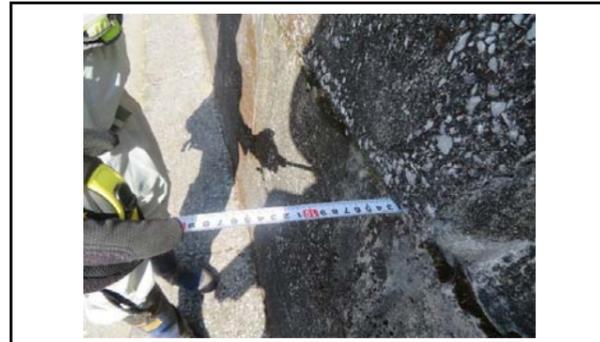
写真6 写真5の近景  
打ち継ぎ目の押し出し(初期値:25mm)

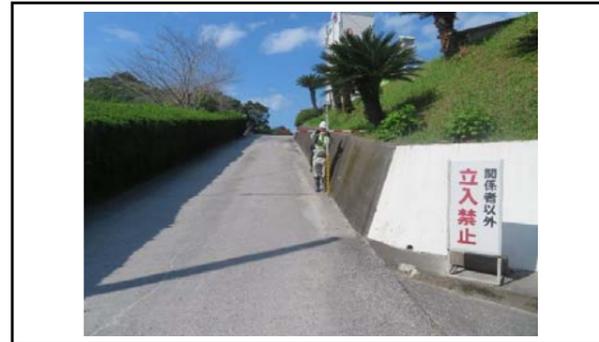
写真7 盛土側方境界部の状況(変状なし)

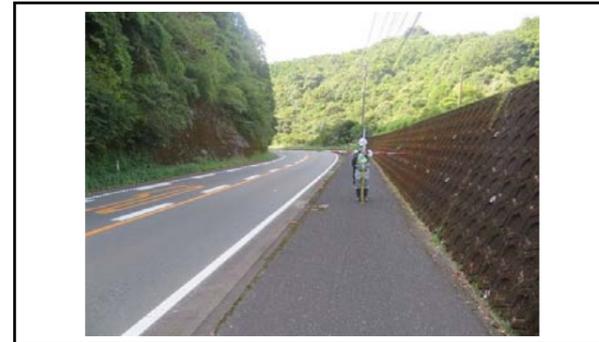
写真8 盛土側方境界部の状況(変状なし)

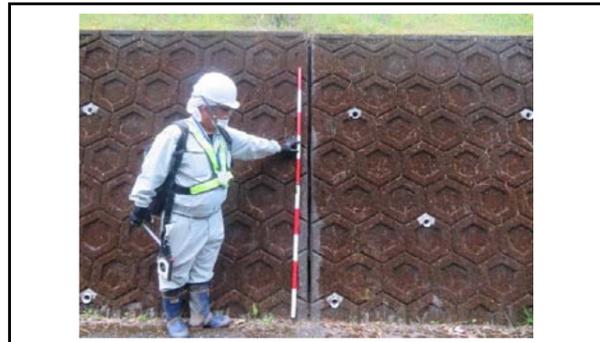
写真9 盛土側方境界部付近のブロック積擁壁の目地の開口

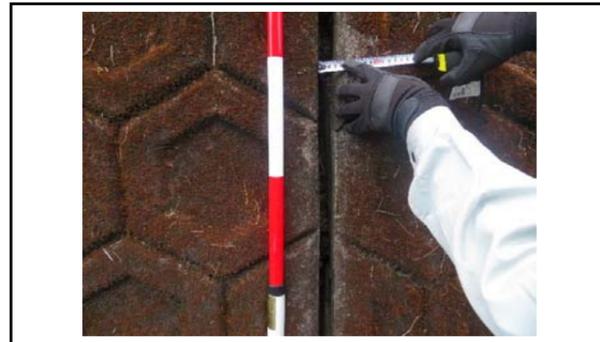
写真10 写真9の近景(初期値:30mm)

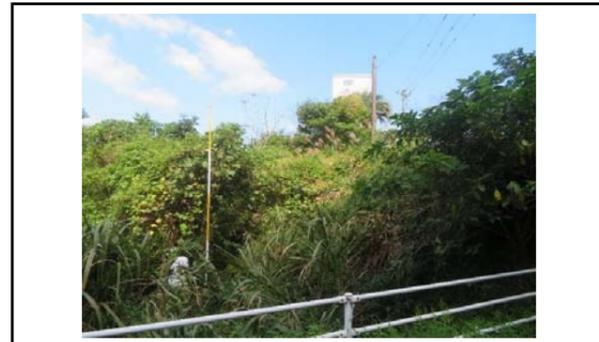
写真11 末端盛土のり面の状況(変状なし)

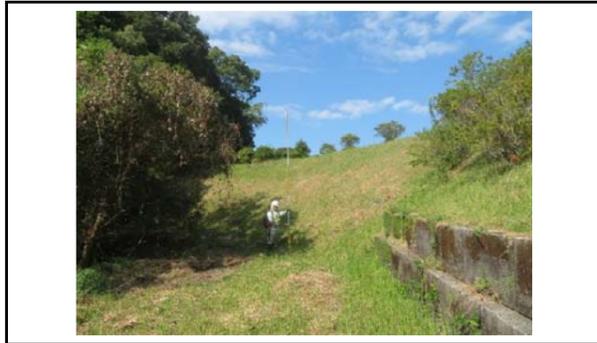
写真1 ひな壇部の盛土のり面(変状なし)

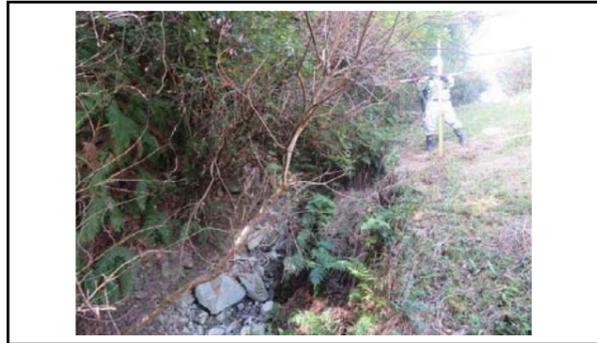
【総評】	・盛土側方部の一部でガリ浸食が確認された。当該変状箇所以外で、盛土の滑动を示唆する顕著な変状は見られないため、盛土全体は比較的安定しているものと言えるが、ガリ浸食箇所の変状の進行により盛土を不安定化させる恐れがあるため、当面はガリ浸食箇所に着目して経過観察を実施することが望ましい。	想定被害形態
		変状が拡大すれば盛土の崩壊
		優先度
		A1

写真2 盛土側方境界部のガリ浸食状況

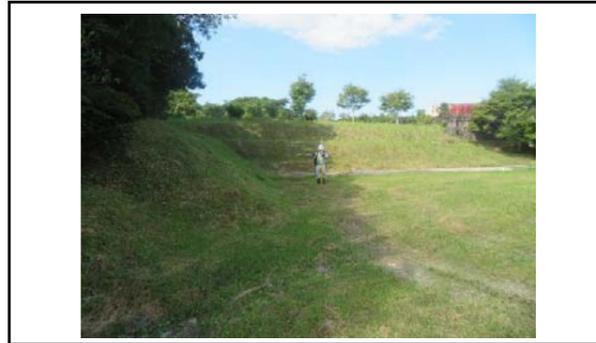
写真3 盛土内の状況(変状なし)

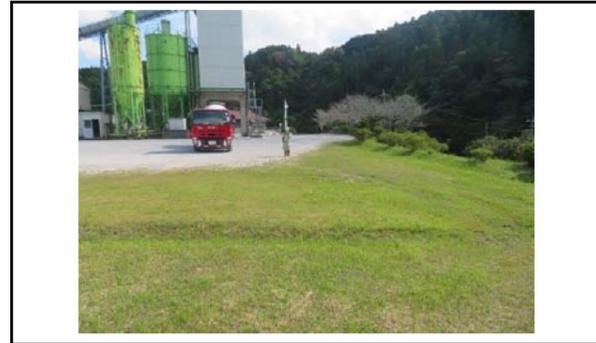
写真4 盛土側方境界部の状況(変状なし)

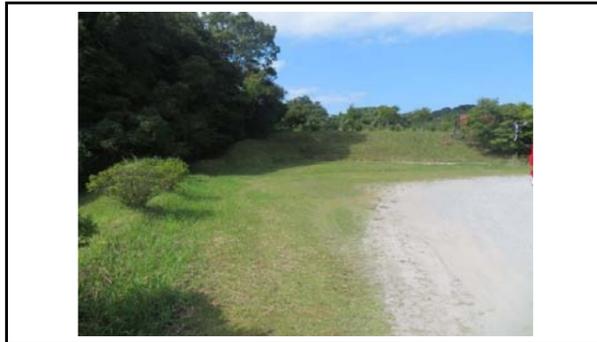
写真5 盛土側方境界部の状況(変状なし)

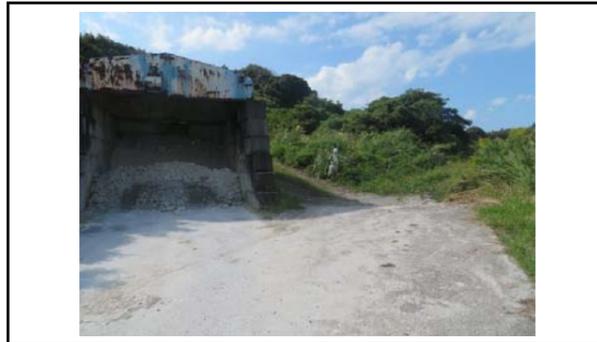
写真6 盛土頭部の状況(変状なし)

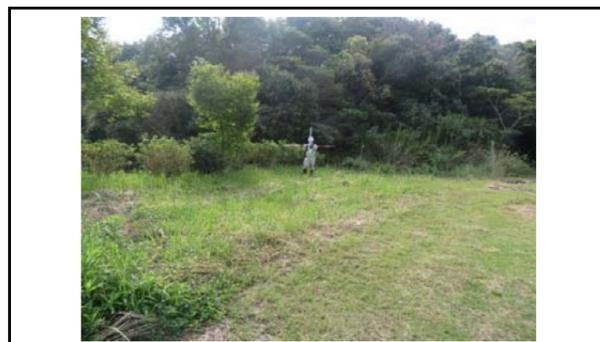
写真1 盛土末端部の状況(変状無し)

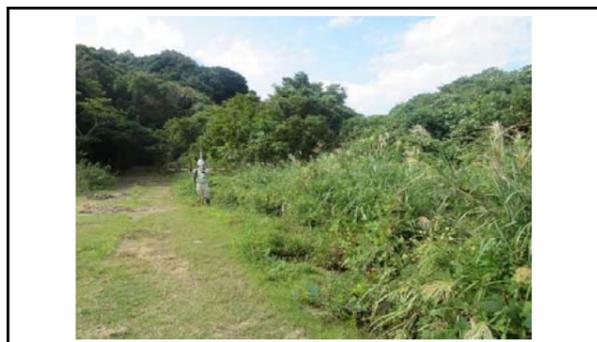
写真2 盛土側方境界部の状況(変状なし)

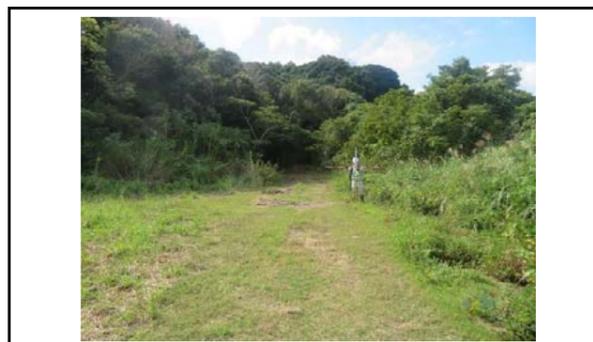
写真3 盛土内の状況(変状なし)

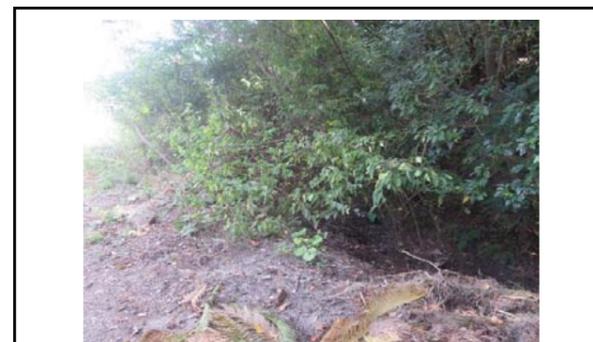
写真4 盛土側方境界部の状況(変状なし)

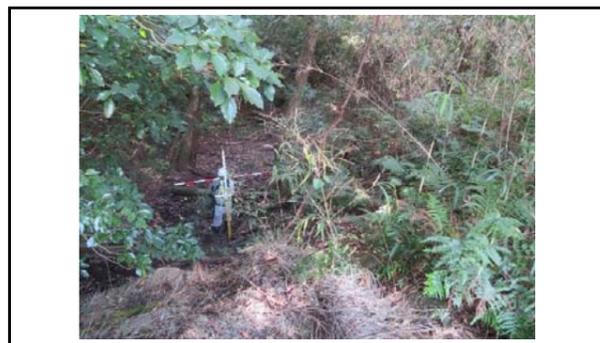
写真5 盛土頭部の状況(変状なし)

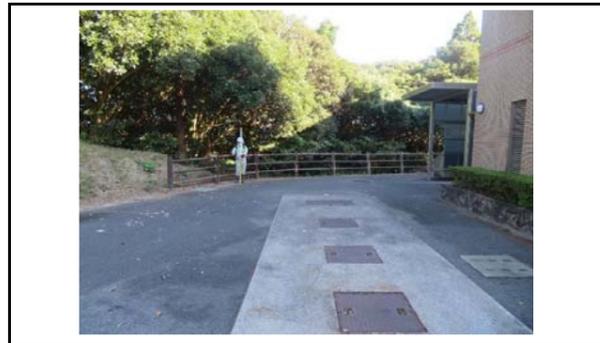
写真1 盛土頭部の状況(変状なし)

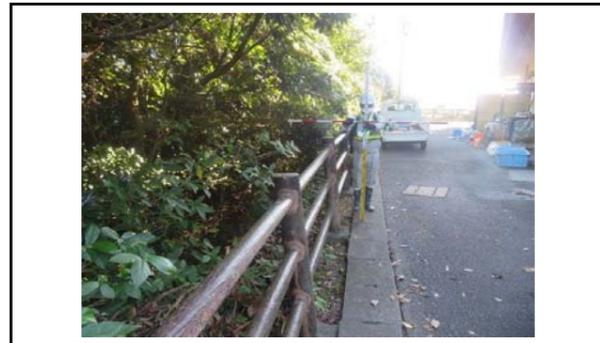
写真2 盛土側方境界部の状況(変状なし)

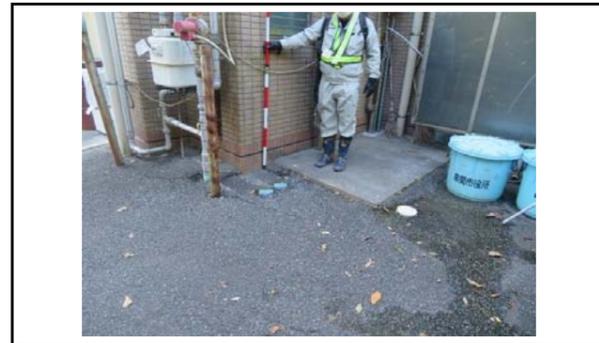
写真3 盛土内の宅盤の沈下状況

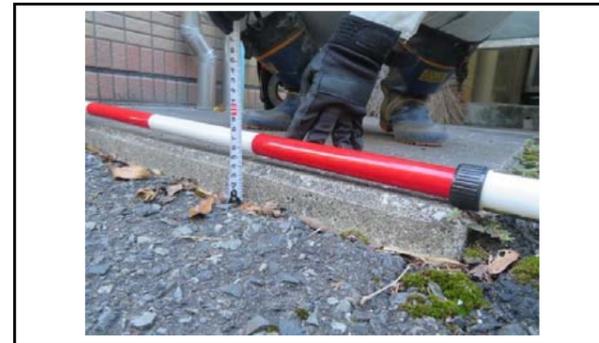
写真4 写真3の近景  
初期値: 沈下45mm

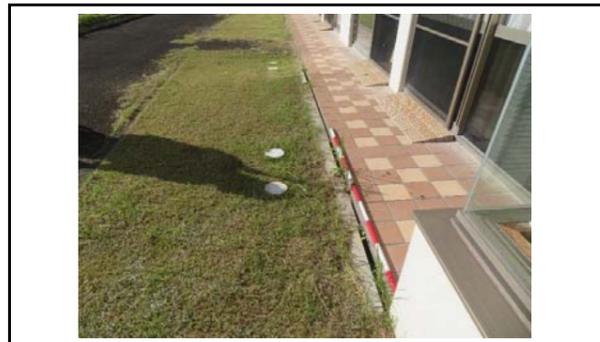
写真5 盛土内の宅盤の開口と沈下状況

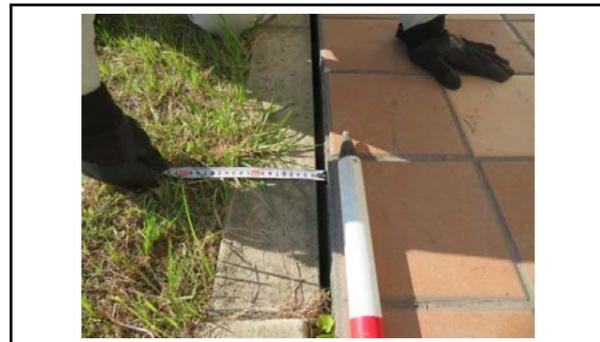
写真6 写真5の近景  
初期値: 開口15mm

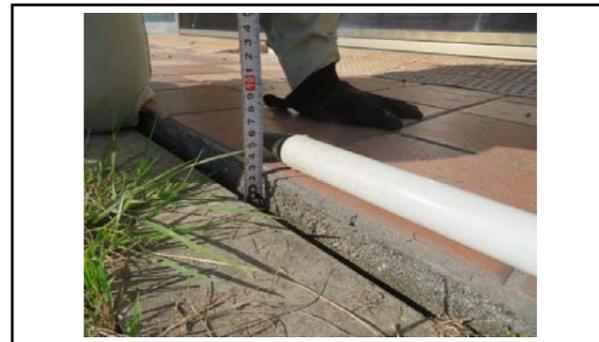
写真7 写真5の近景  
初期値: 沈下20mm

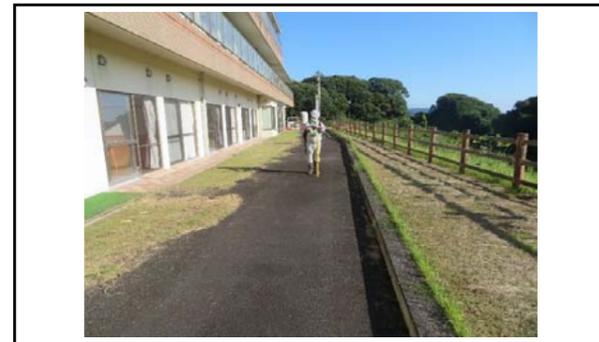
写真8 末端盛土のり面の先端部の状況(変状なし)

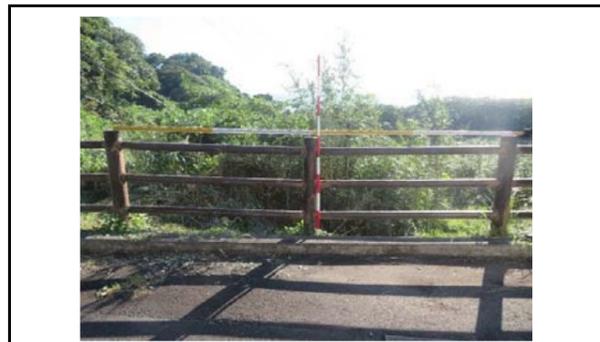
写真9 末端盛土のり面の先端部の状況  
防護柵の沈下状況

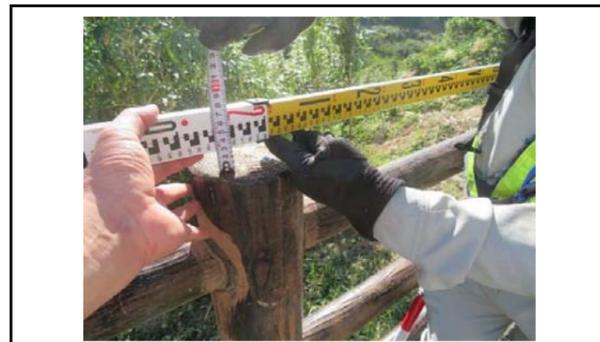
写真10 写真9の近景  
初期値: 沈下30mm

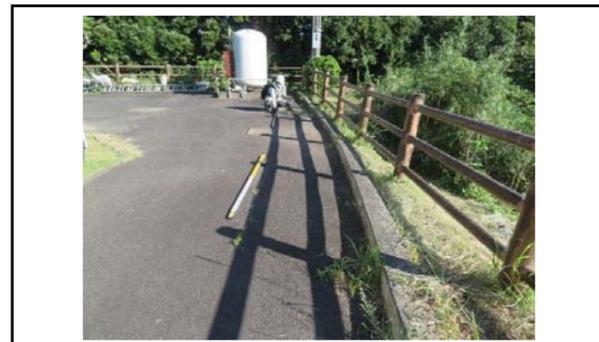
写真11 写真9防護柵変状箇所の地盤状況  
約6mの区間でアスファルトの補修跡が確認される

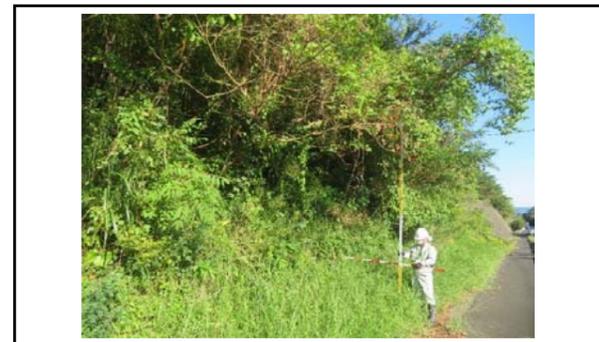
写真12 盛土のり面の状況(変状なし)

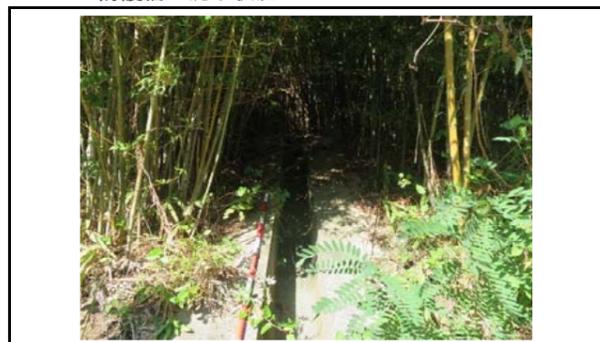
写真13 盛土のり面の排水施設状況(変状なし)

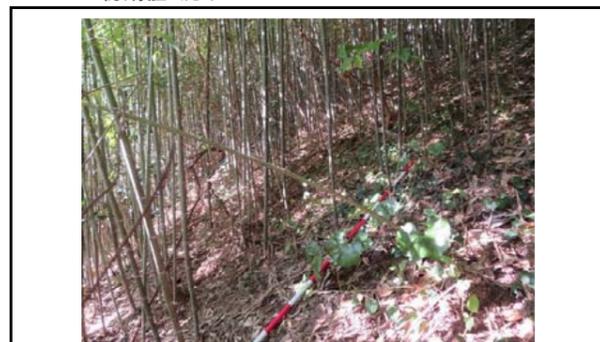
写真14 盛土のり面の状況(変状なし)

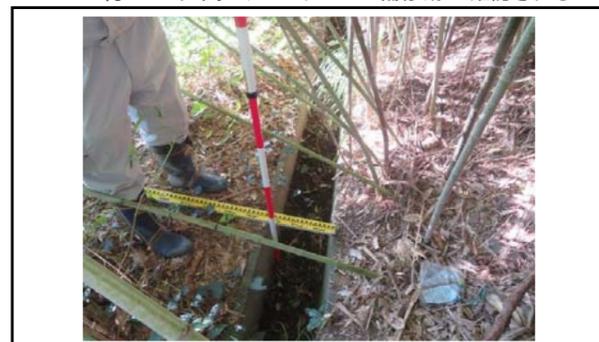
写真15 盛土のり面小段の排水施設状況(変状なし)

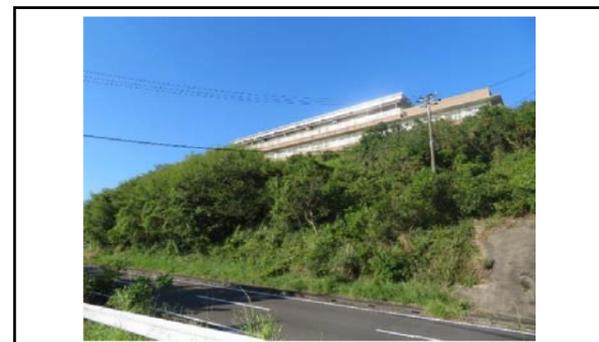
写真16 盛土全景
